Commission d'enquête sur l'effondrement d'une partie du viaduc de la Concorde

3 octobre 2006 - 15 octobre 2007

RAPPORT

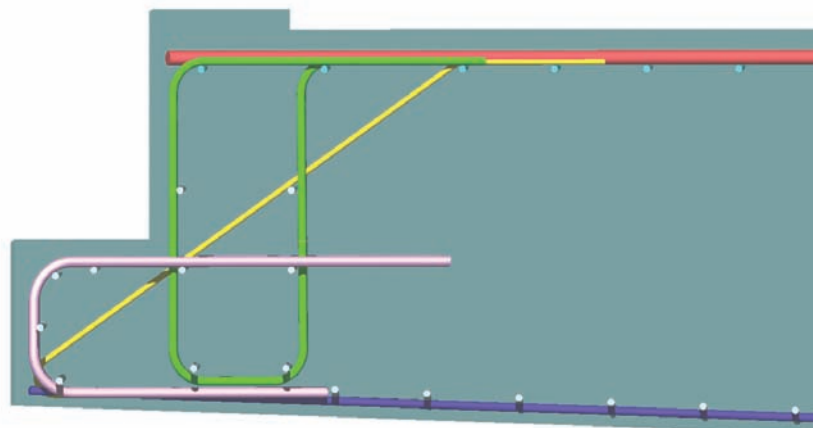
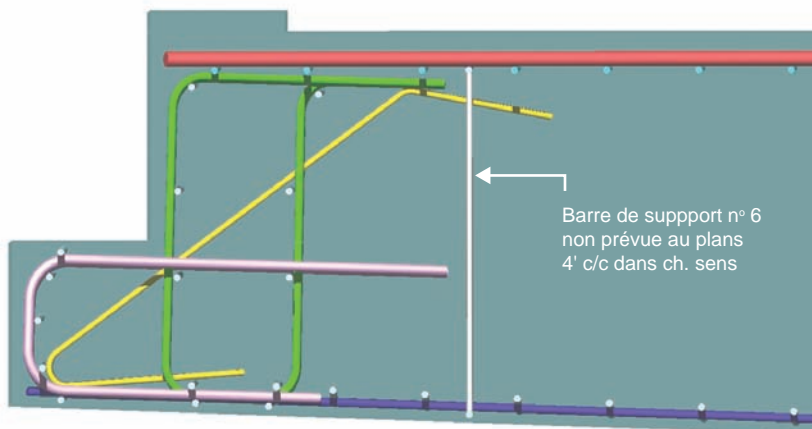
Figure 2.10 Disposition des armatures de la chaise telles que conçues et telles que construites dans le porte-à-faux de la culée est

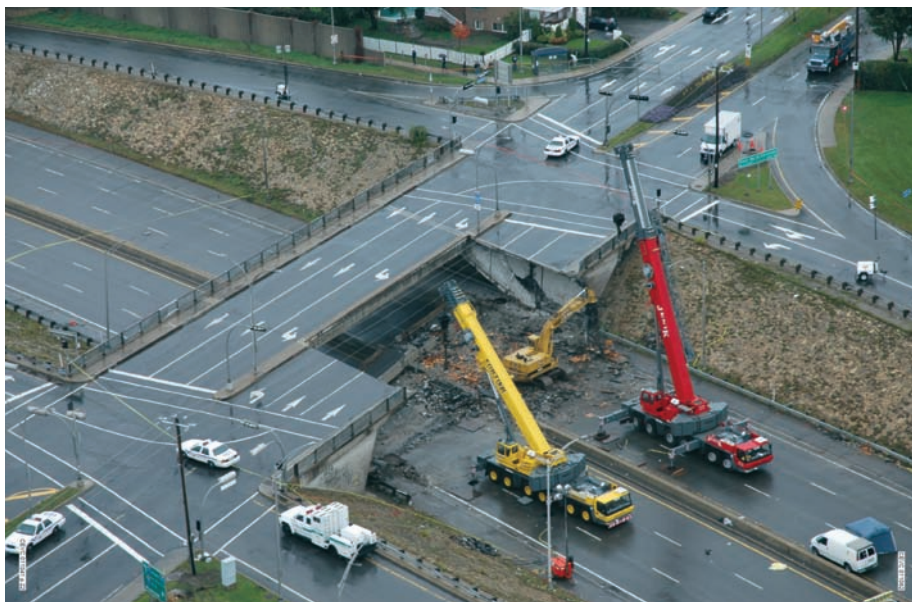
Figure 3.1 Partie effondrée du viaduc de la Concorde³

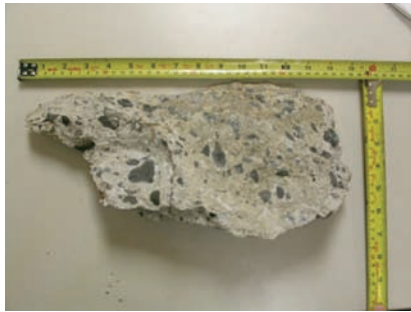
Sur la ligne blanche qui délimite l'accotement du côté sud-est du viaduc, il constate la présence d'un morceau de béton grossièrement triangulaire et mesurant environ 18 pouces de long par 7 pouces de large. Il trouve également une vingtaine de fragments de la taille d'une balle de golf. Il place le morceau de béton dans la boîte de sa camionnette et ramasse en une seule pelletée les autres débris pour les jeter derrière la glissière de sécurité. Lors de son témoignage, M. Bonin a reconnu le morceau de béton principal sur les photos prises par la SQ (figure 3.2)¹⁵.

Figure 3.2 Bloc de béton ramassé par M. Bonin

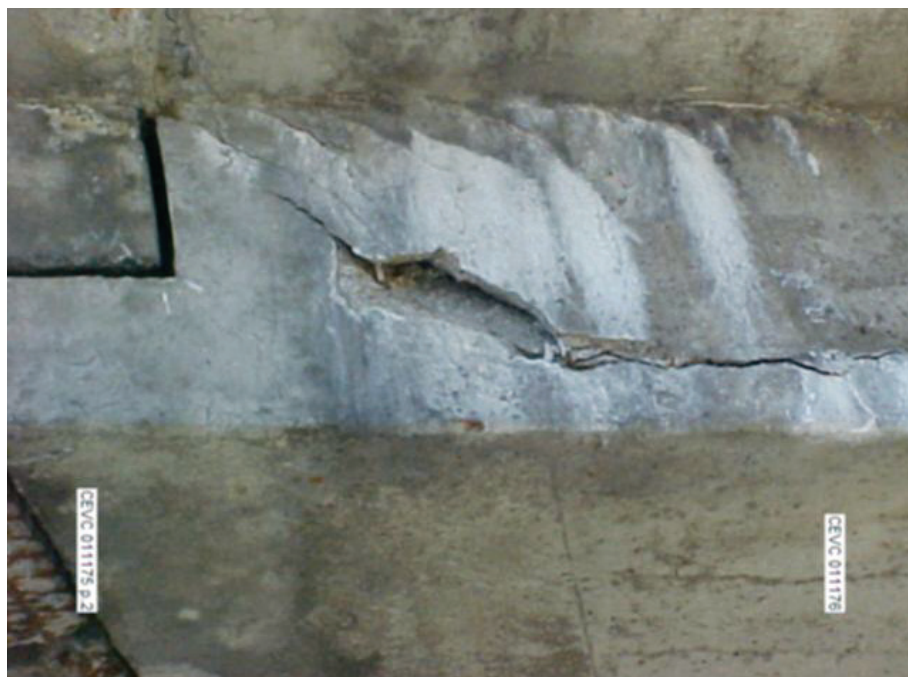
Figure 3.3 Trou et fissure dans la culée est, photographiés par M. Bonin entre 11 h 45 et 12 h, le 30 septembre 2006

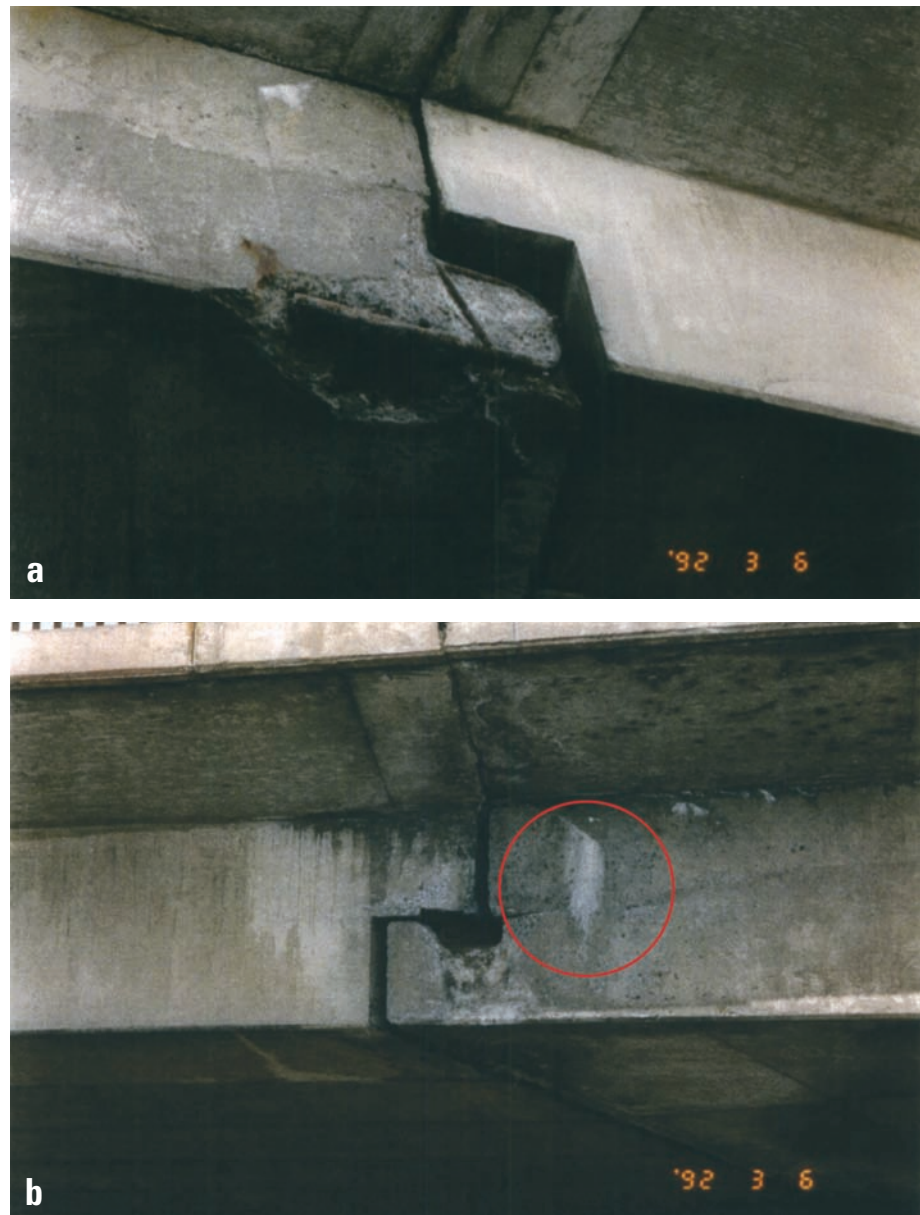
Pourtant, comme l'illustrent les photographies de la figure 4.3, le béton montrait des signes de détérioration notables aux abords des joints, en particulier une désagrégation importante de l'assise. Sur la paroi latérale nord-est, des barres d'armature étaient exposées. On remarque également la présence d'une fissure de cisaillement (encerclée en rouge sur la photographie) sur la face sud-est du porte-à-faux. Faut-il rappeler que, depuis quelques années déjà, les rapports d'inspection faisaient état de problèmes de dégradation des poutres et des porte-à-faux des culées, de part et d'autre des joints, et qu'ils signalaient des problèmes de détérioration potentiels des assises, impossibles à inspecter sauf aux extrémités.

Figure 4.3 État du béton de la culée est du viaduc de la Concorde en 1992
a) Paroi latérale nord²³⁹
b) Paroi latérale sud²⁴⁰

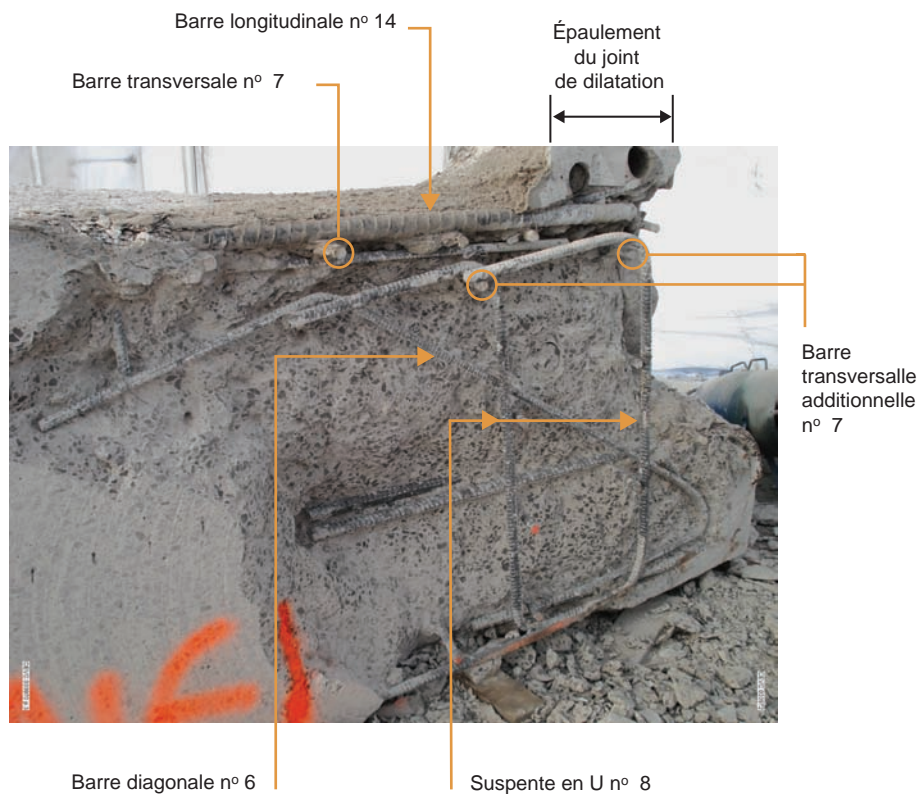
D'après les observations réalisées, les suspentes en U n'ont pas été installées conformément à ce que prévoyaient les plans (figure 5.5). Les branches montantes ne sont pas placées verticalement. De plus, à la partie supérieure de ces suspentes, les crochets destinés à transférer la charge aux barres n° 14, ont été inclinés par rapport aux barres n° 14 au lieu d'être disposés parallèlement et au même niveau comme le voulait le concepteur. Du côté est, les crochets des suspentes en U sont en dessous des barres n° 14, ce qui favorise la formation d'une zone de faiblesse.

Figure 5.5 Position erronée des barres d'armature dans la région de la chaise²⁸

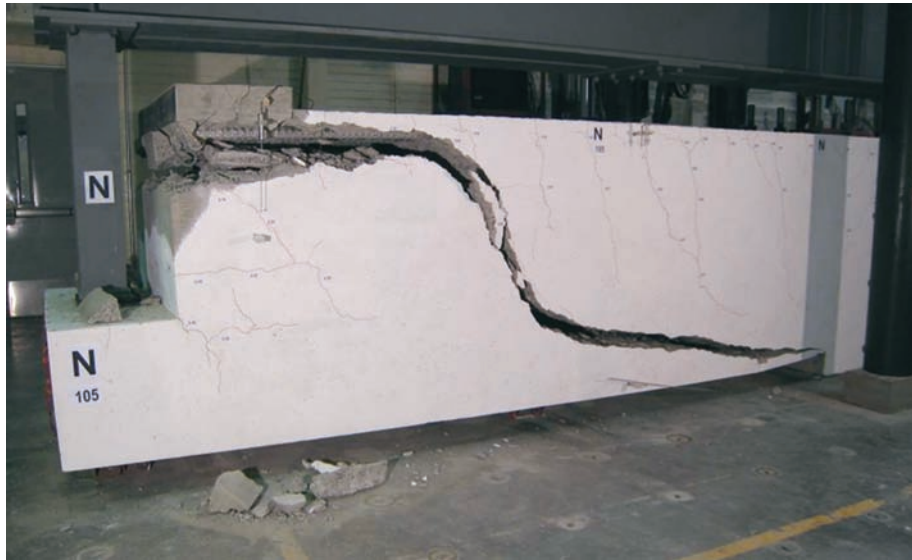
(voir figure 5.7). On note une fissure horizontale apparaissant près du haut de la dalle, qui se prolonge jusqu'à l'extrémité des crochets des suspentes et des barres diagonales. Cette fissure s'incline brusquement en une fissure de cisaillement, traverse toute la dalle et s'étend en ouvrant un plan horizontal de fissuration au niveau de la nappe inférieure d'armature jusqu'à la naissance du porte-à-faux.

Figure 5.7 Rupture du porte-à-faux « tel que construit » lors des essais de chargement en laboratoire à l'Université McGill⁹⁰

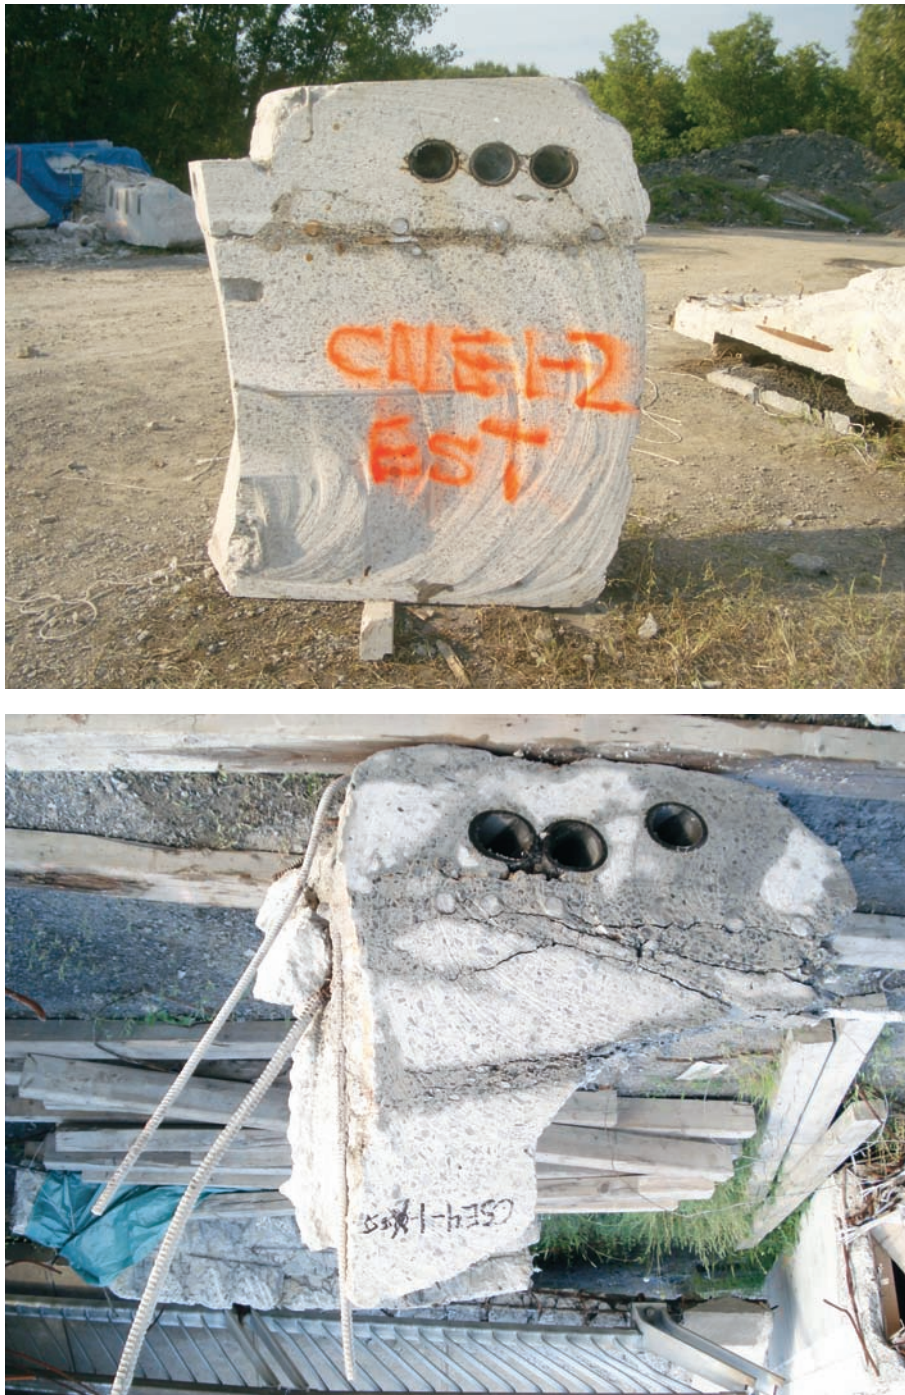
L'inspection des tranches de la pièce CNE1 de la culée nord-est démontre que les fissures étaient de même nature que celles de la culée sud-est (figure 5.8) et que cette culée, quoique moins sollicitée en raison du biais de la structure, se serait probablement effondrée dans un futur indéterminé.

Figure 5.8 Coupes transversales partielles de la culée est réalisées lors des travaux de dissection complémentaire du mois d'août 2007 montrant les coins nord (en haut) et sud¹⁰⁵ (en bas)

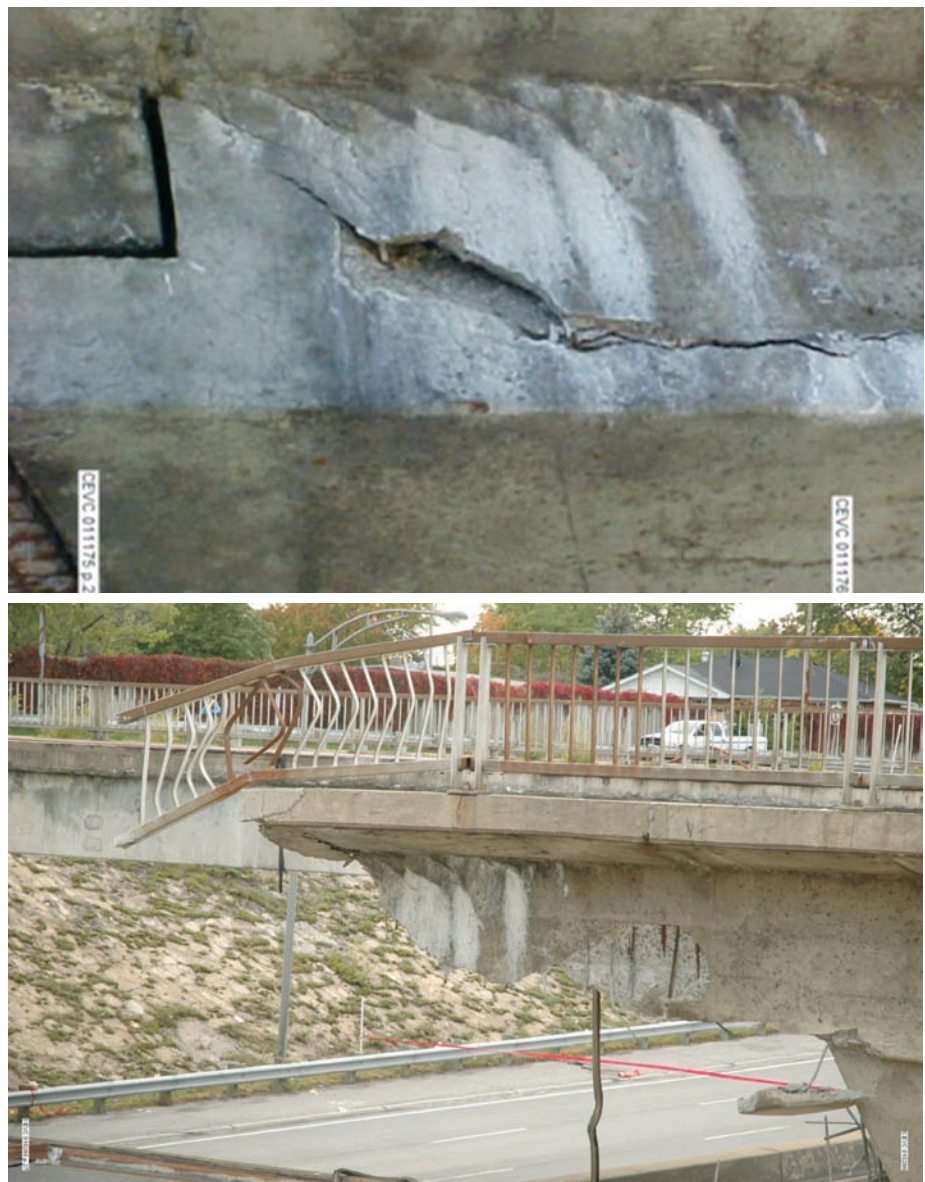
Un morceau de béton d'environ 700 mm de longueur s'est d'abord détaché de la face latérale sud de la culée est d'un endroit situé tout juste derrière la chaise (figure 6.1 a).

Figure 6.1 Face verticale du côté sud de la culée est près de la chaise:
a) ci-dessus, photographié par Jules Bonin le 30 septembre 2006, moins d'une heure avant l'effondrement
b) après l'effondrement

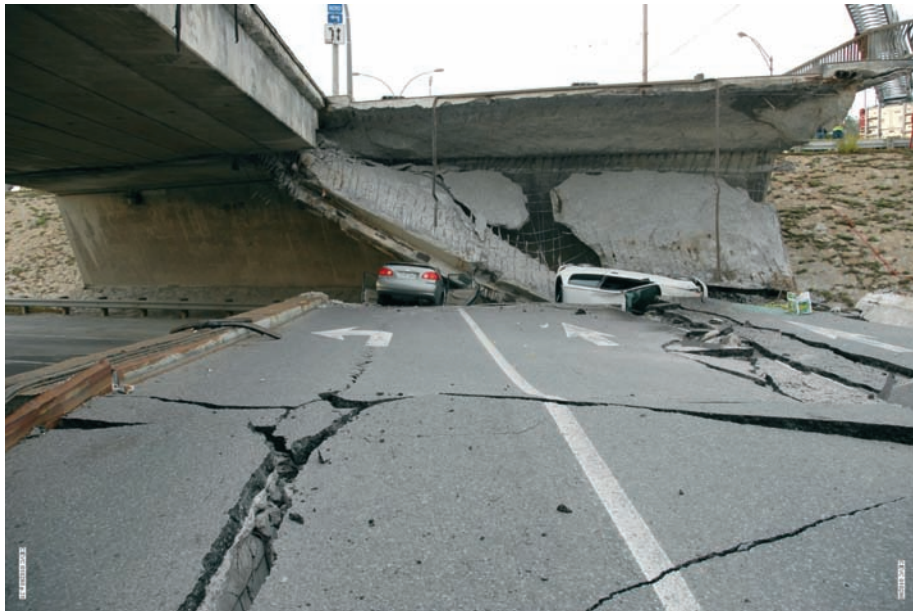
L'effondrement du viaduc est survenu par une rupture en cisaillement dans la partie sud du porte-à-faux de la culée est. L'assise, ou corbeau, n'est pas en cause, car cet appendice est demeuré solidaire de la portion inférieure de la dalle épaisse pleine après l'effondrement. La rupture s'est donc produite au cœur de la dalle épaisse pleine.

Figure 6.2 Vue en façade de la culée est peu après l'effondrement, le 30 septembre 2006²

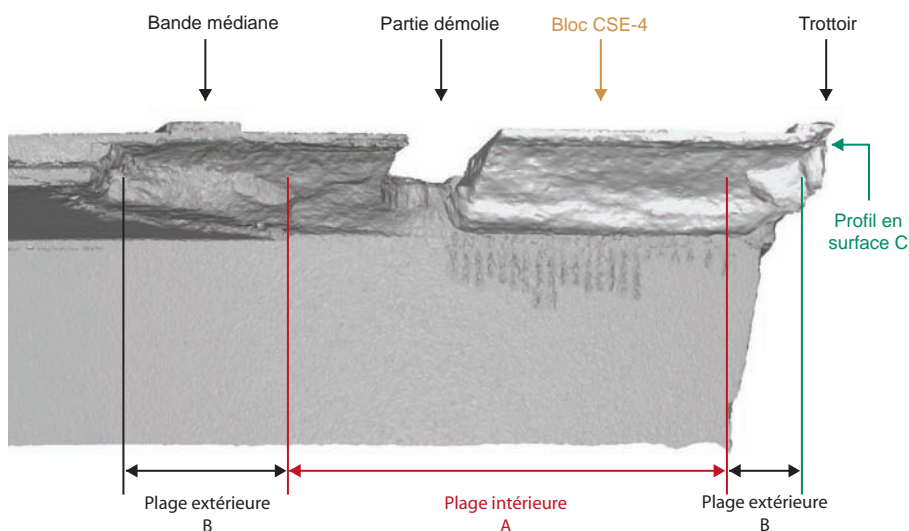
Finalement, sur la face extérieure sud de la culée, le profil de la surface de rupture est encore plus abrupt, et une mince tranche verticale de béton est demeurée solidaire de la culée (que l'on voit aussi sur la photo de la figure 6.1 b). La surface de rupture suit alors le profil C.

Figure 6.4 Reconstitution tridimensionnelle de la surface de rupture par relevé d'arpentage

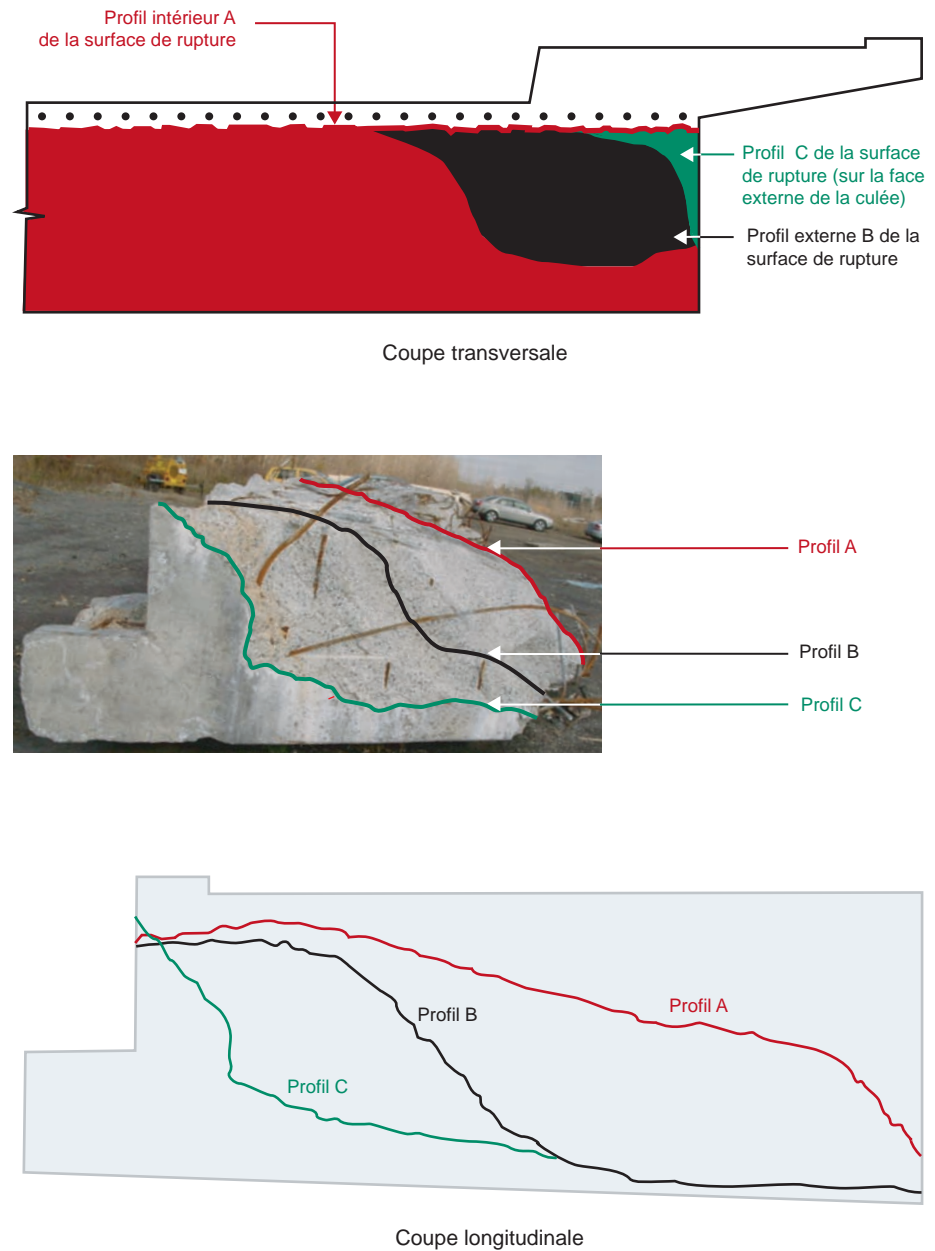
Les trois profils de la surface de rupture tridimensionnelle sont également montrés schématiquement sur les vues de la figure 6.5. La photographie de la pièce CSE-3 détachée du viaduc incorporée à la figure 6.5 illustre très bien les contours de ces trois profils.

Figure 6.5 Élévation et coupe schématique du porte-à-faux de la culée est illustrant les profils des surfaces de rupture⁶

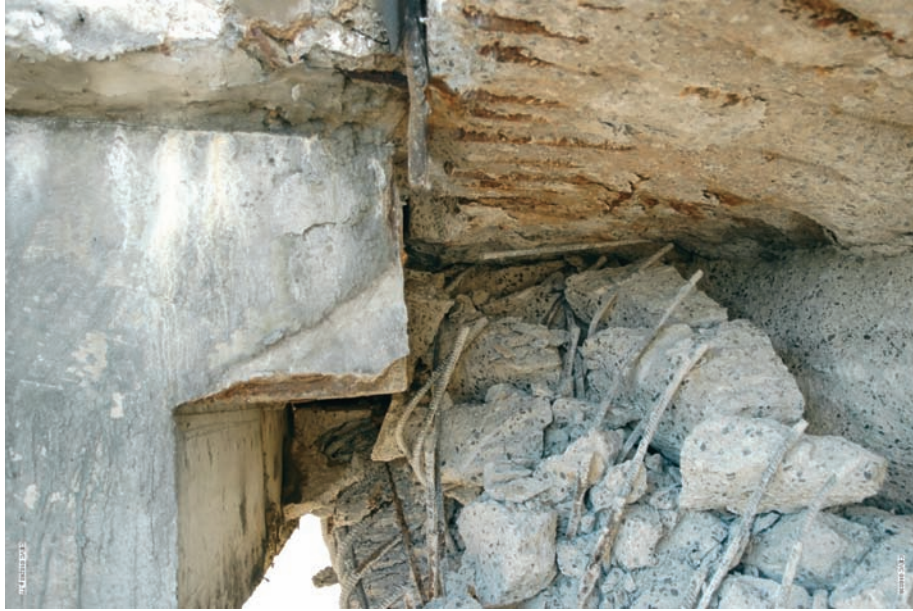
Vers le centre de la dalle épaisse pleine en porte-à-faux, les contraintes de cisaillement diminuent graduellement à mesure que l'on s'éloigne du coin sud-est, où les charges aux appuis sont davantage concentrées. La rupture de la dalle épaisse pleine s'arrête vers le centre de la culée, à l'endroit où la résistance disponible est suffisante pour arrêter la déchirure. La photo de la figure 6.6 montre que plusieurs suspentes ont été sectionnées à la racine du crochet, ce qui indique qu'elles disposaient d'une certaine capacité d'ancrage.

Figure 6.6 Photo de la région de la chaise vers le centre de la culée où la rupture de la dalle s'est arrêtée⁸

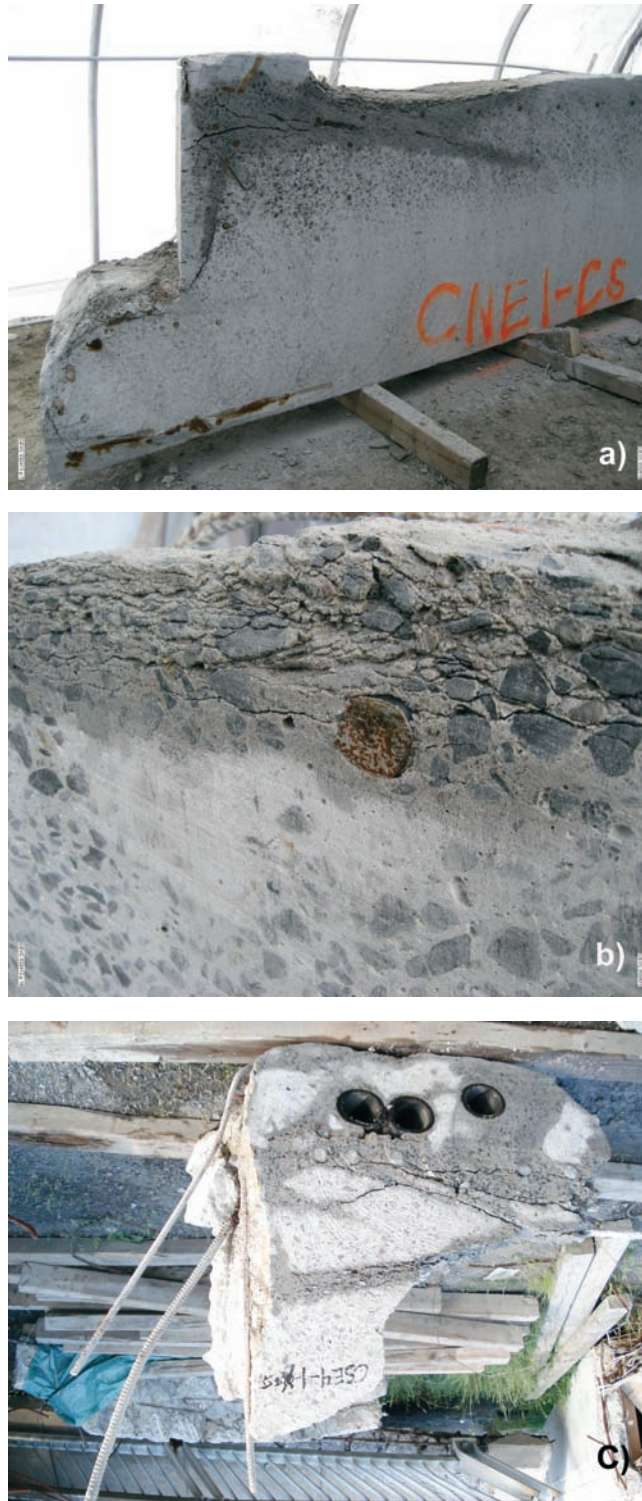
Figure 6.7 Photographies des pièces de la culée est :
 a) Coupe longitudinale dans la partie non effondrée de la dalle épaisse pleine
 b) Béton en feuillets à la partie supérieure d'une pièce effondrée
 c) Coupe transversale du coin supérieur de la culée est, du côté effondré¹³
