Les Mines Belmoral Ltée

Causes et prévisibilité de l'effondrement

COMMISSION D'ENQUÊTE SUR LA TRAGÉDIE DE LA MINE BELMORAL
ET LES CONDITIONS DE SÉCURITÉ DANS LES MINES SOUTERRAINES

**Rapport final sur les circonstances,
les conditions préalables
et les causes de la tragédie
du 20 mai 1980**

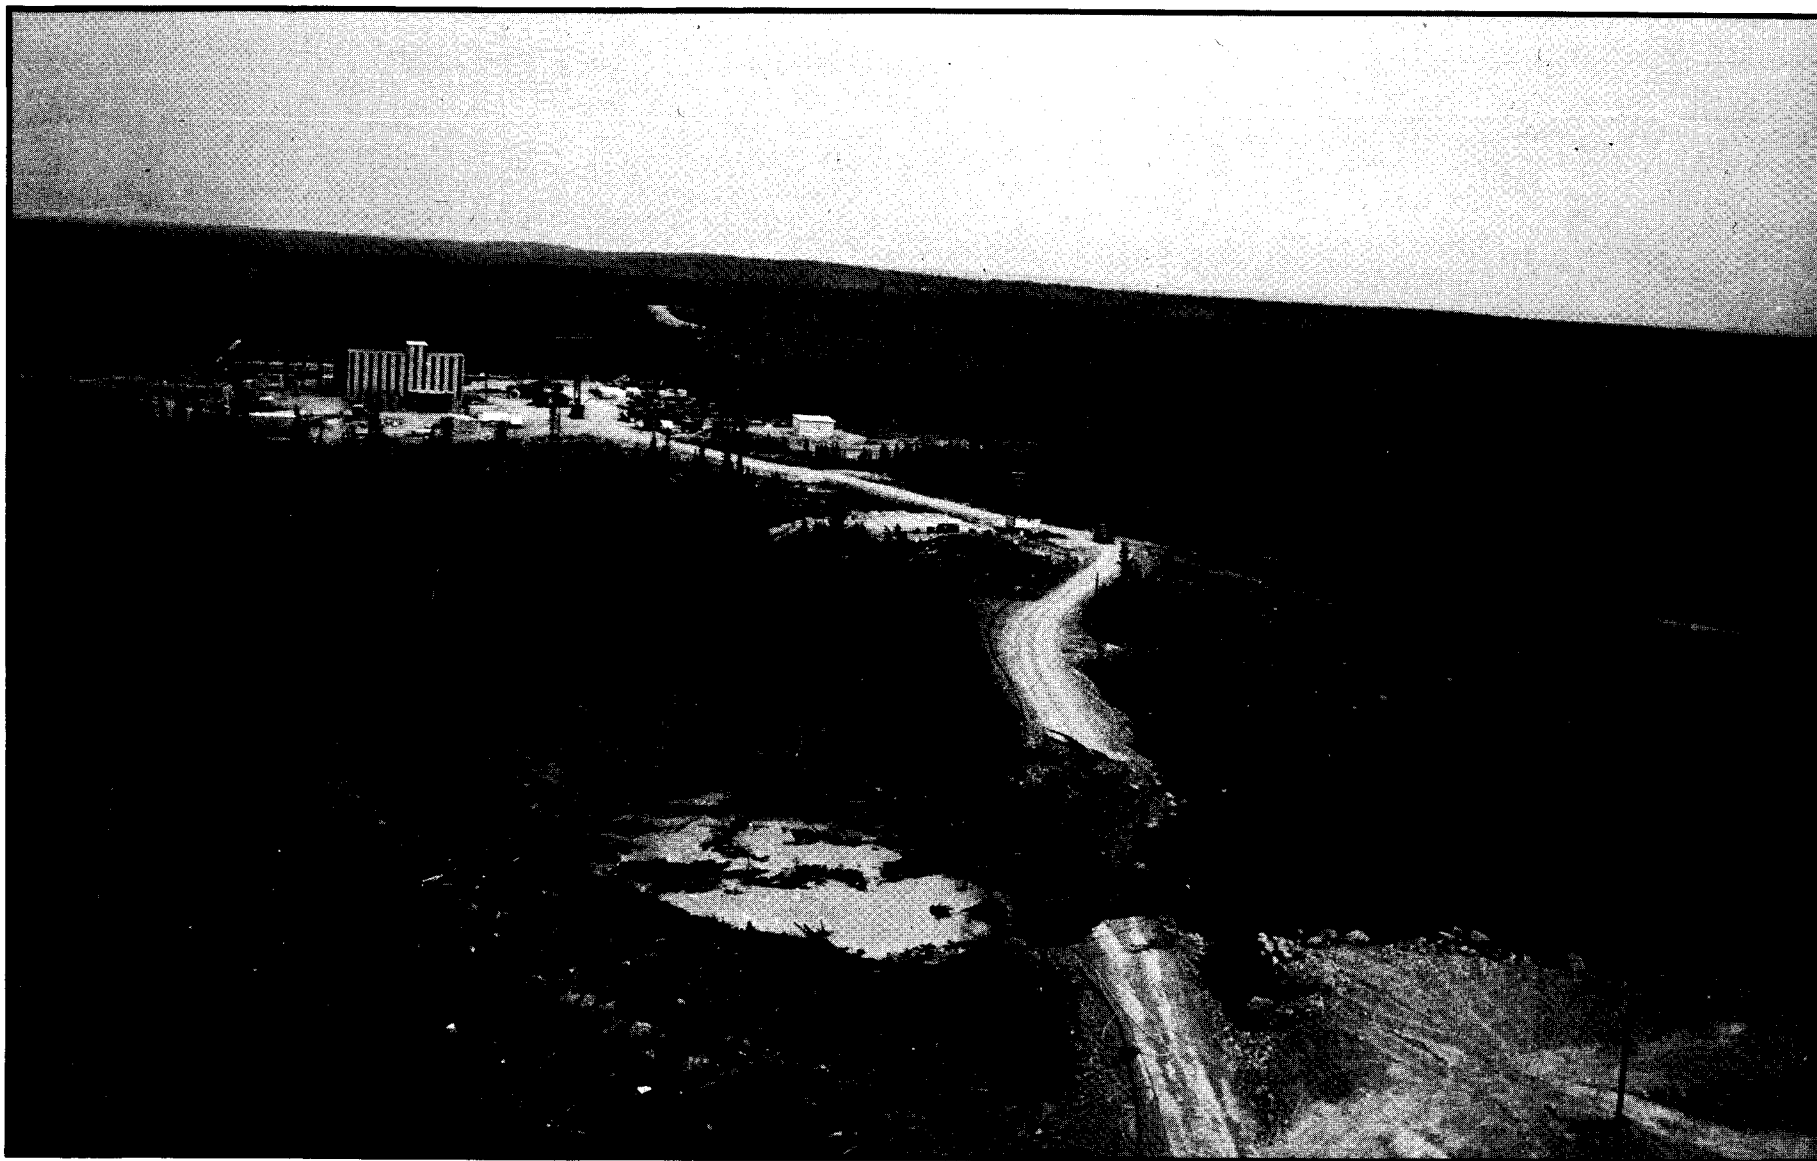
Photo # 6

Vue aérienne du cratère le 21 mai 1980

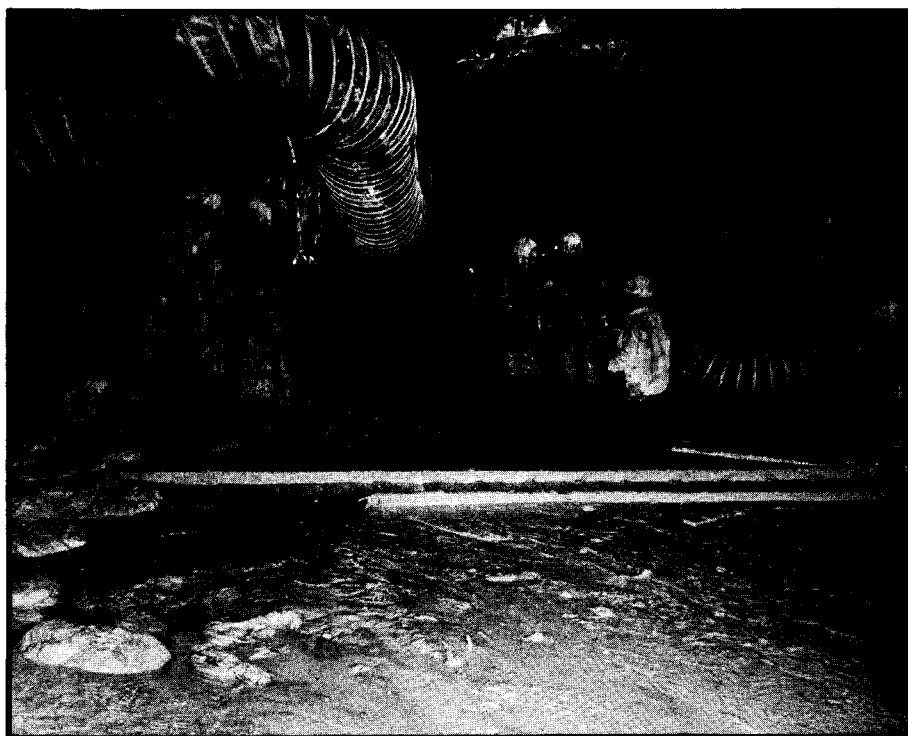
Photo # 8

Travaux d'extraction de la boue aux environs du niveau 350

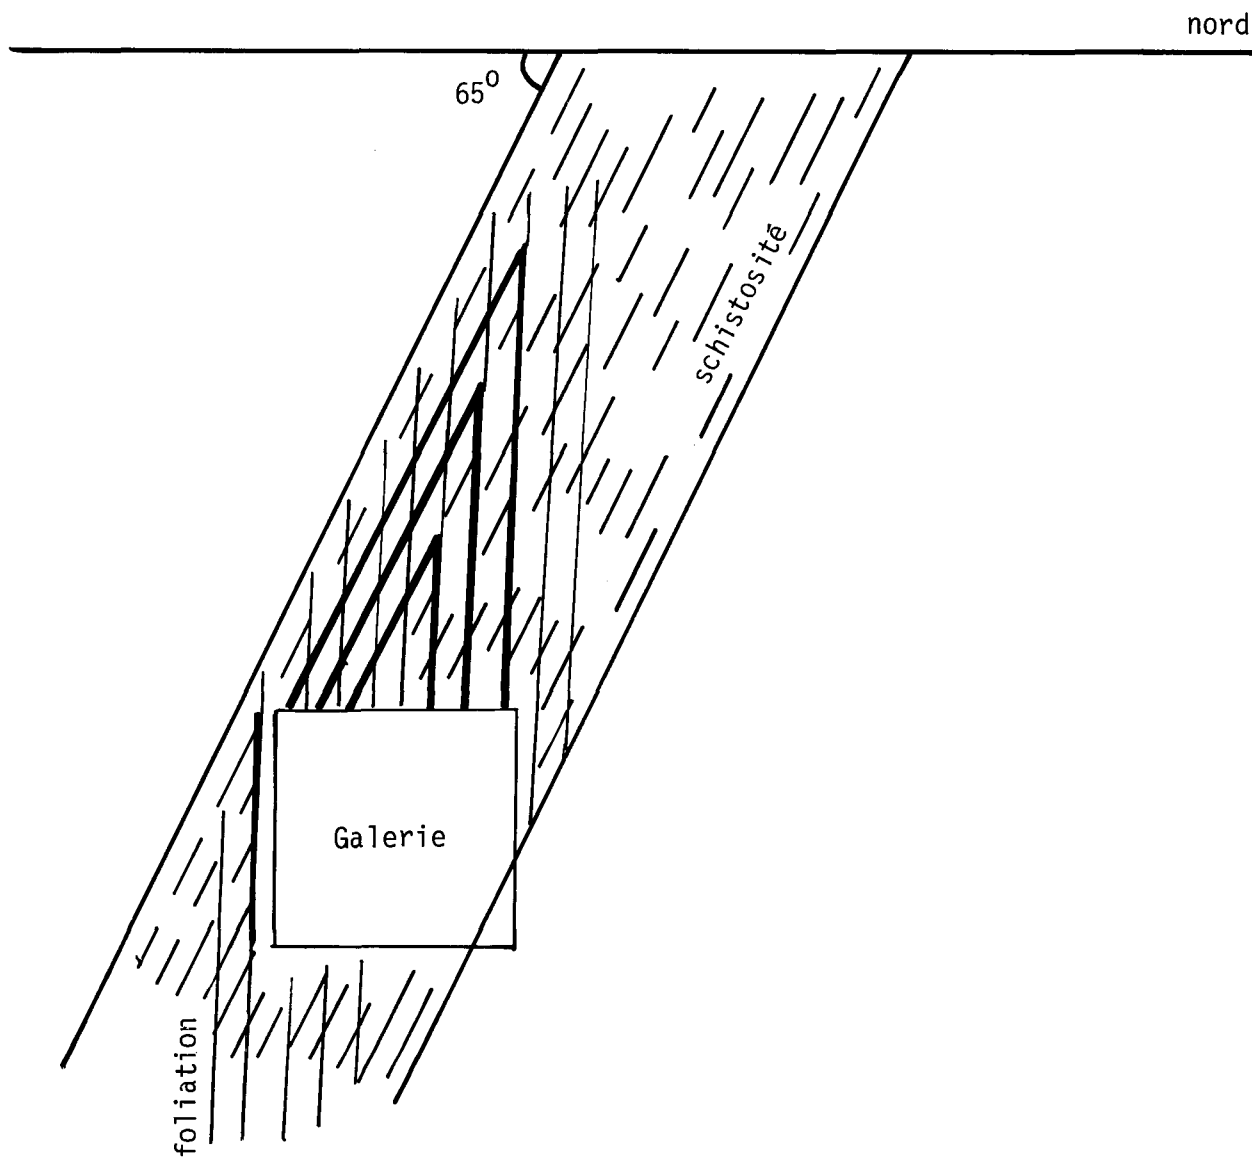
Figure 9

Foliation & schistosité:
 Patron d'écaillage d'un toit selon
 les principes de la mécanique des
 roches.

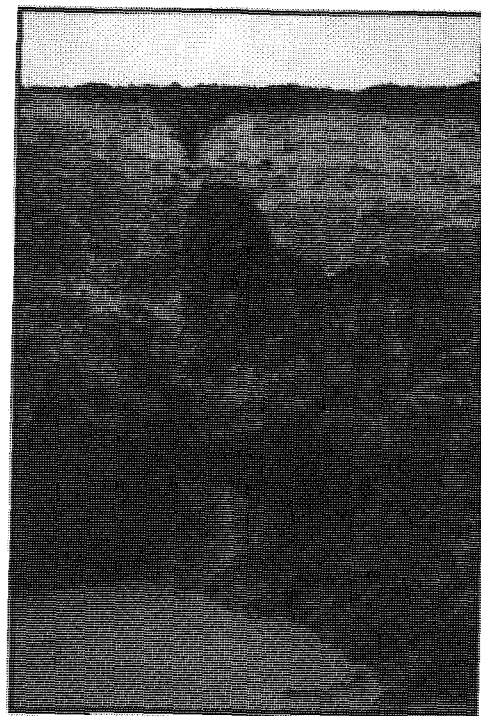
Photo # 10

Une partie du cratère d'effondrement
montrant la paroi verticale au sud
après nettoyage, octobre 1980

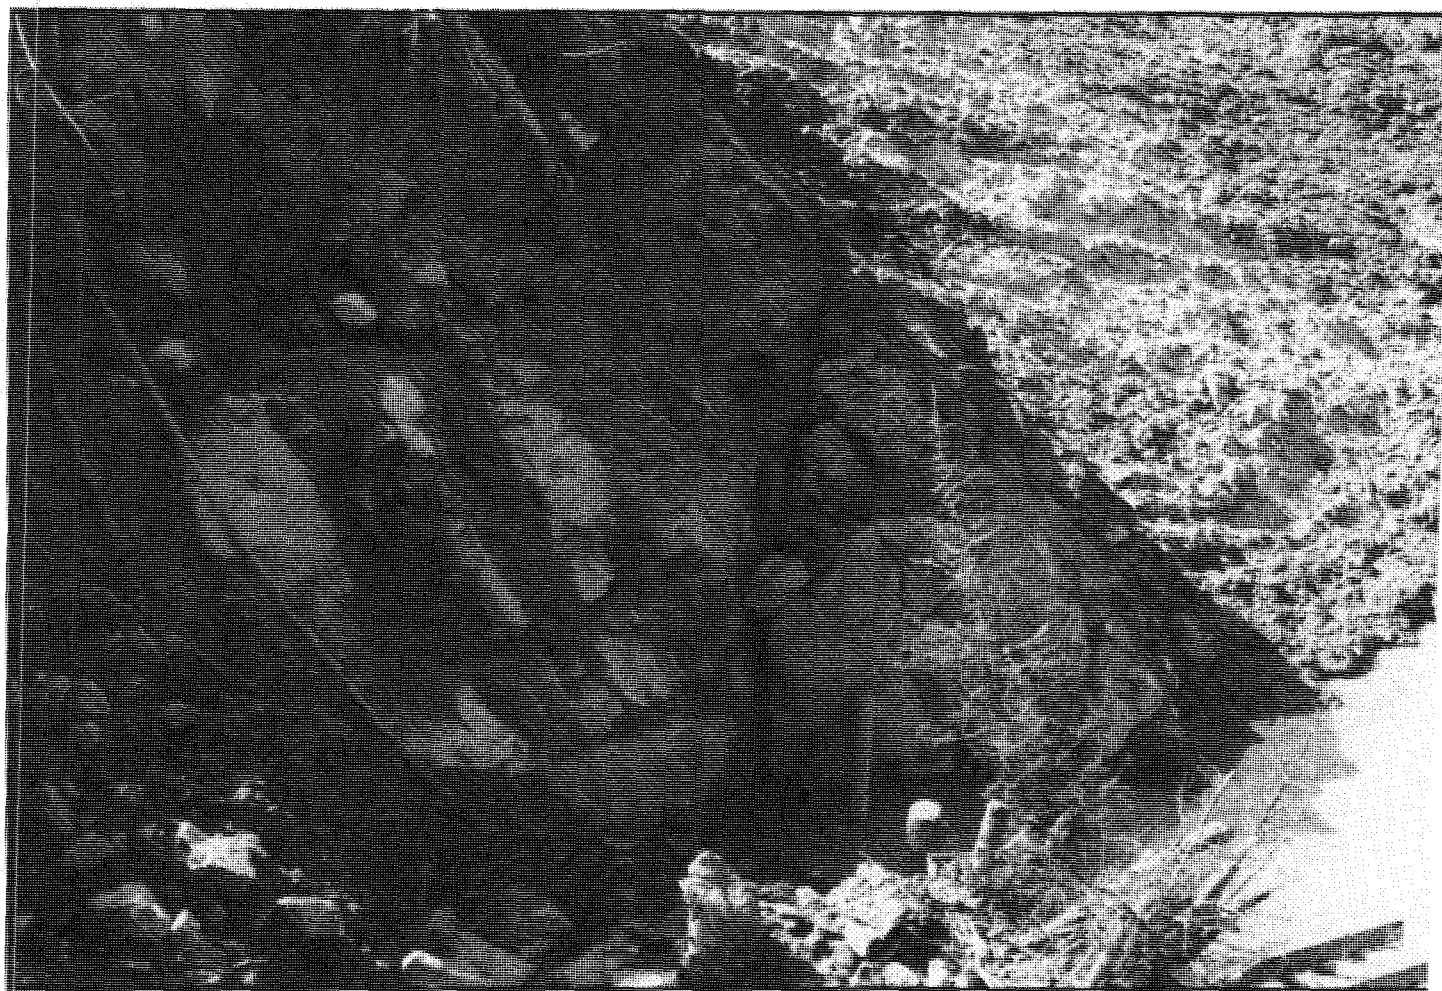
Photo # 9

Une partie de la paroi rocheuse du cratère montrant
un bloc qui se dégage, septembre 1980

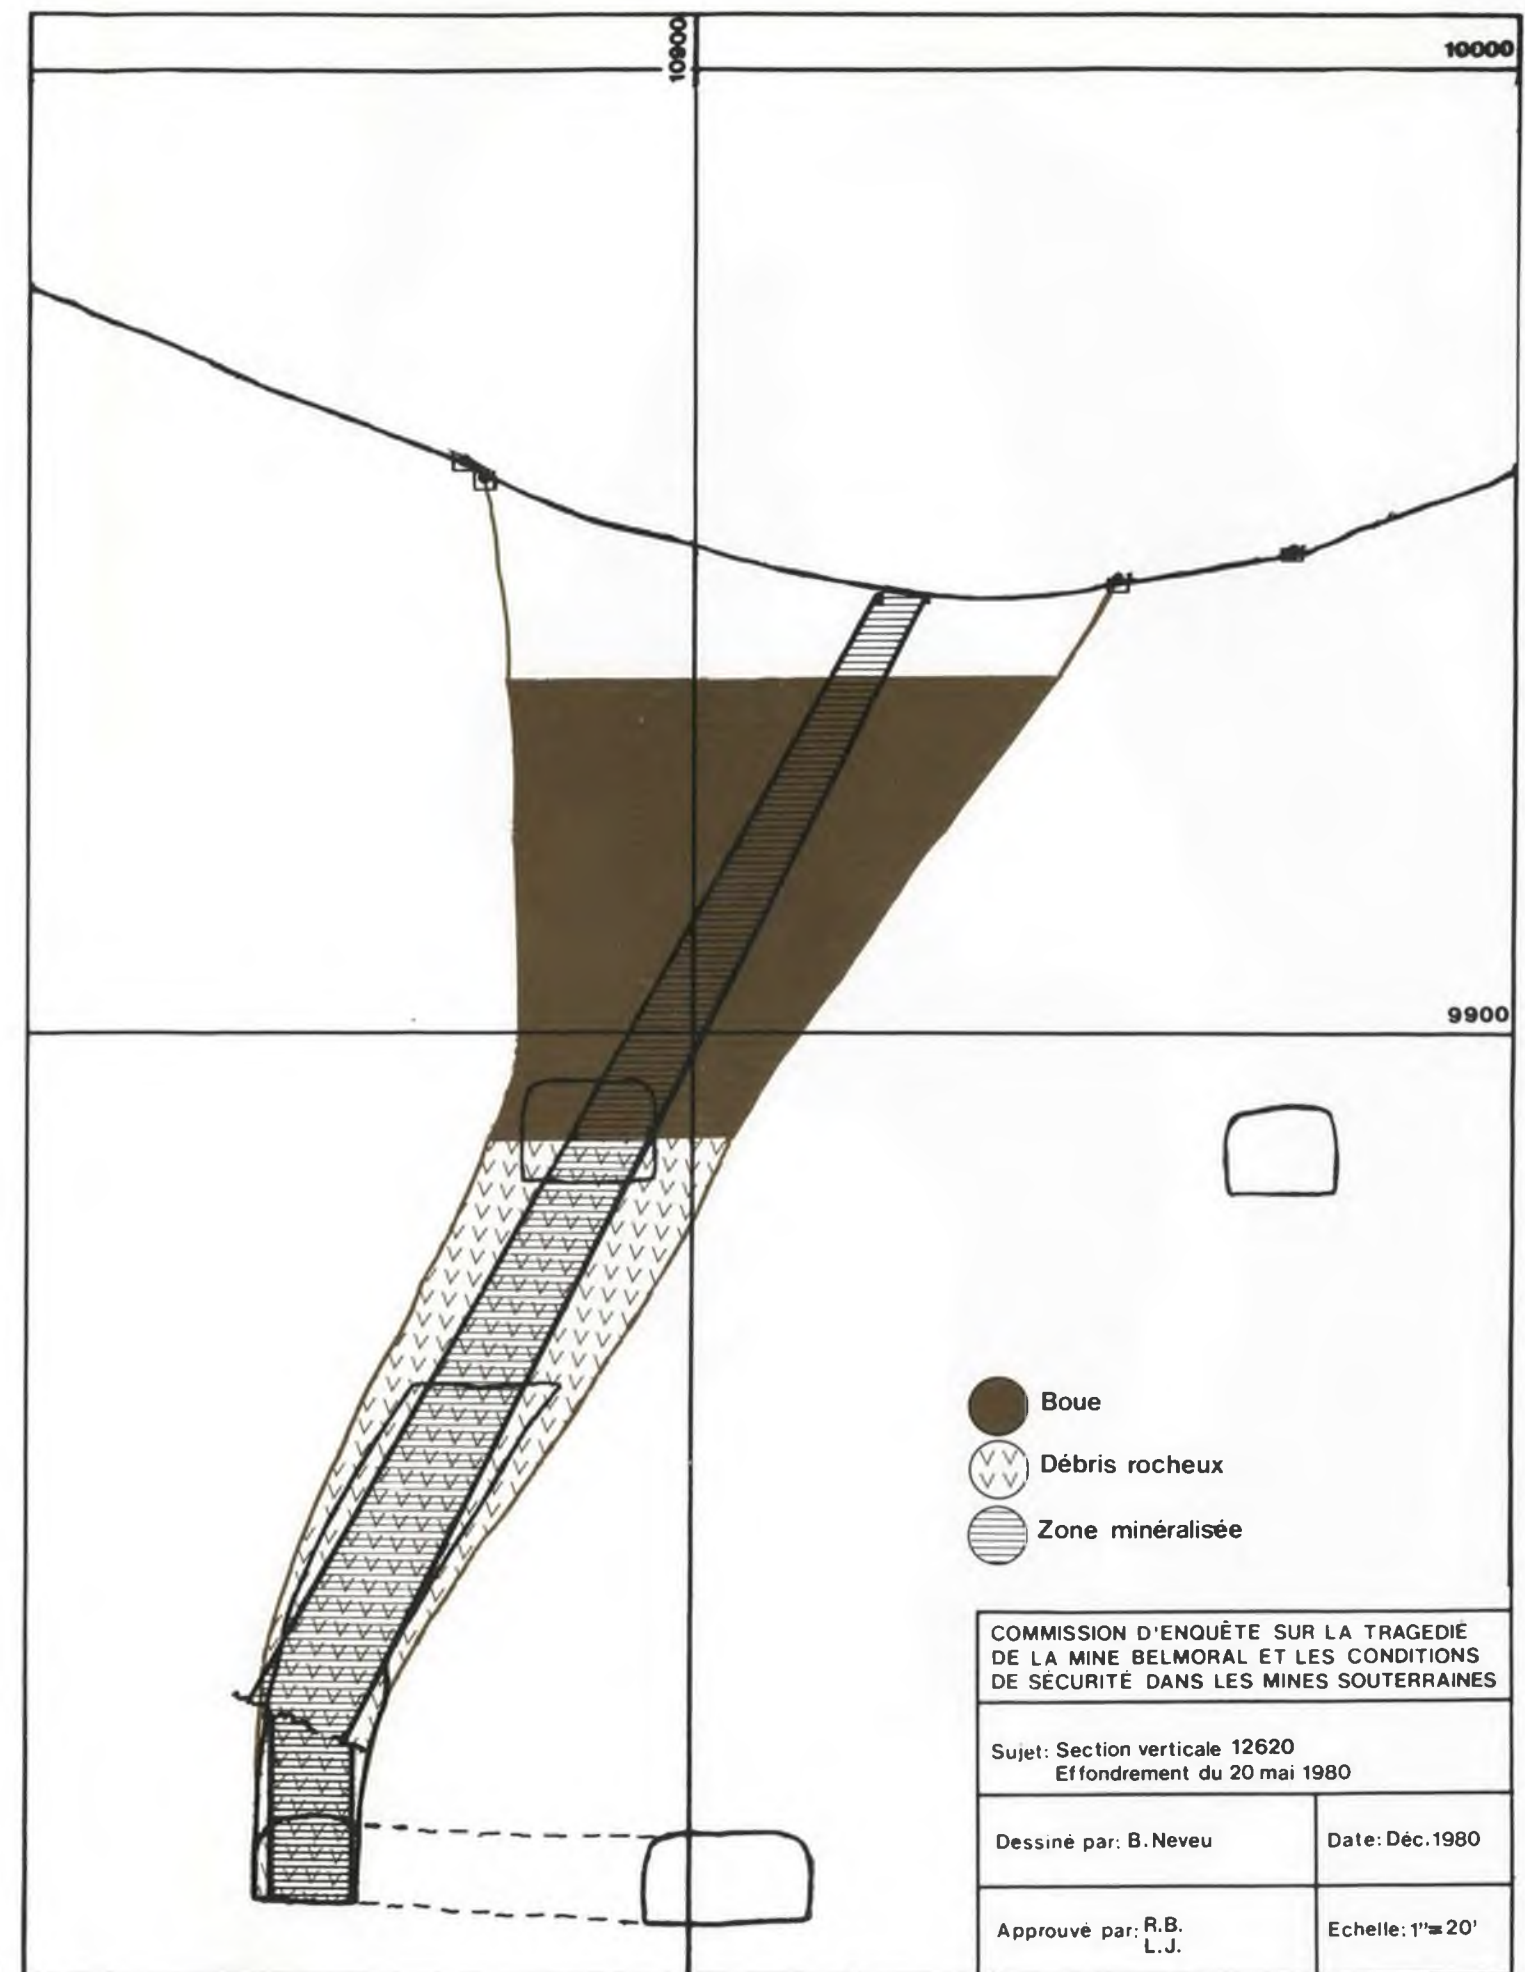
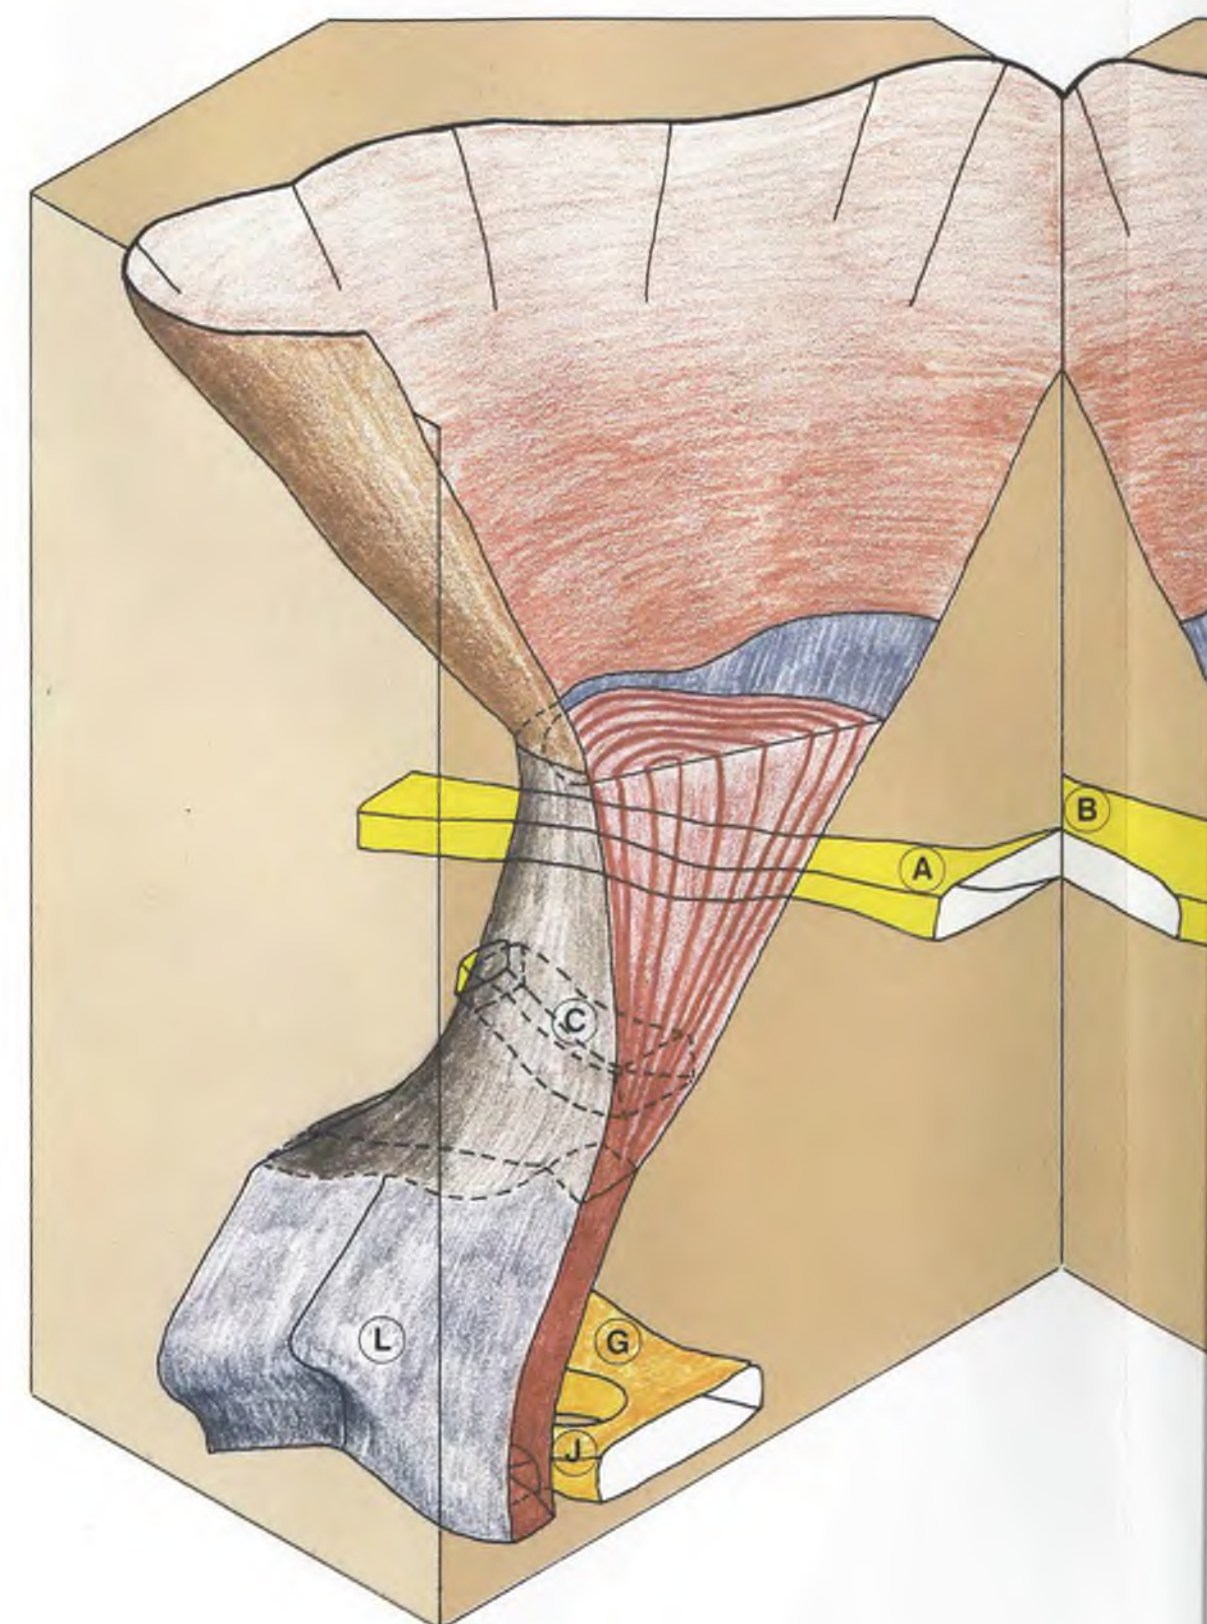
Cratère laissé par l'effondrement du 20 mai 1980 à la mine Ferderber-Be

- ACCOTEMENT DU MORT-TERRAIN
- SURFACE ROCHEUSE VERTICALE
DANS LE CRATERE
- LA BOUE EMPLISSANT LE CRATERE

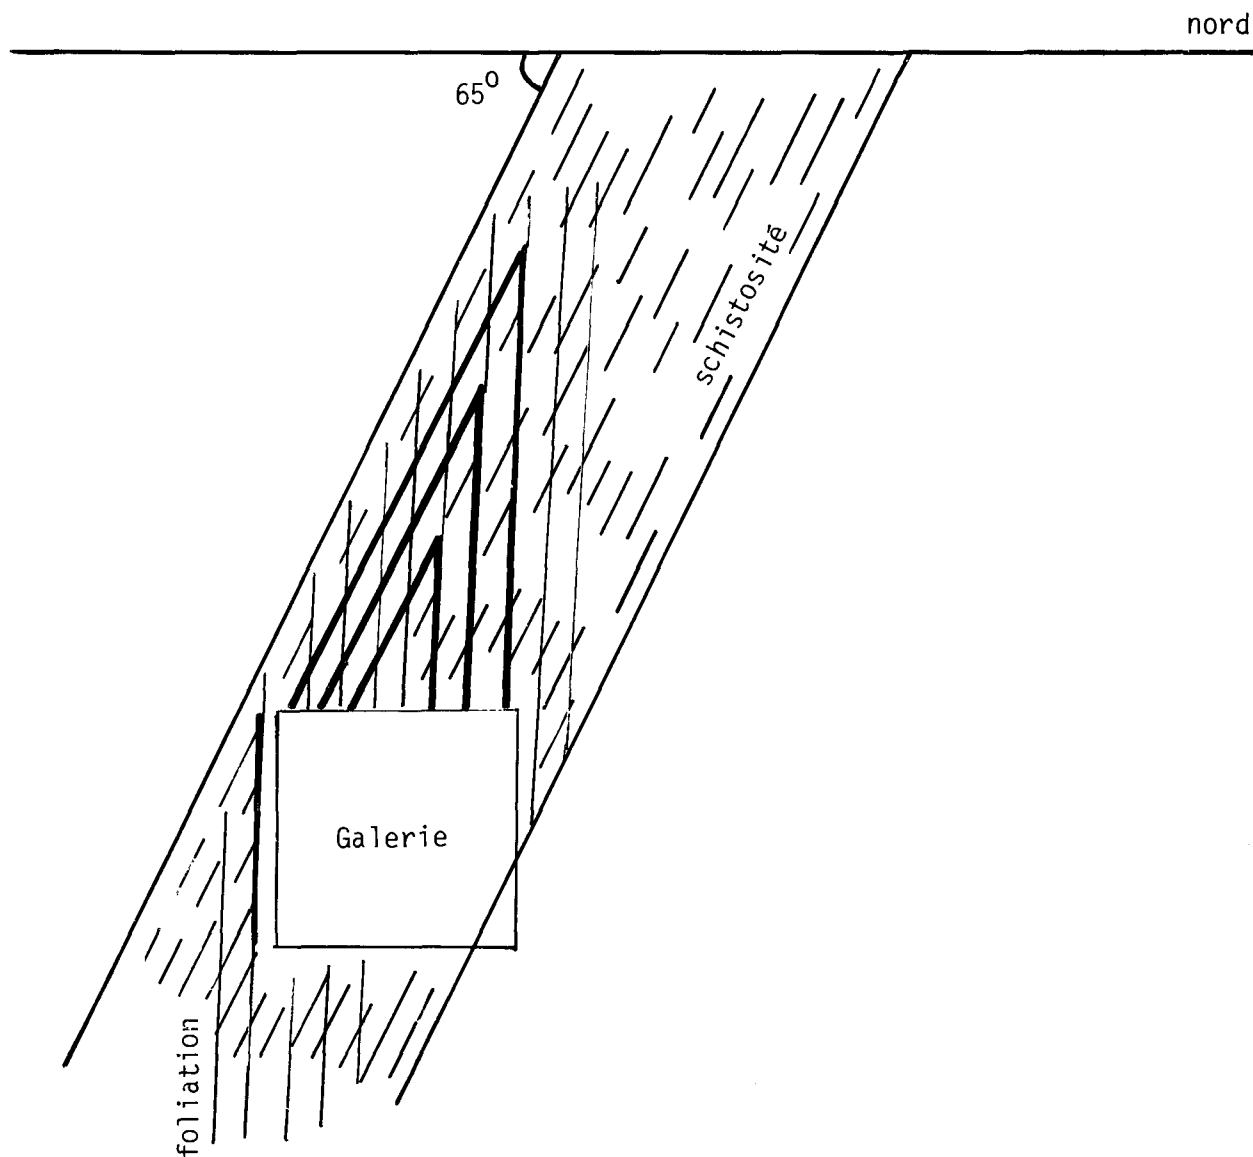
Figure 23

«Cet éboulement de la roche est dû à la masse de la roche qui ne peut être supportée à cause du manque de cohésion entre les feuilles schisteuses.

foliation et schistosité:
 Patron d'écaillage d'un toit
 selon les principes de la
 mécanique des roches

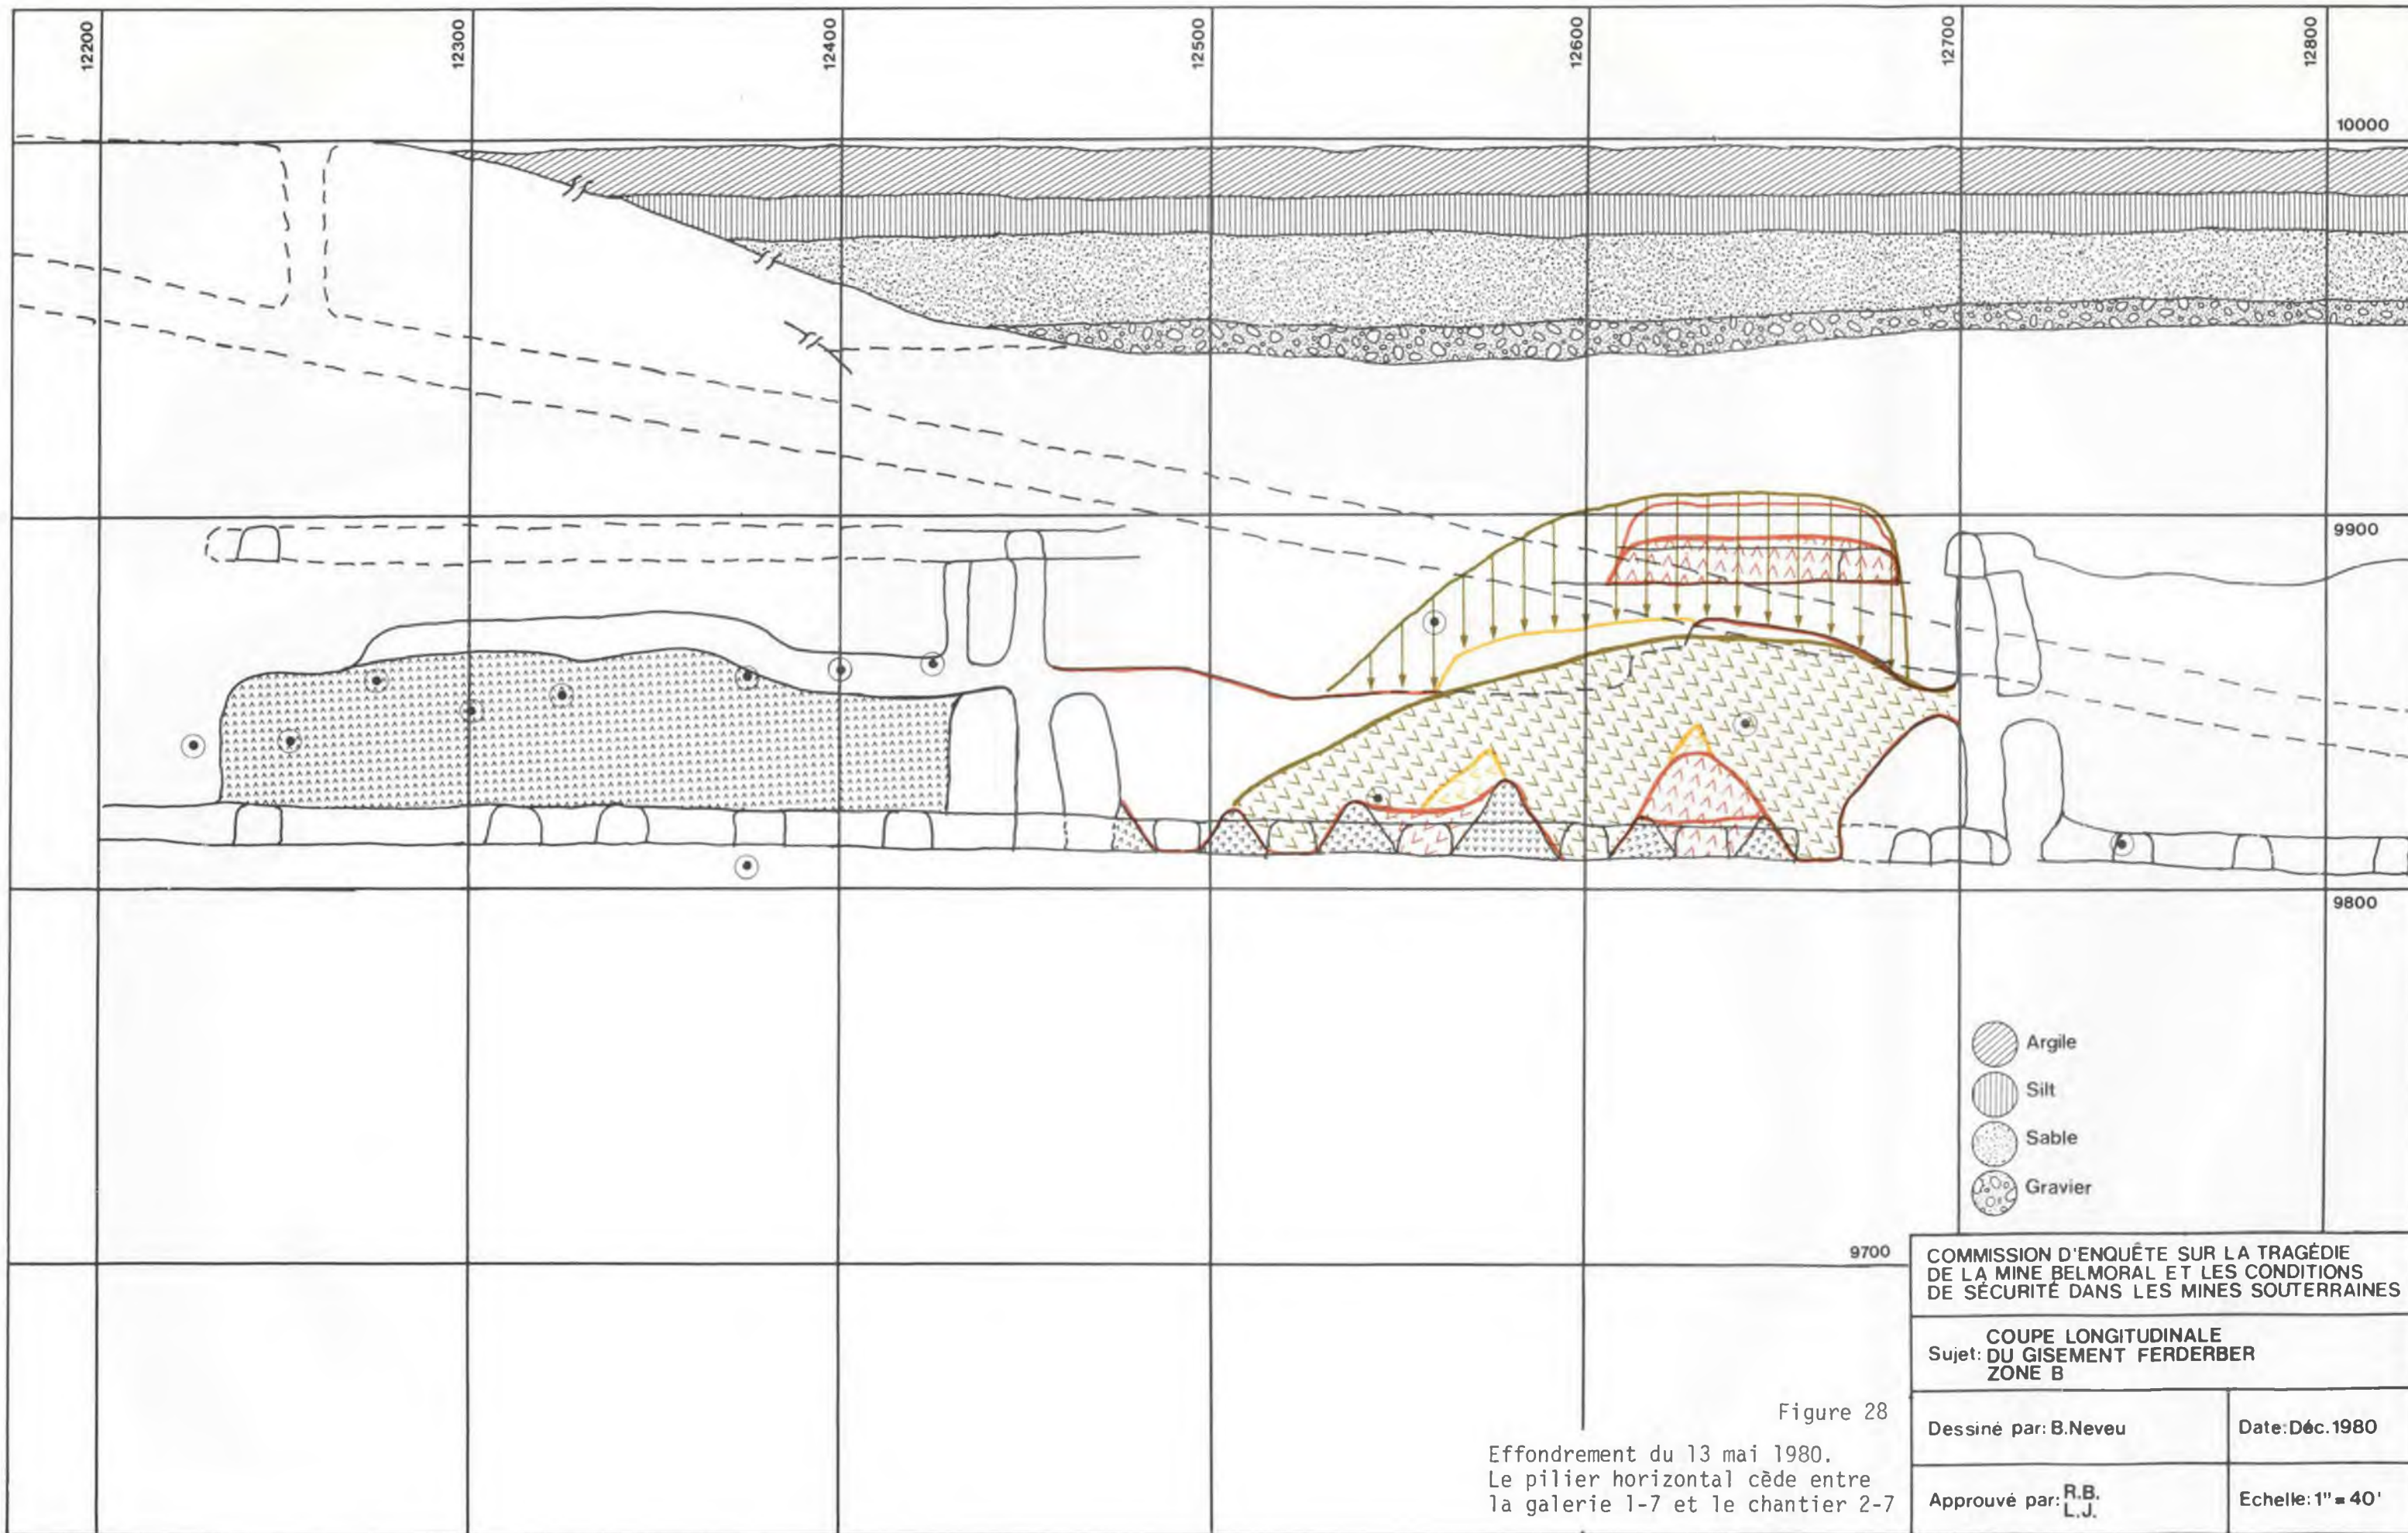
«(2) **L'abattage extensif du pilier sous la galerie 1-7** pour soi-disant être en mesure de localiser un trou de forage et en arrêter l'écoulement. (Cette eau provenait possiblement de la surface et/ou du trou B-38). Les coordonnées du trou d'effondrement coïncident avec la position de ce mince pilier.

«Le pilier entre le plancher de la galerie 1-7 et le plafond du chantier 2-7 est descendu avec l'arrivée de la boue ou sous le poids de la roche accumulée avant l'effondrement final ou encore ce même effondrement a coïncidé avec l'affaissement important de la semaine précédant l'accident, laissant une ouverture en-dessous de l'effondrement qui s'est éventuellement poursuivi jusqu'à la surface du rocher de la veine.

Figure 28
Effondrement du 13 mai 1980.
Le pilier horizontal cède entre
la galerie 1-7 et le chantier 2-7

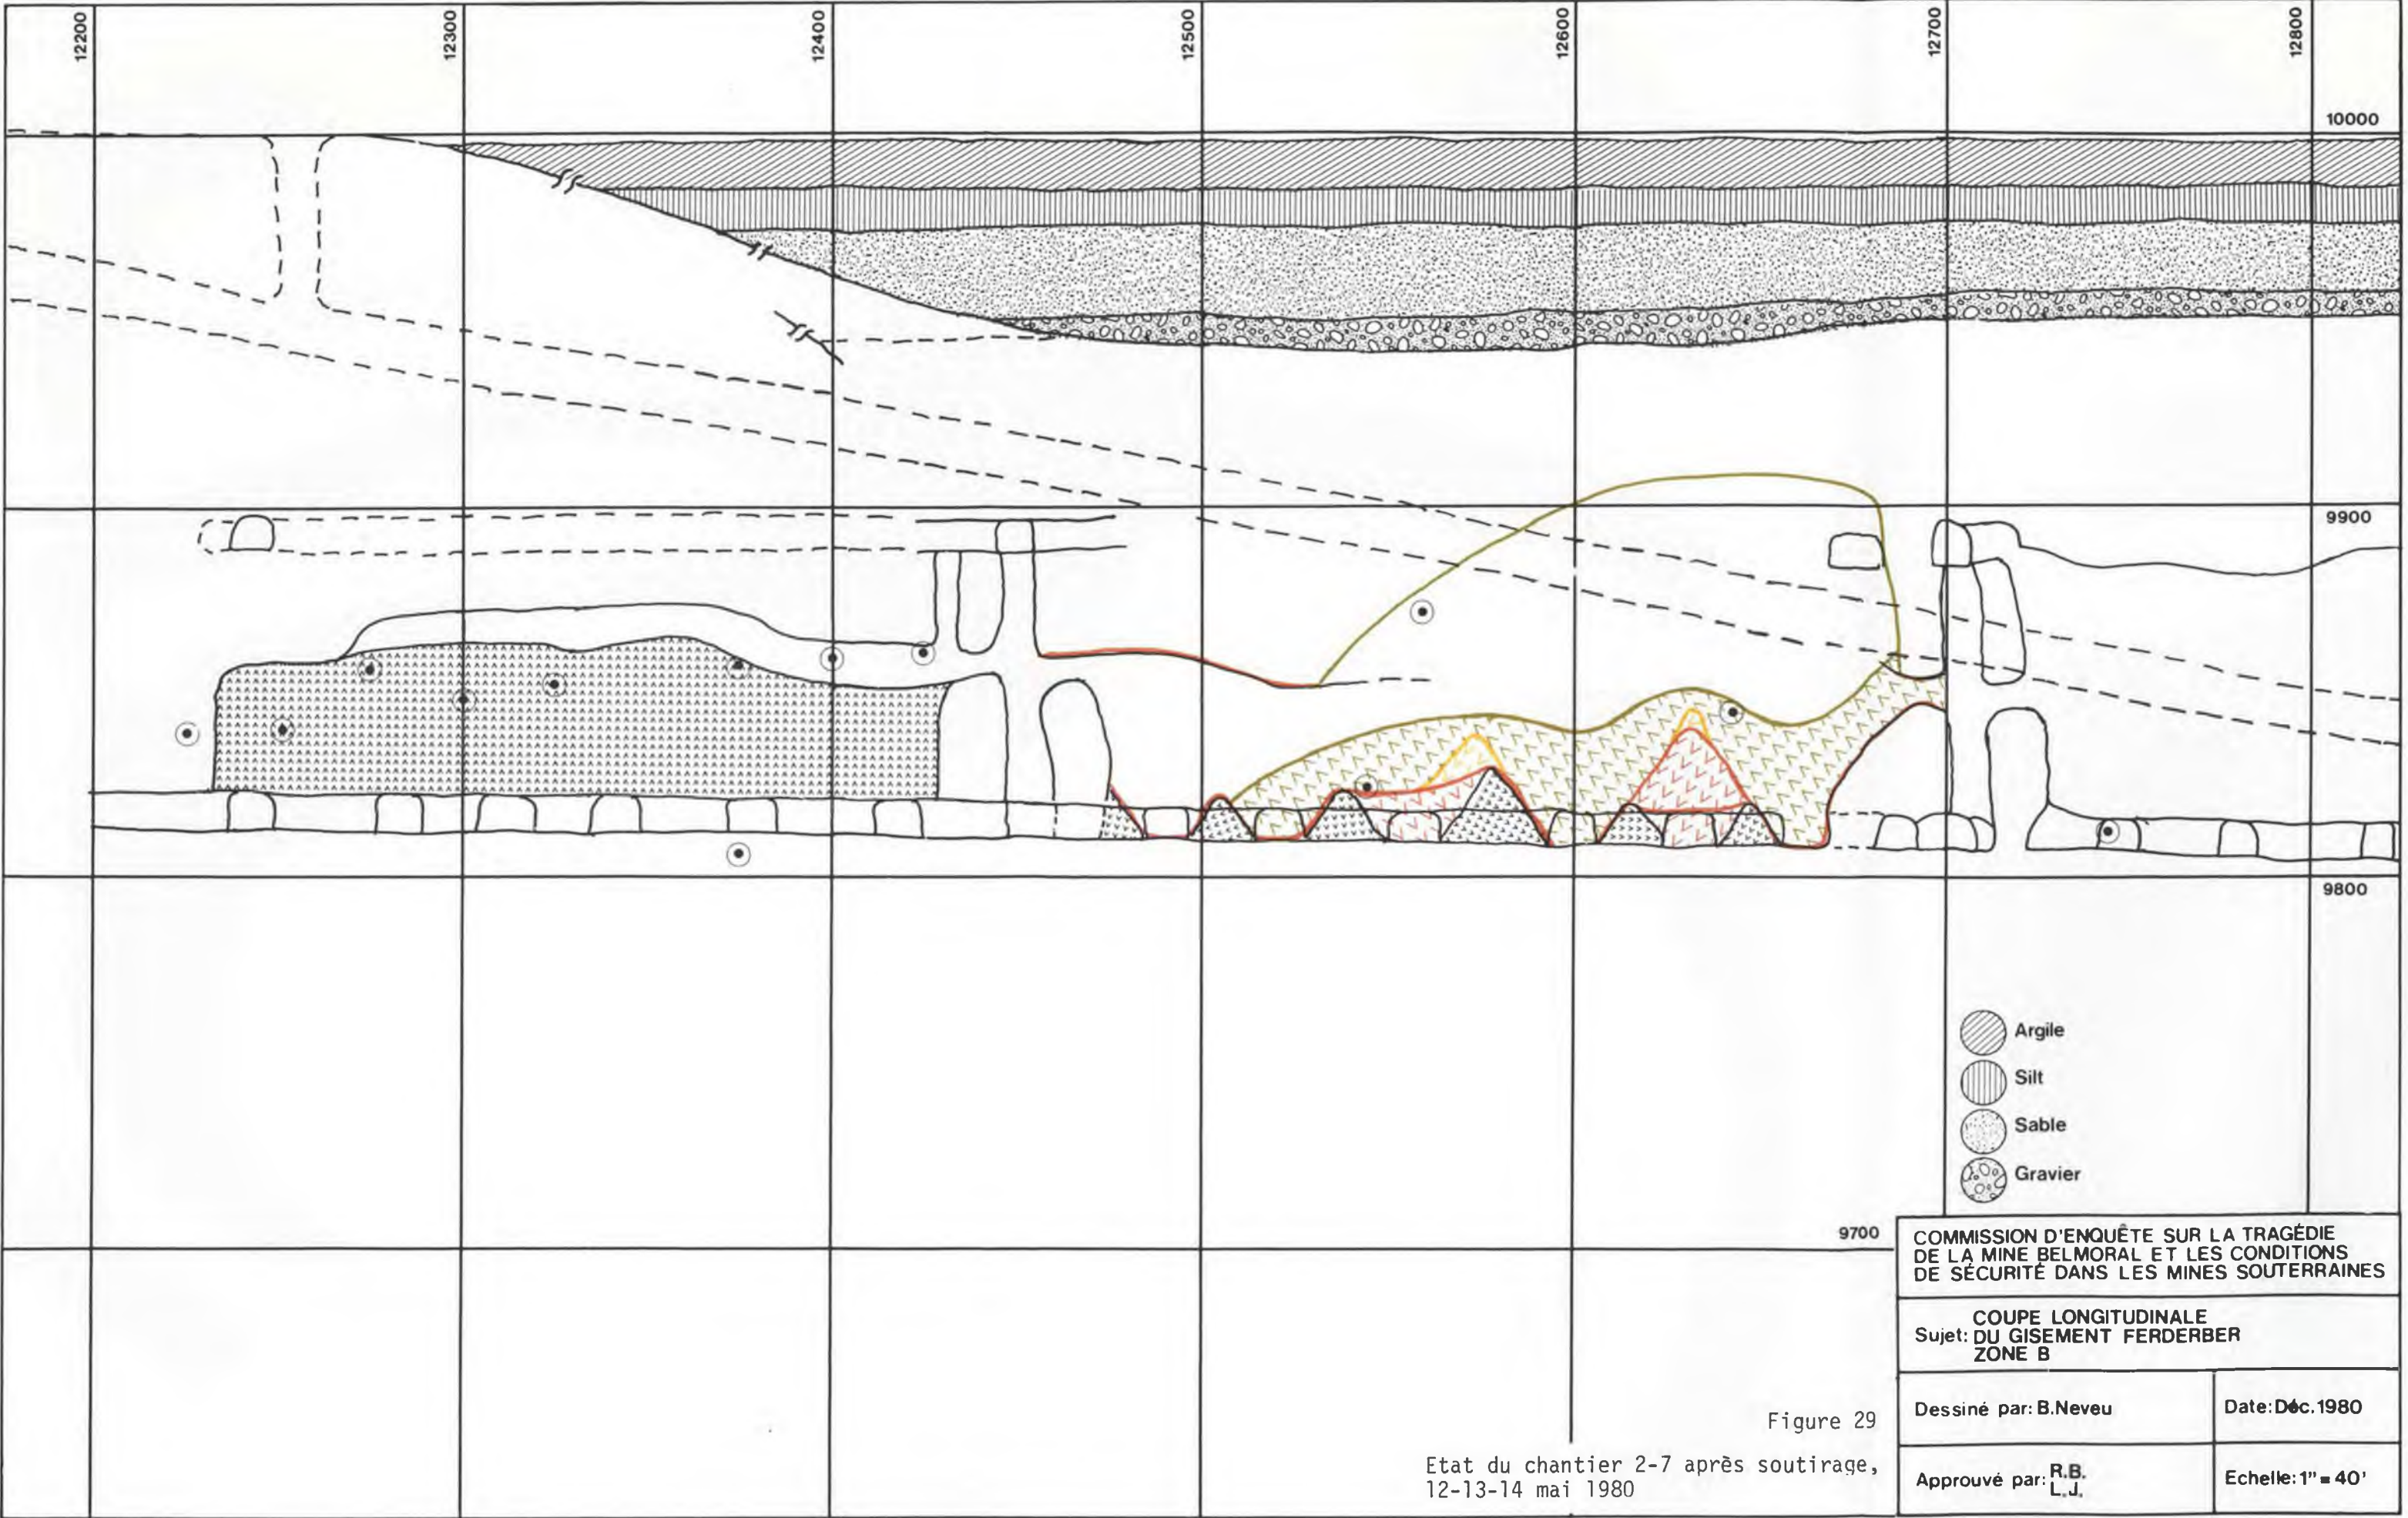
Figure 29
Etat du chantier 2-7 après soutirage,
12-13-14 mai 1980
