Les Mines Belmoral Ltée

Causes et prévisibilité de l'effondrement

COMMISSION D'ENQUÊTE SUR LA TRAGÉDIE DE LA MINE BELMORAL
ET LES CONDITIONS DE SÉCURITÉ DANS LES MINES SOUTERRAINES

**Rapport final sur les circonstances,
les conditions préalables
et les causes de la tragédie
du 20 mai 1980**

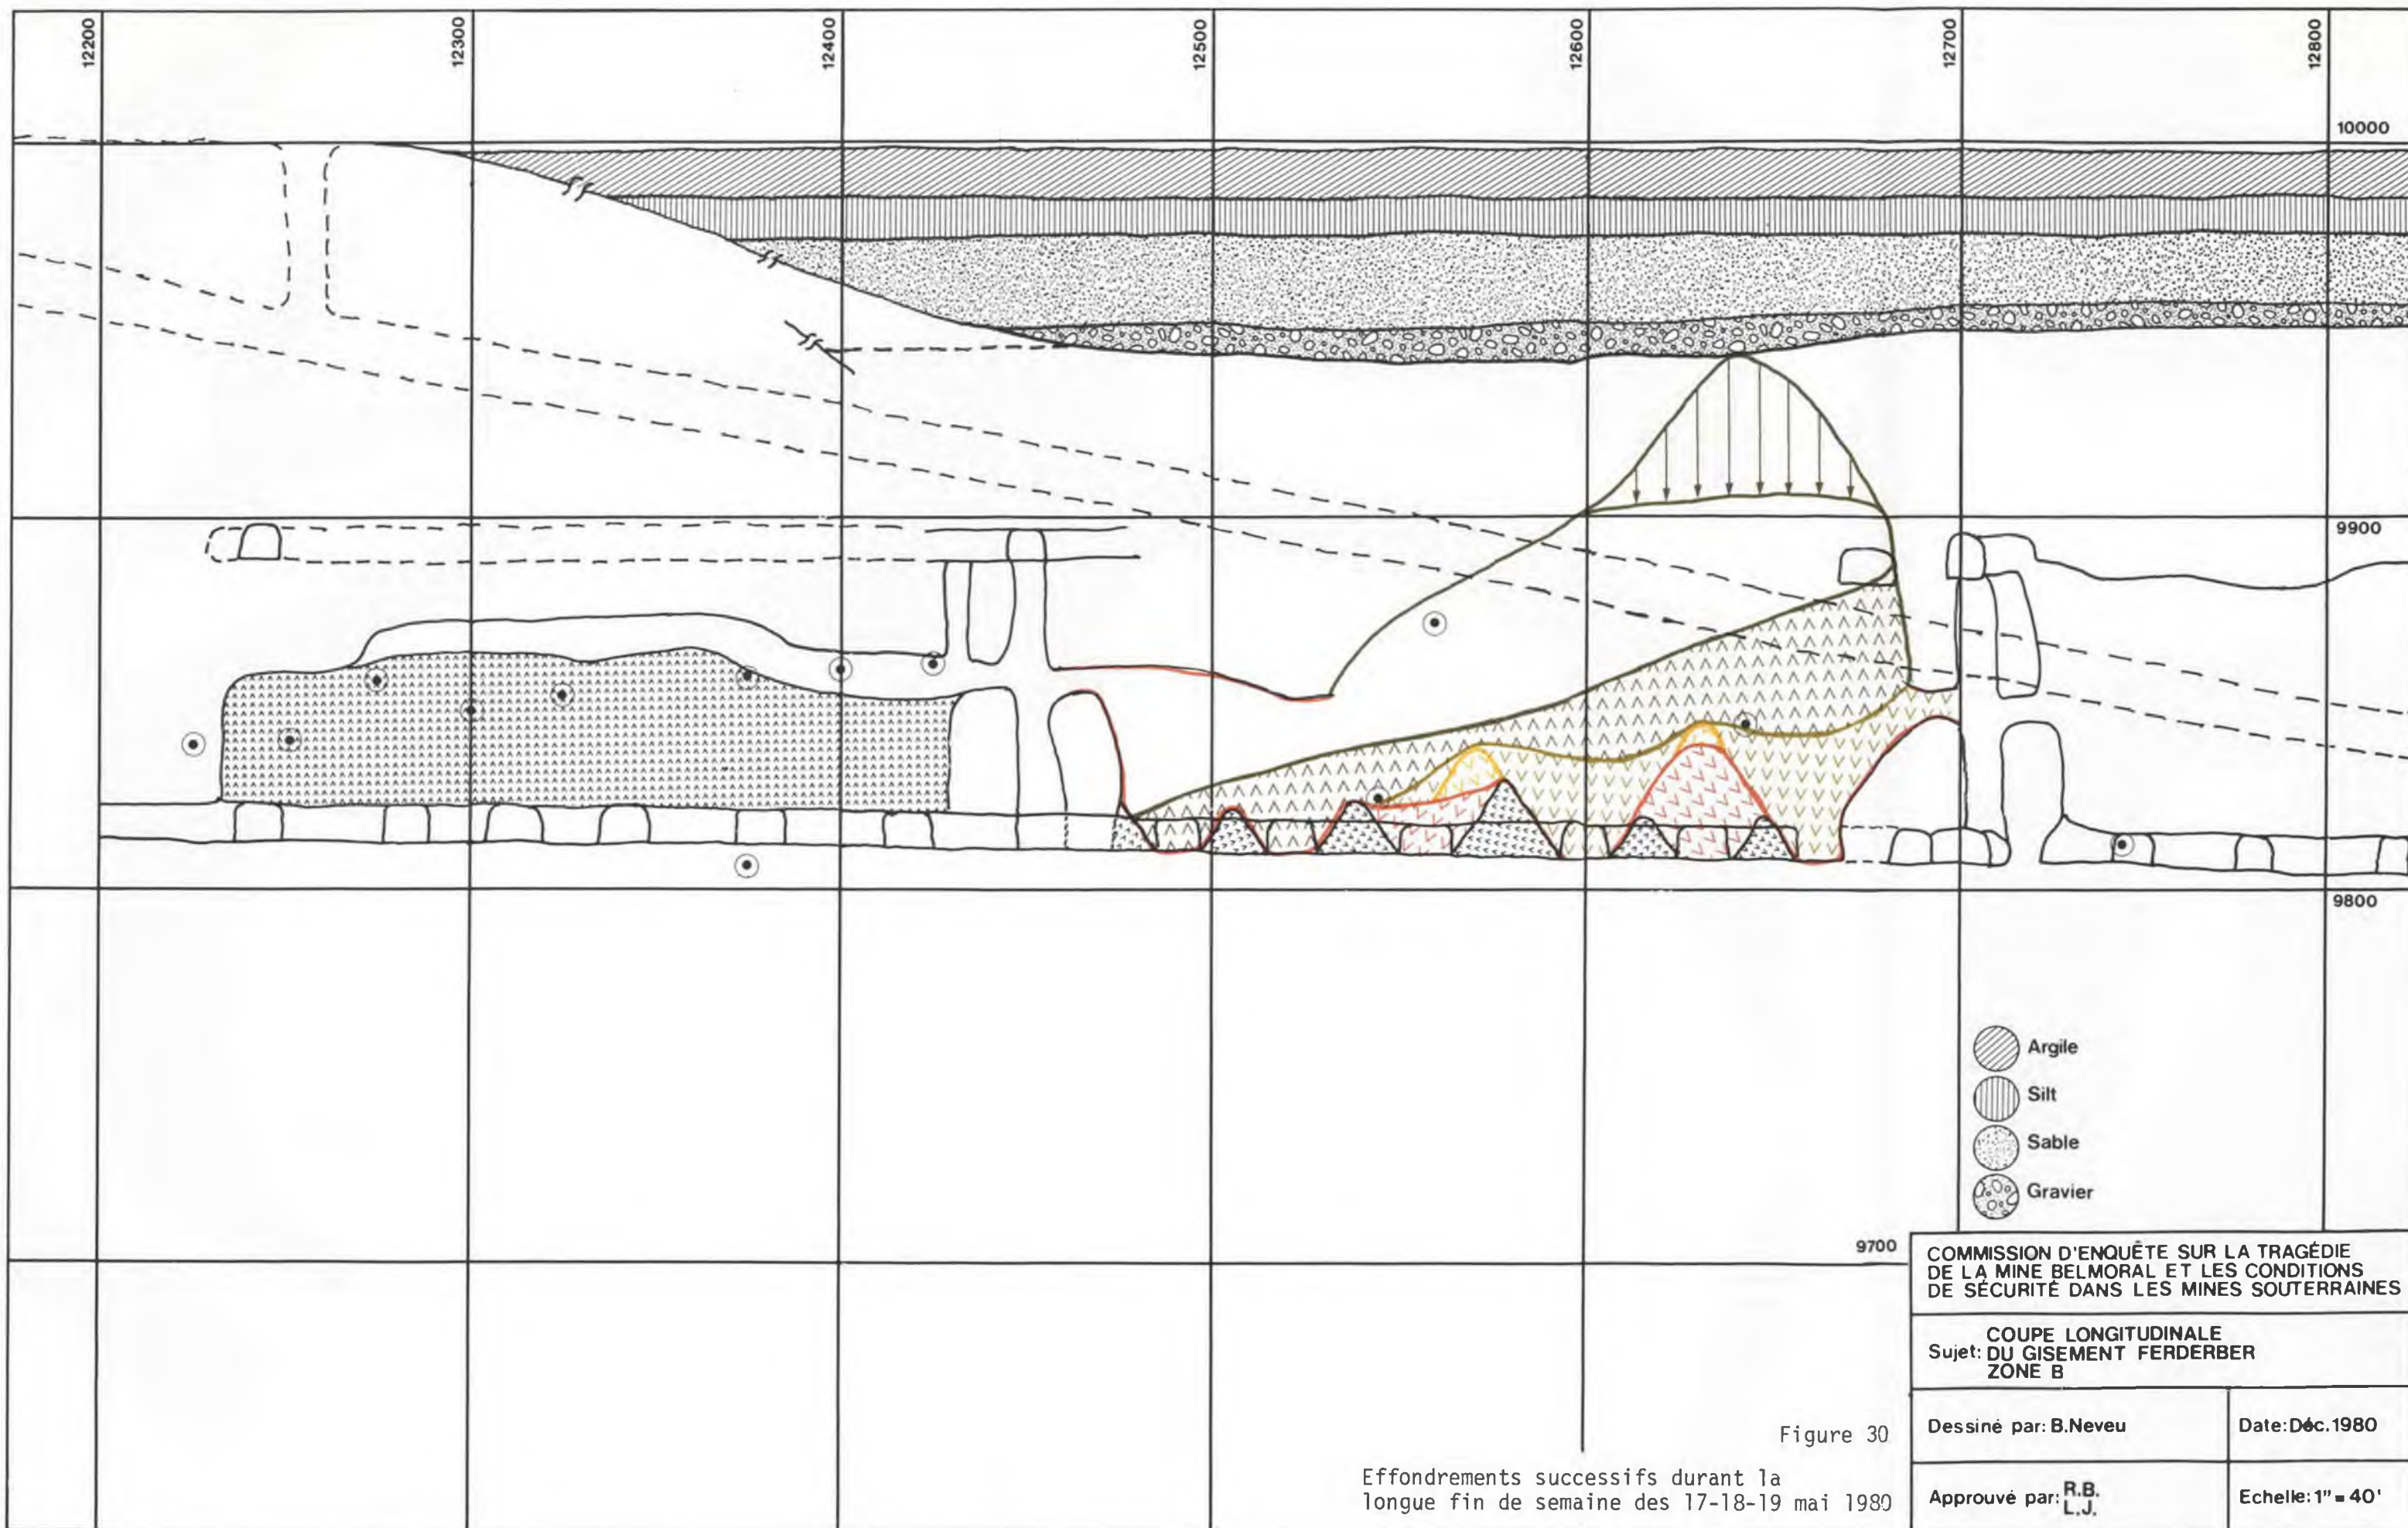
Figure 30
Effondrements successifs durant la
longue fin de semaine des 17-18-19 mai 1980

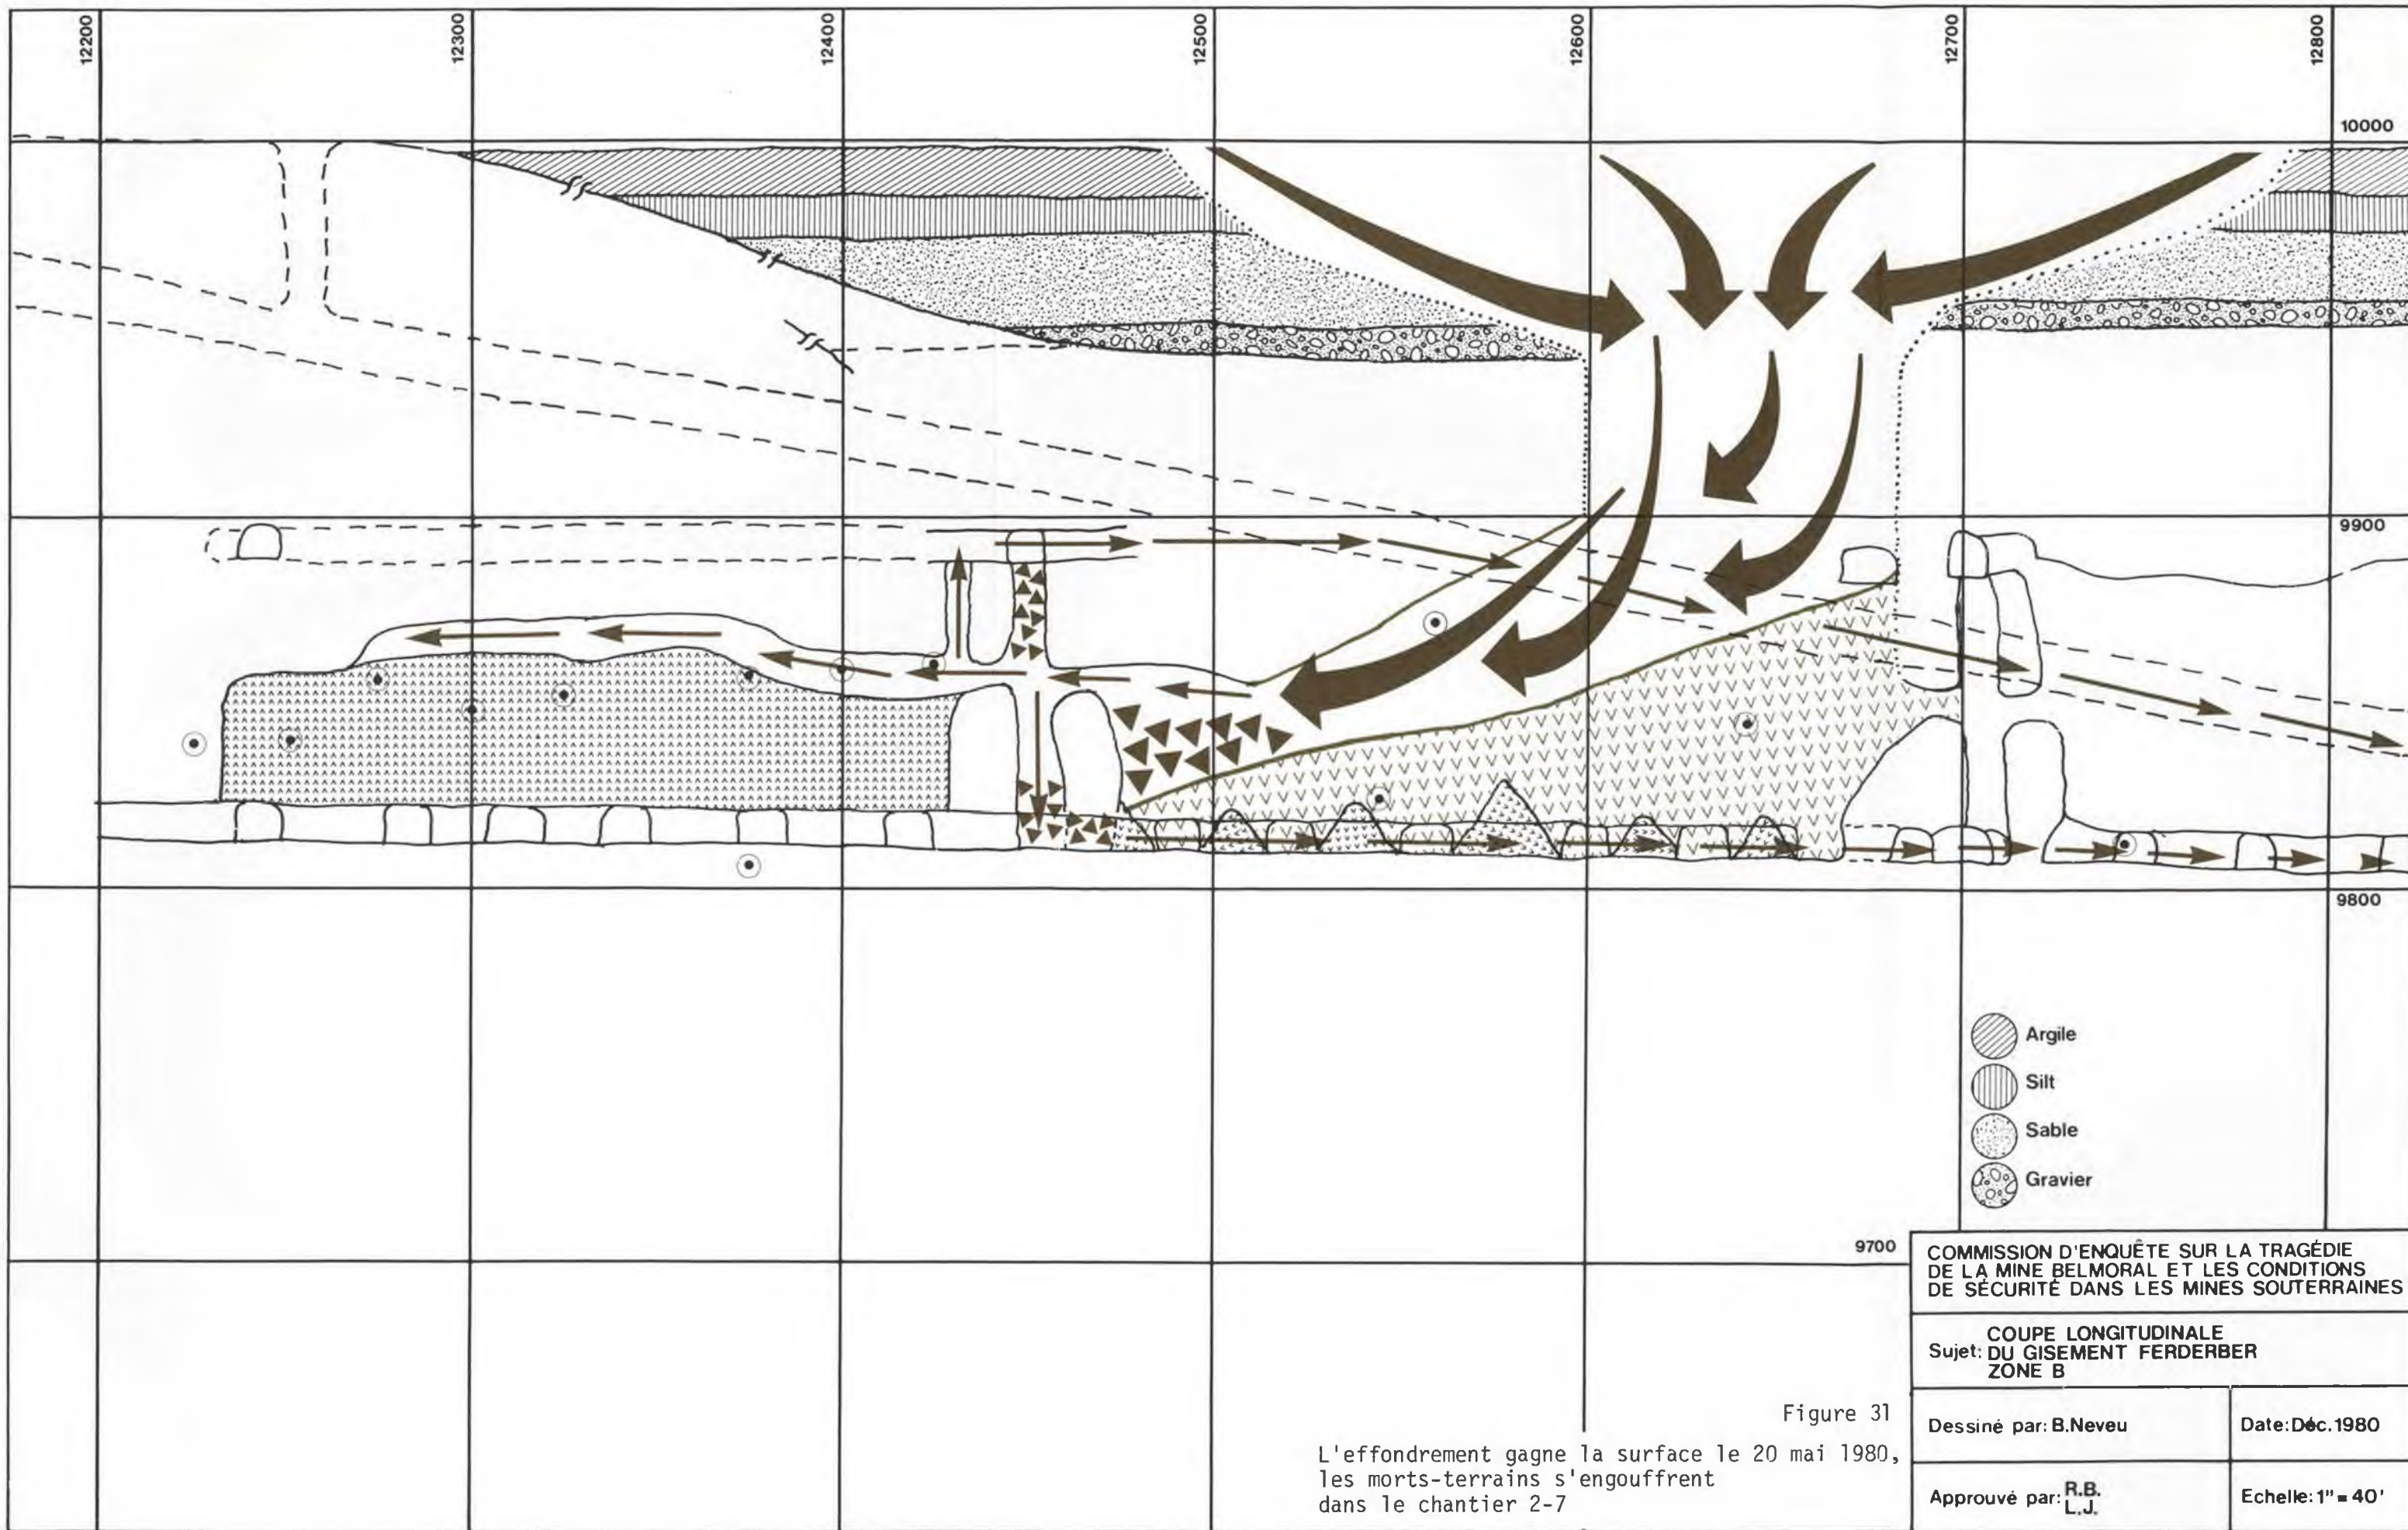
Figure 31

L'effondrement gagne la surface le 20 mai 1980, les morts-terrains s'engouffrent dans le chantier 2-7

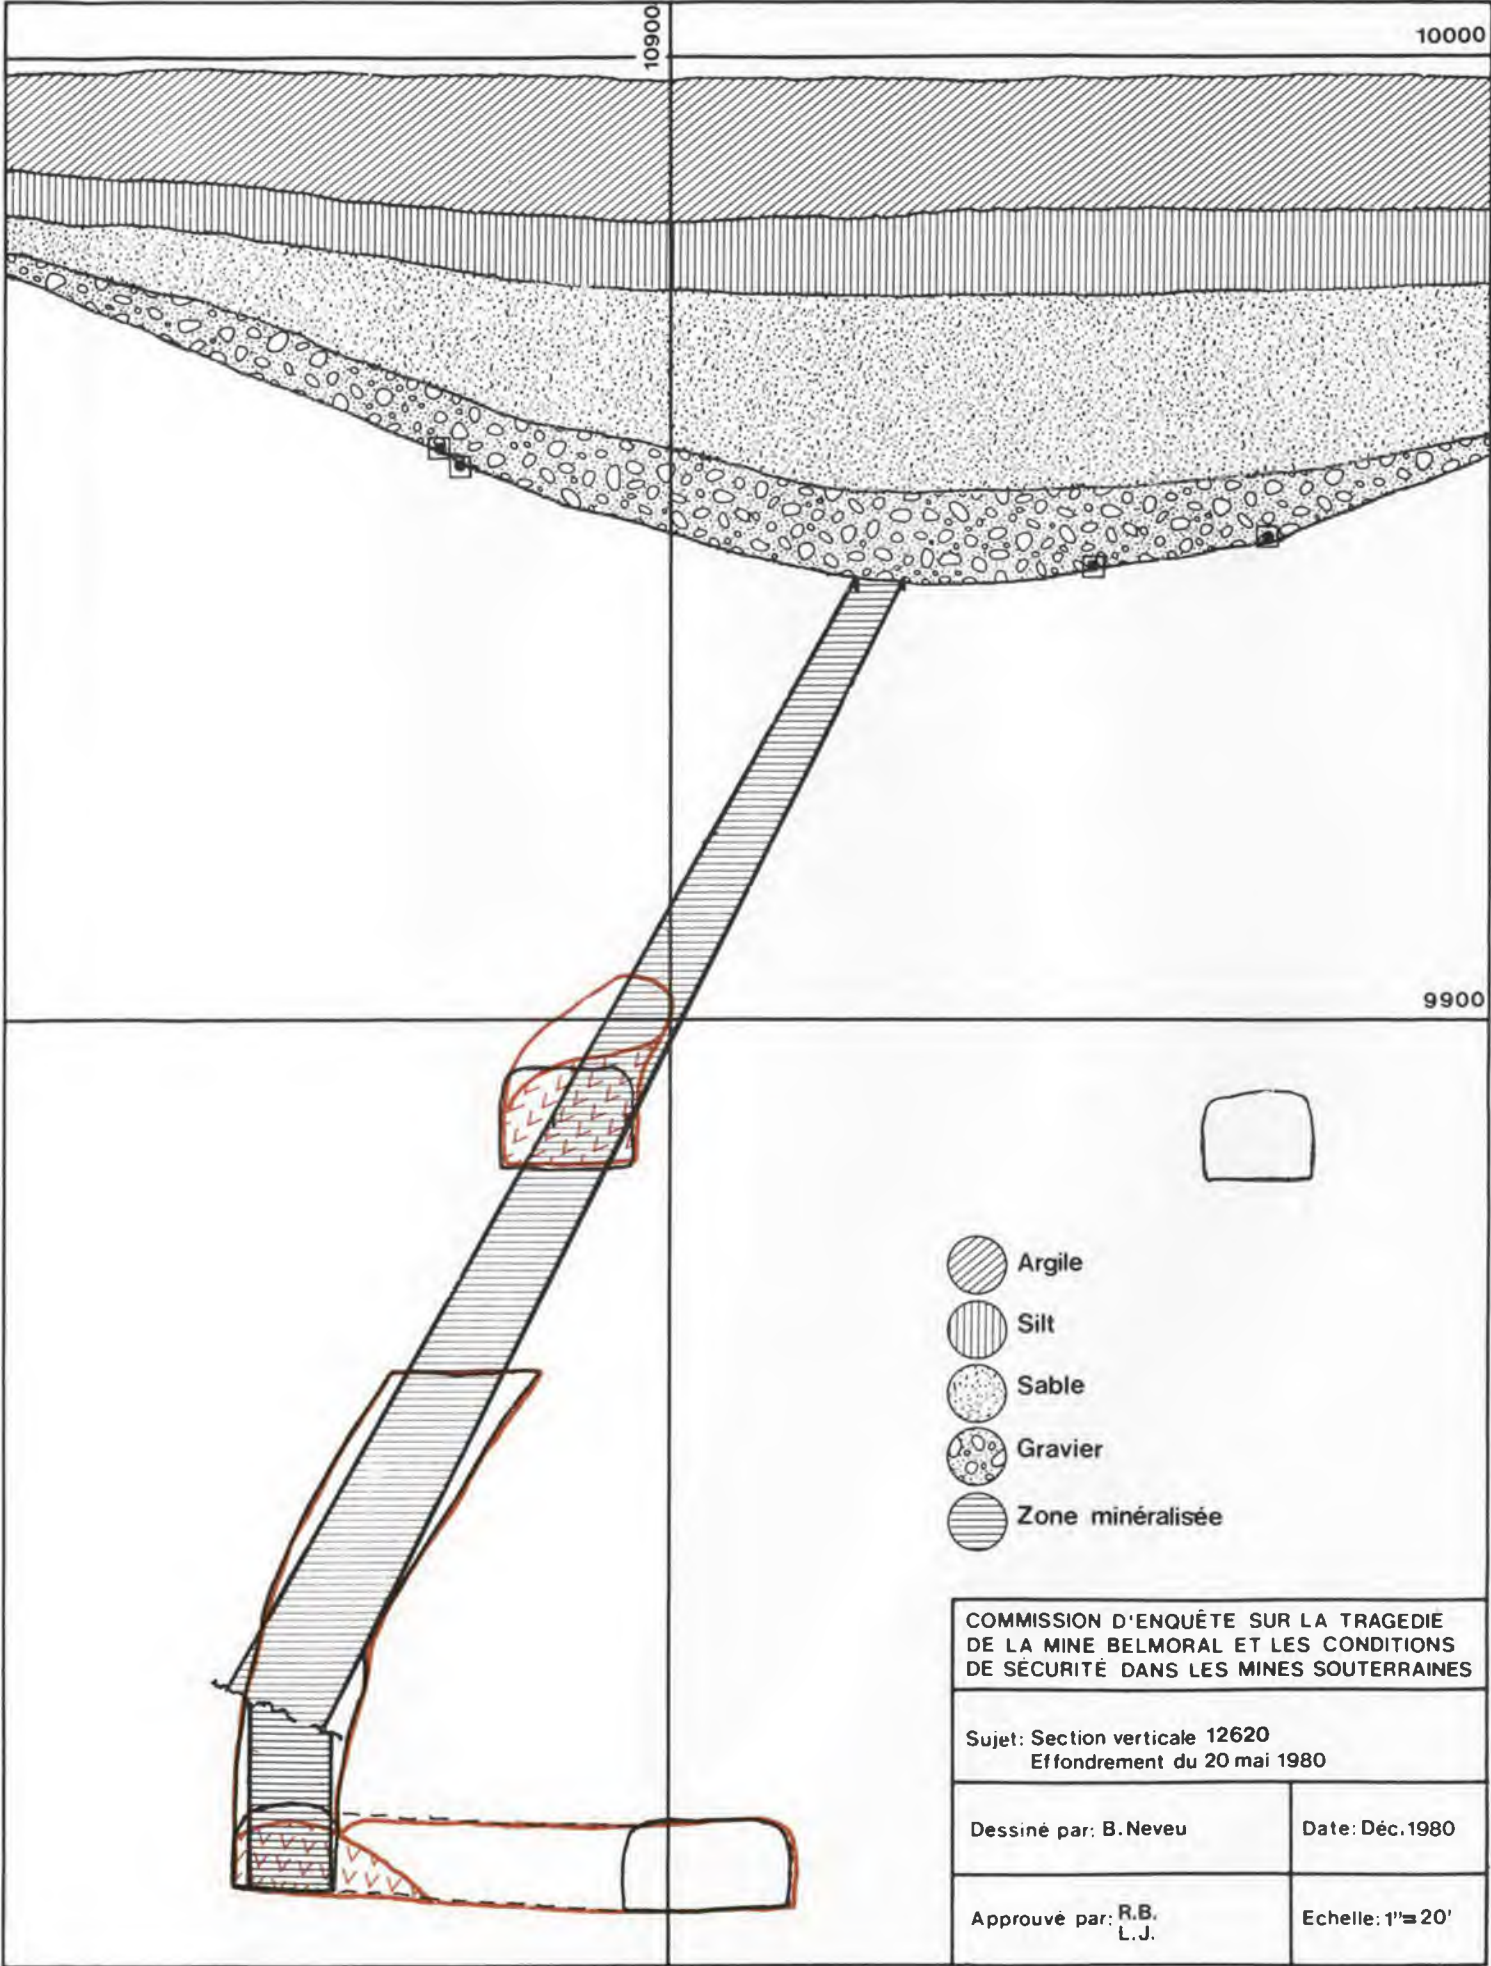
Figure 33
Aspect du chantier début mai 1980

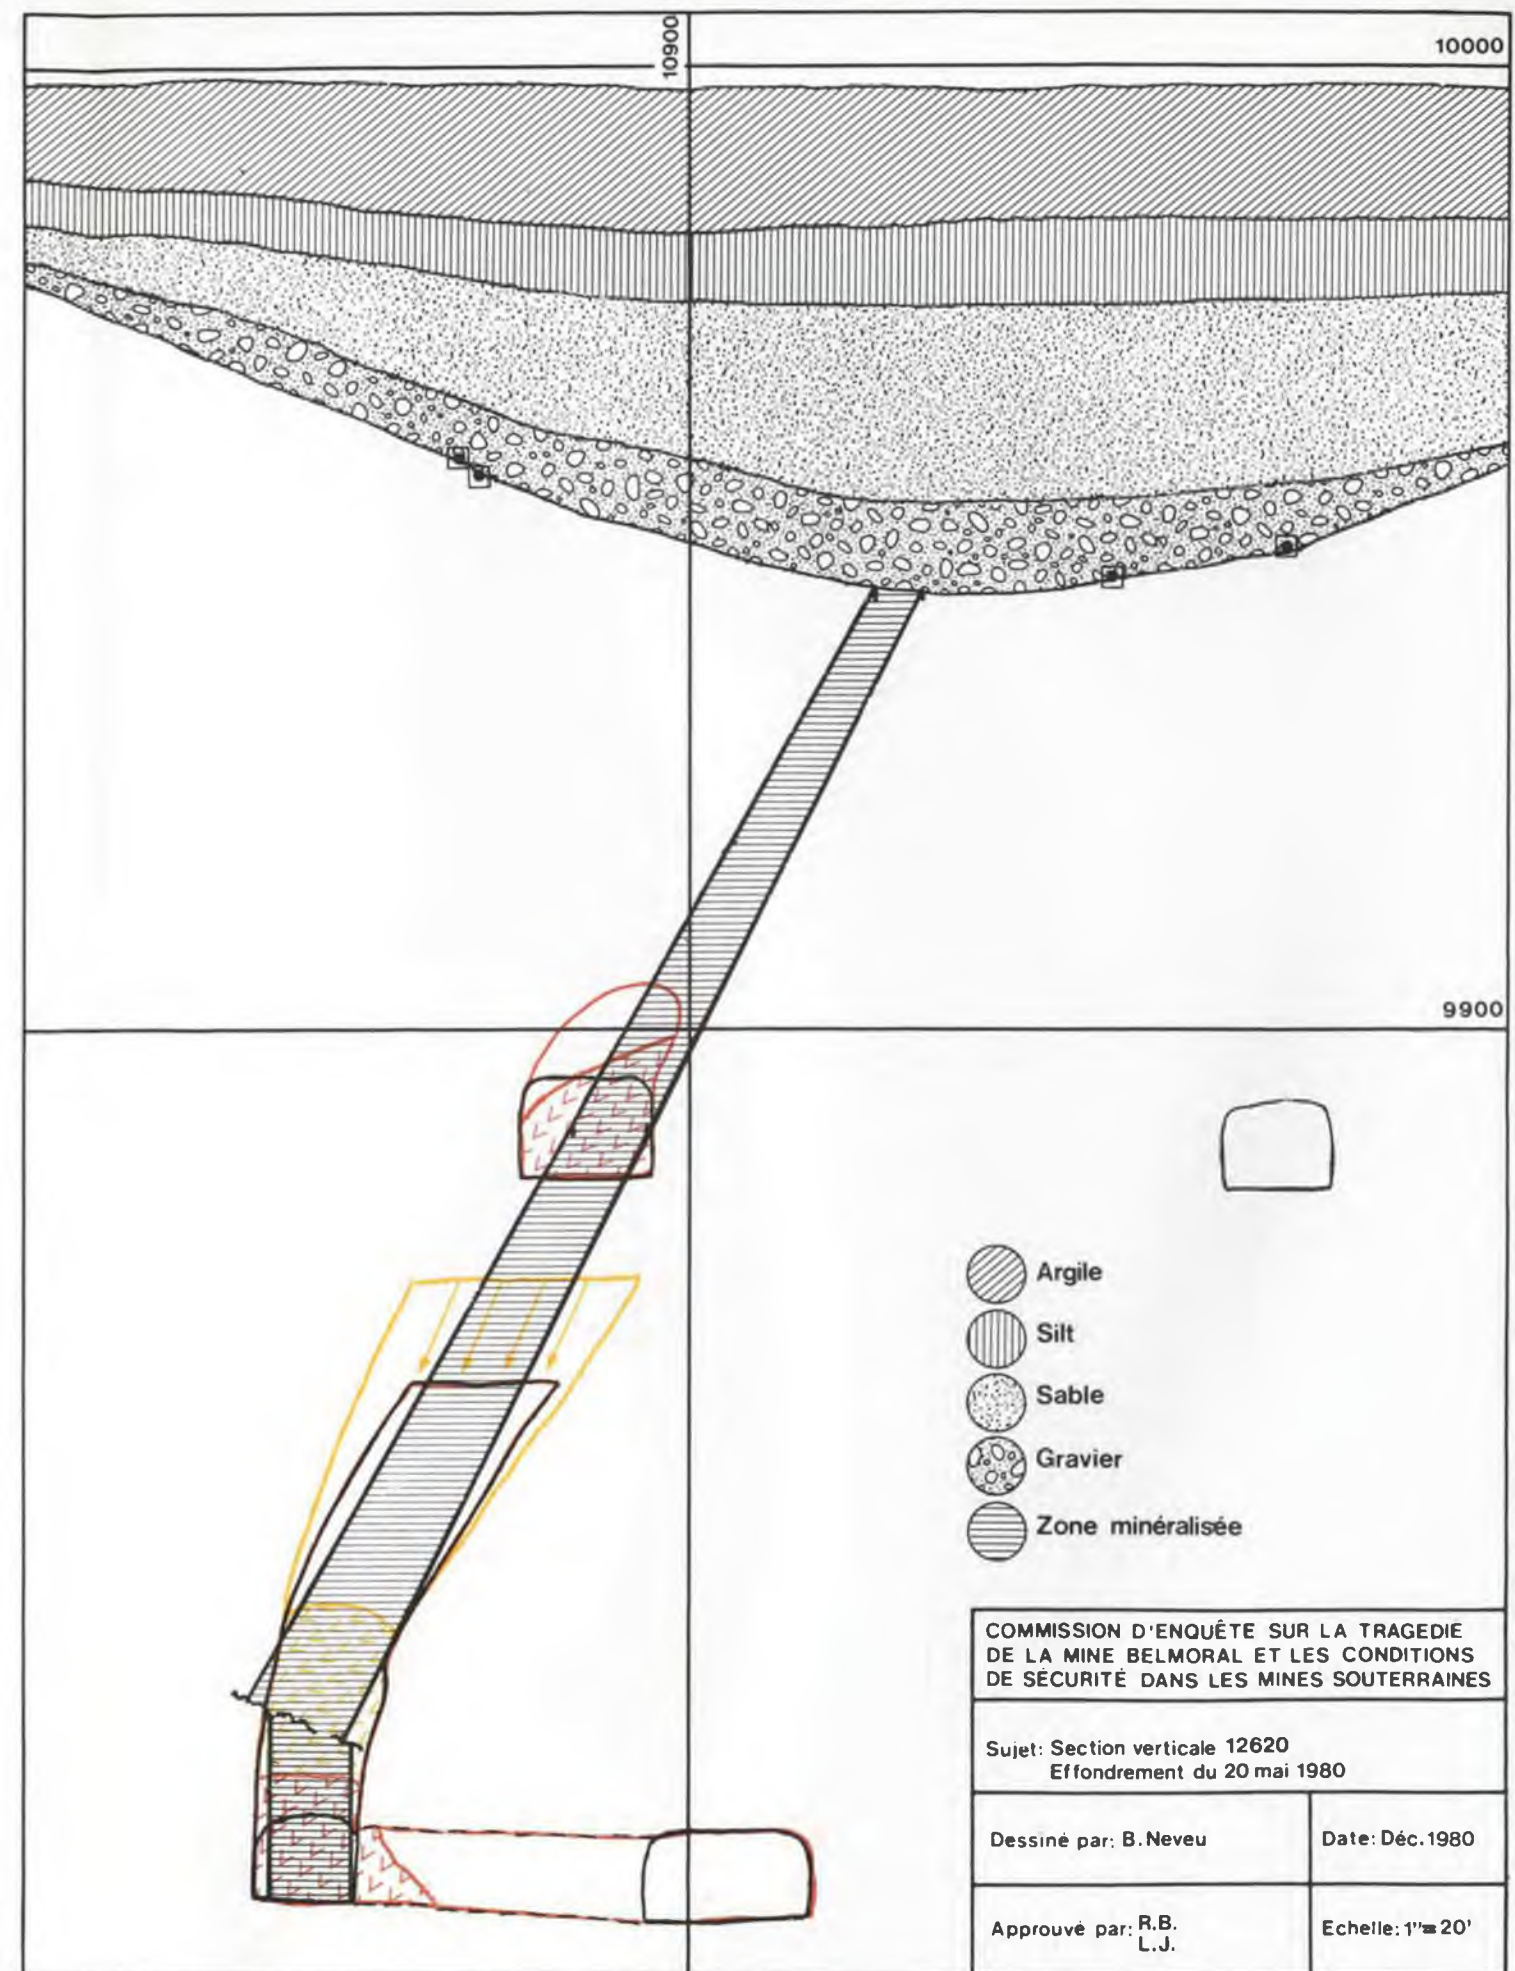
Figure 34
Aspect du chantier après le 13 mai 1980

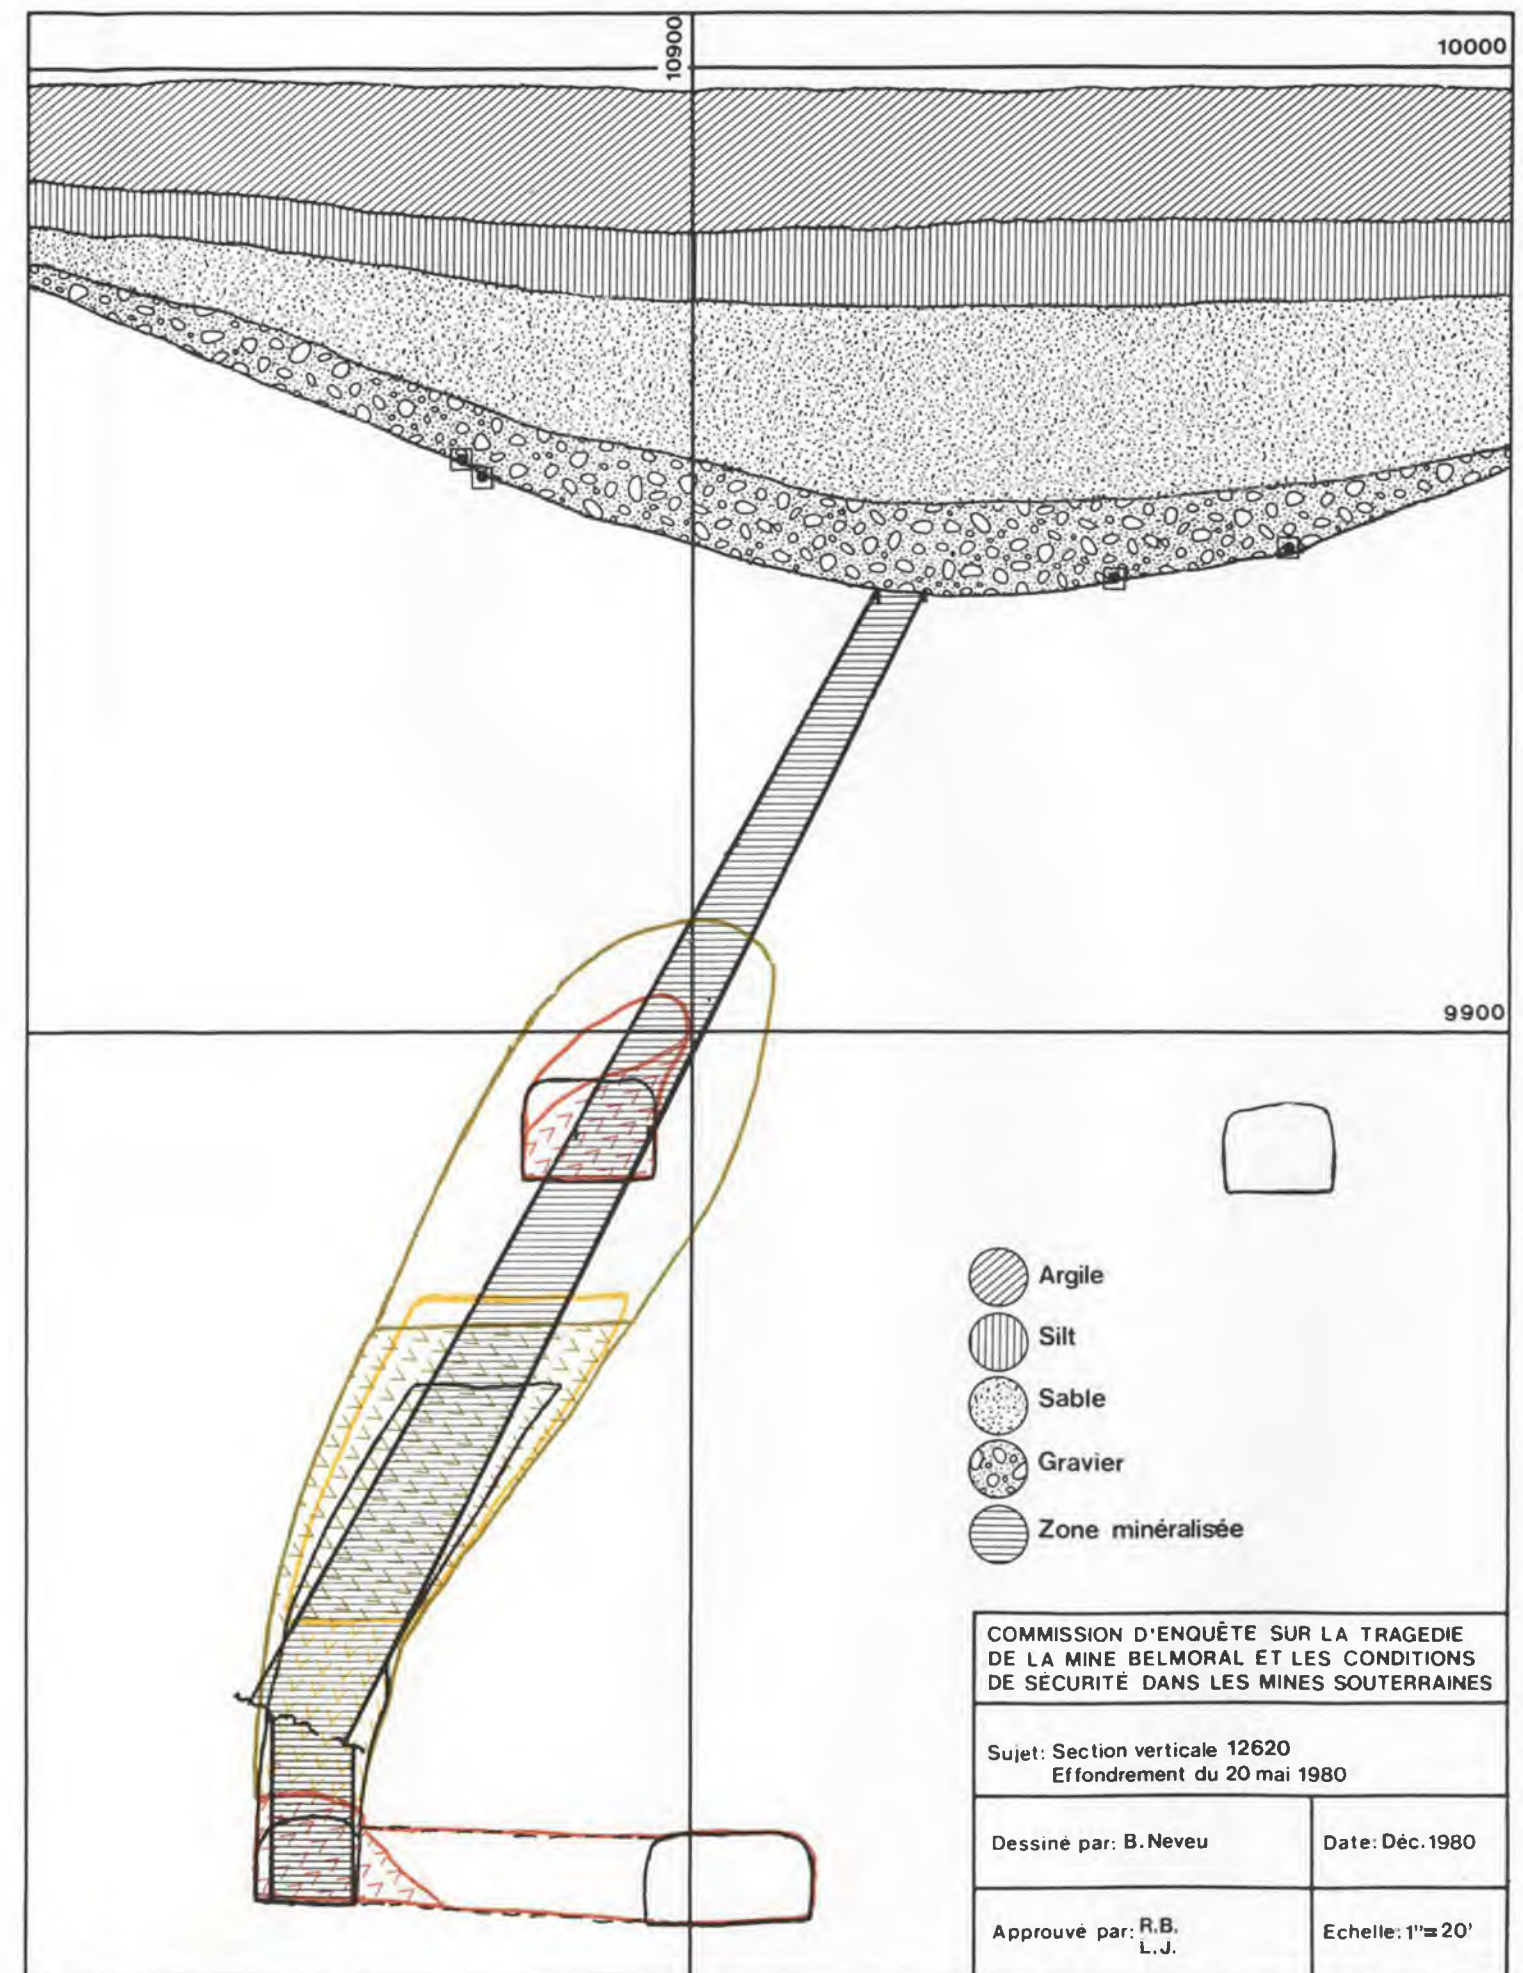
Figure 35
Aspect du chantier après la longue
fin de semaine des 17-18-19 mai 1980

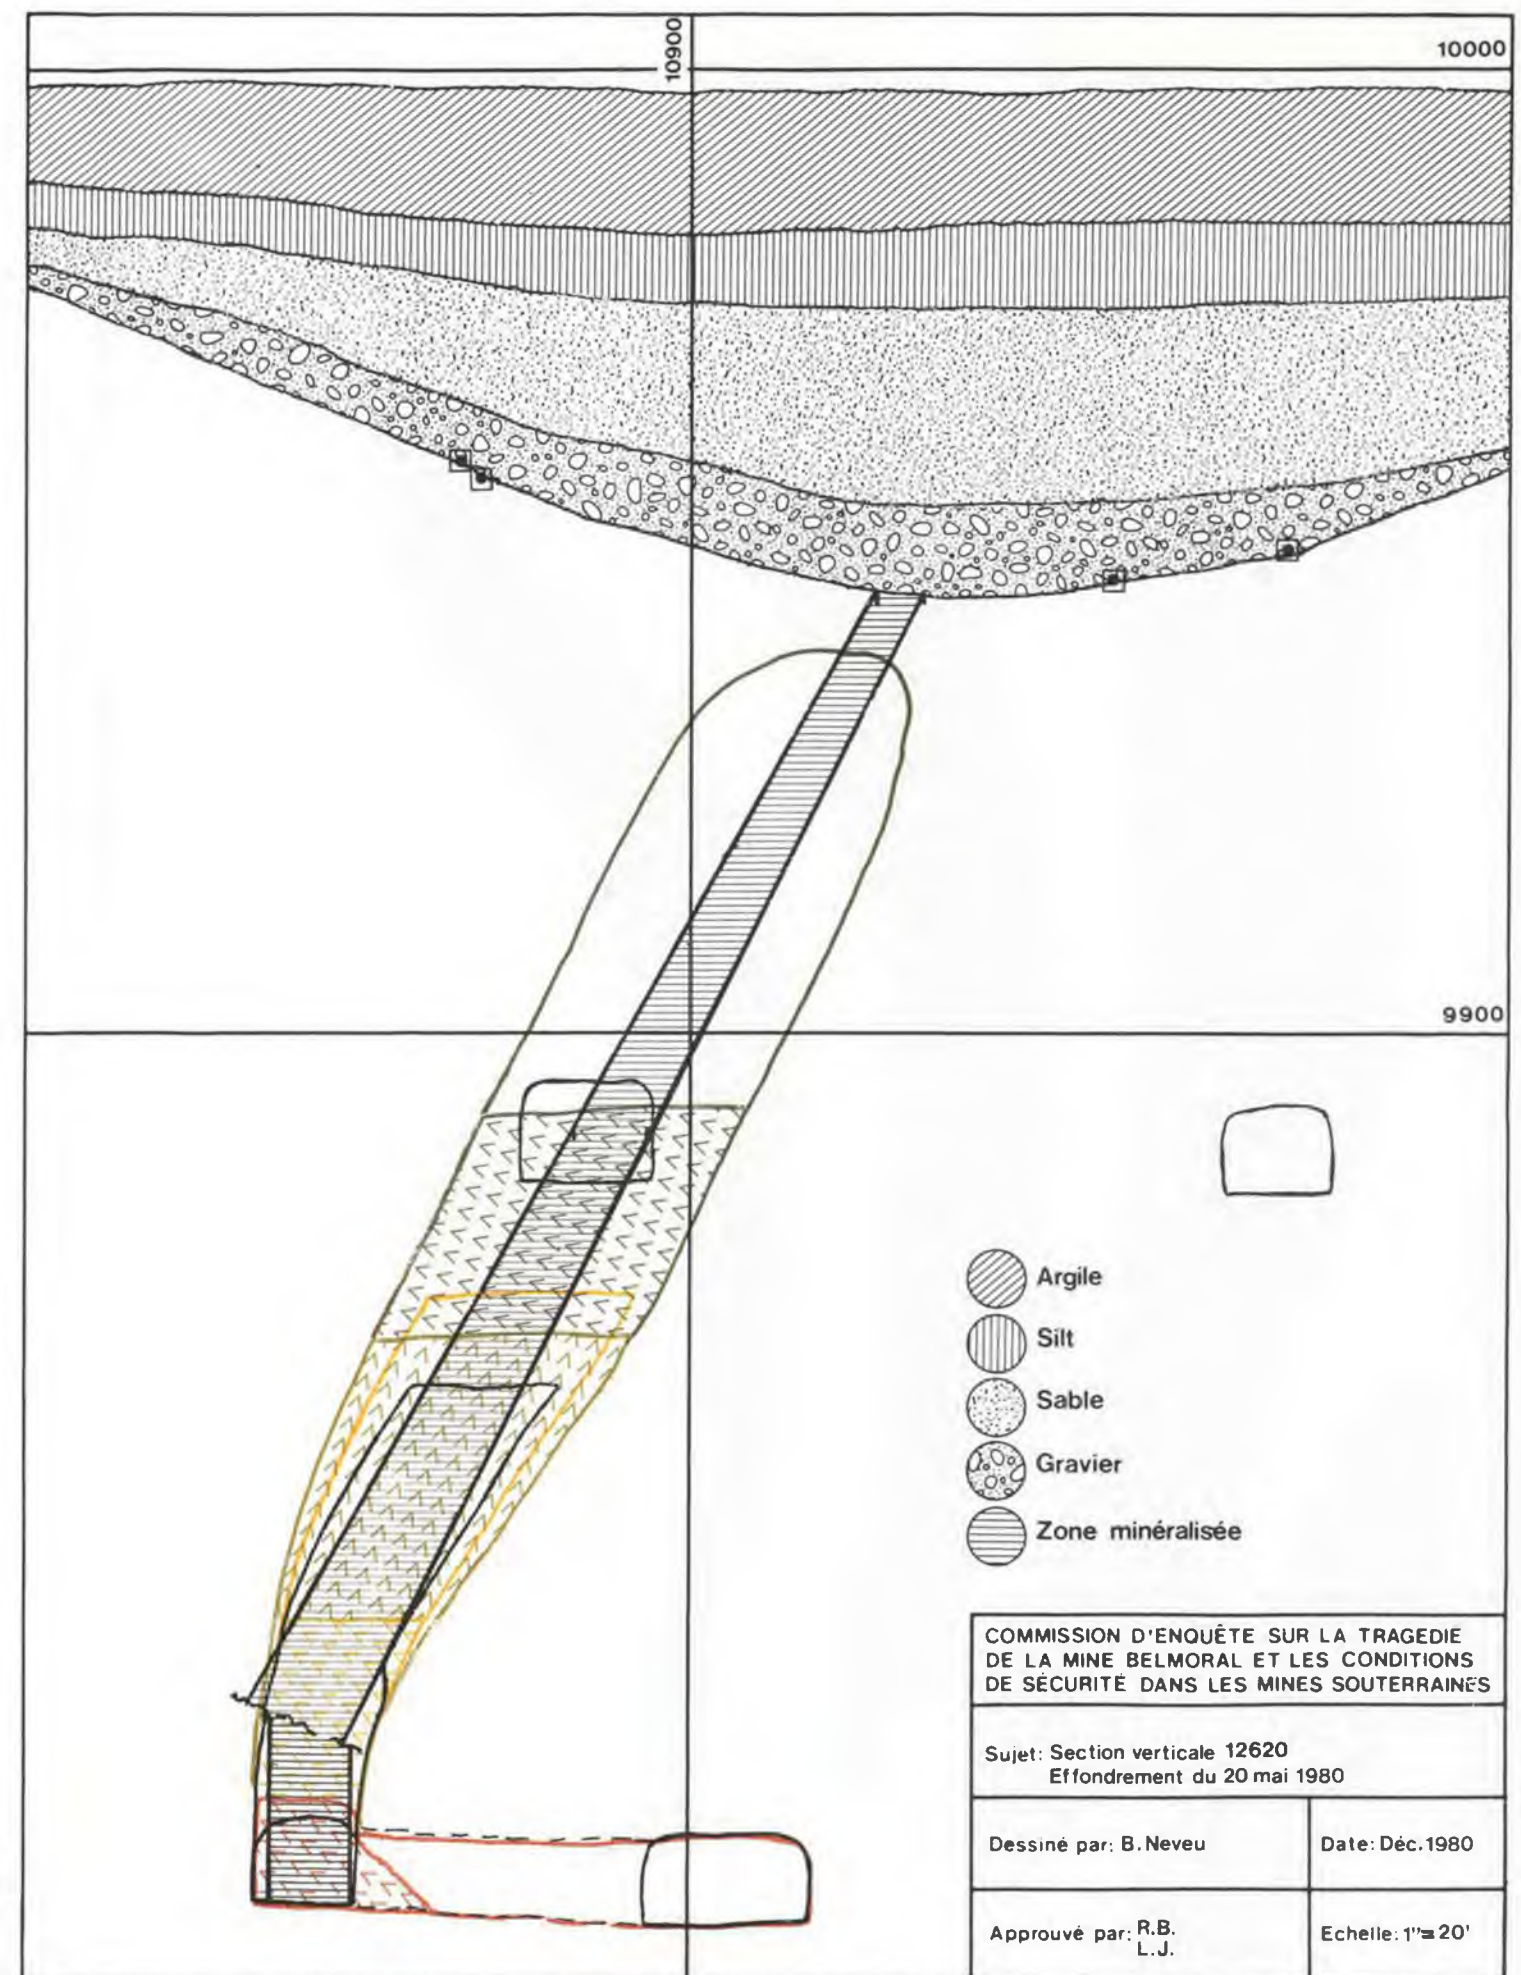
Figure 36
Effondrement du 20 mai 1980

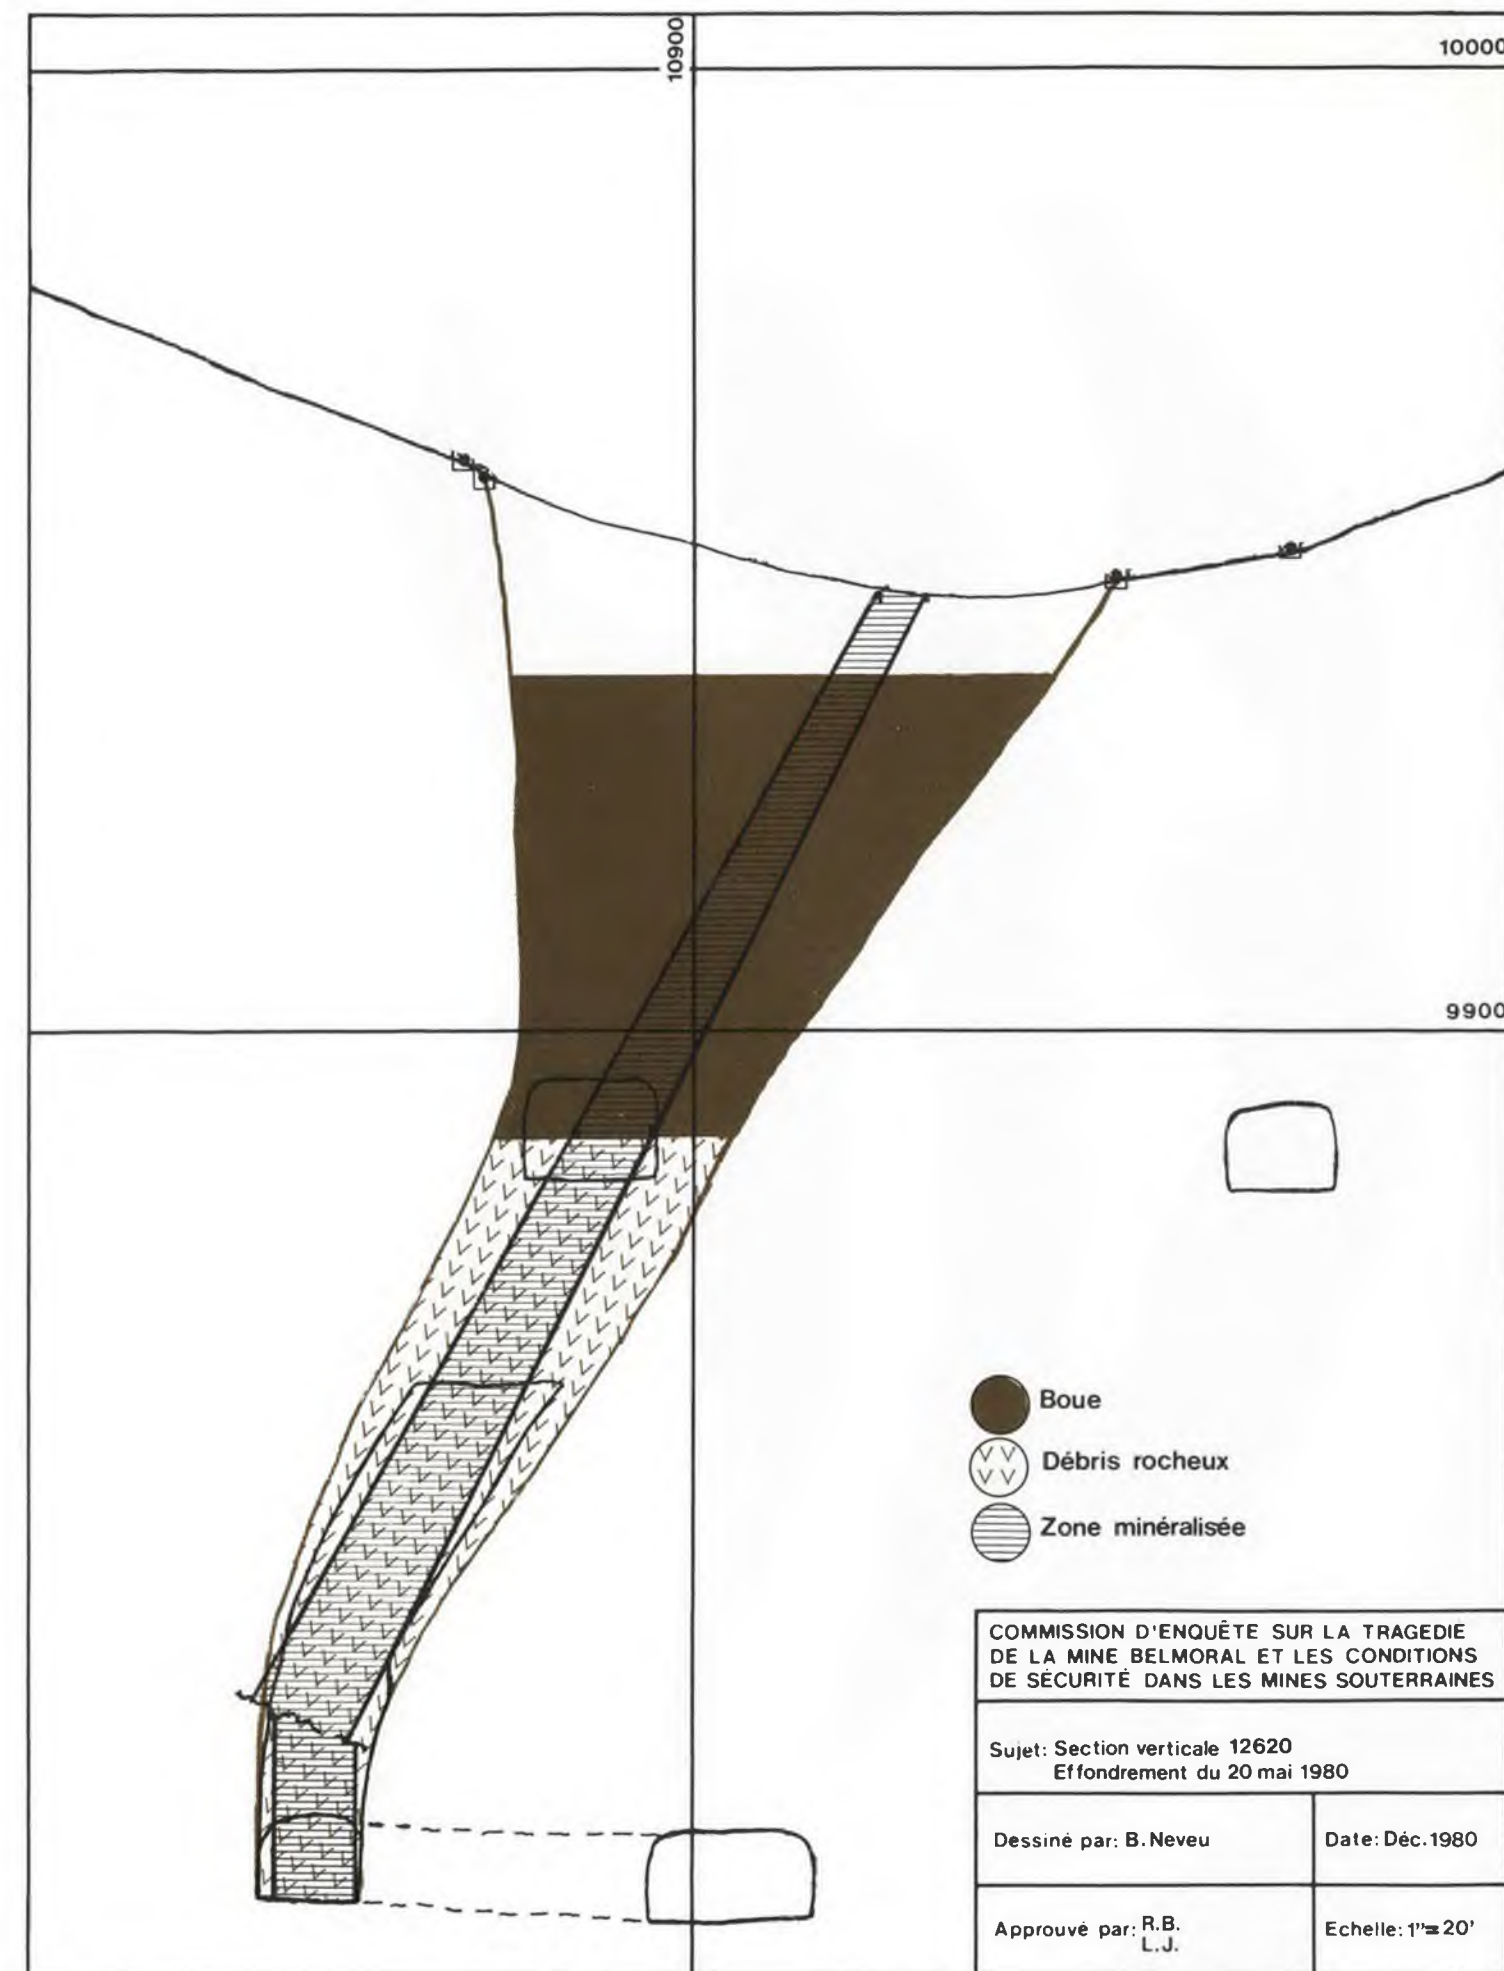
Figure 37

Aspect de la boue après stabilisation
en mai 1980
