Commission d'enquête sur la
tragédie du pont de la rivière
Sainte-Marguerite à Sept-Îles

Rapport final

De la table à dessin à la catastrophe

Septembre 1985

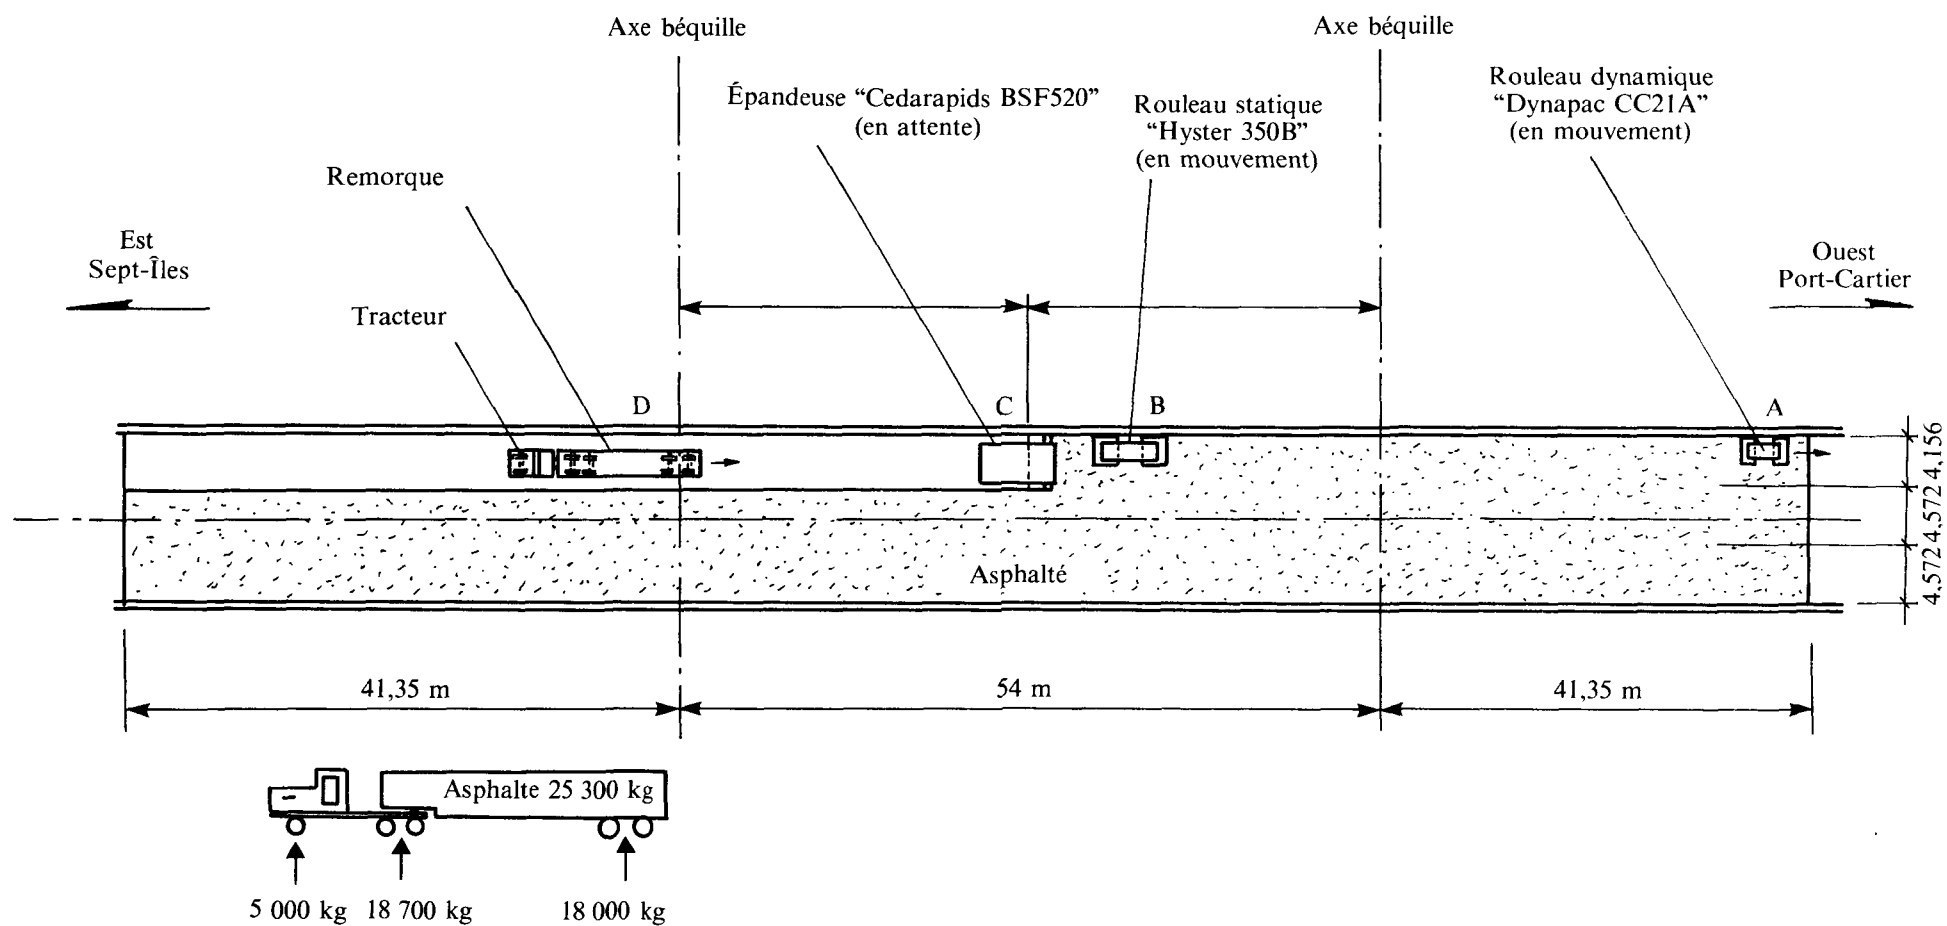
Fig. 2.1 Charges sur le pont lors de l'effondrement

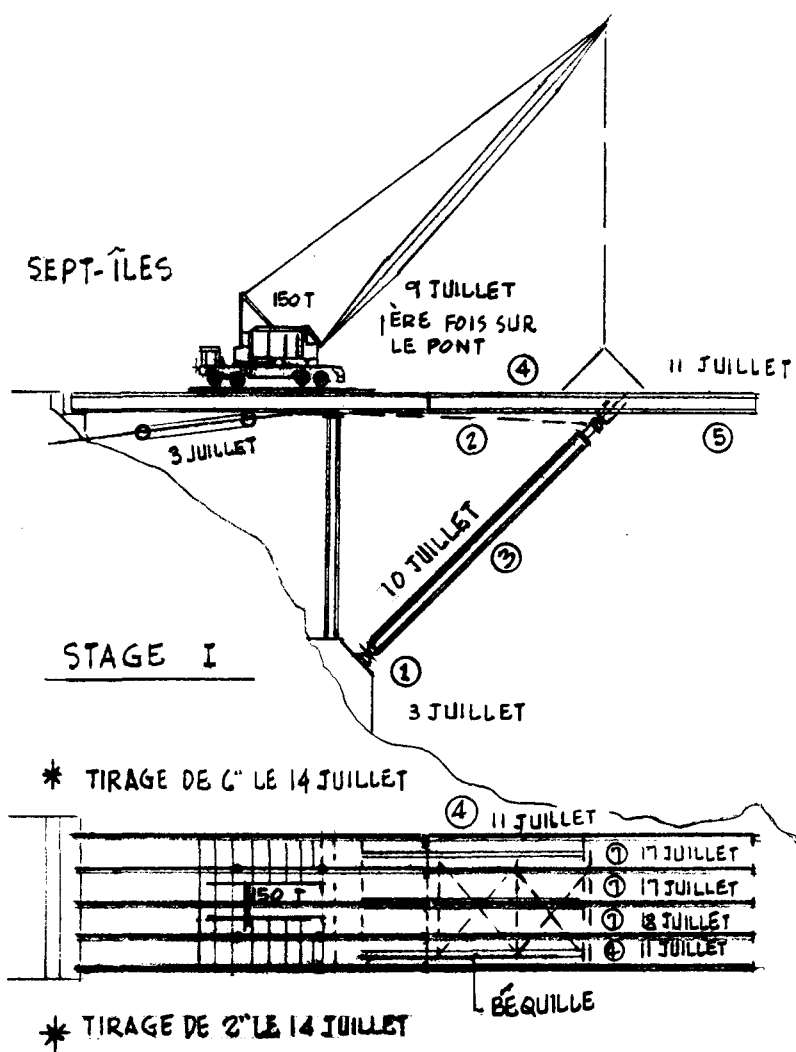
- ① POSE DES SIÈGES DES BÉQUILLES
- ② INSTALLATION DES PALANS DE RETENUE DES BÉQUILLES
- ③ INSTALLATION DE LA BÉQUILLE EST.
- ④ ÉRECTION DES 2 POUTRES INTERMÉDIAIRES (AMONT ET AVANT) CÔTÉ EST

- ⑤ LE BOUT DES POUTRES POSÉES A ④ DESCEND TROP BAS, IL Y A UN PROBLÈME. C'EST À CE MOMENT LÀ QUE L'ON DÉCOUVRE QUE LA CHARPENTE EST TROP LONGUE (11 JUILLET 1984)

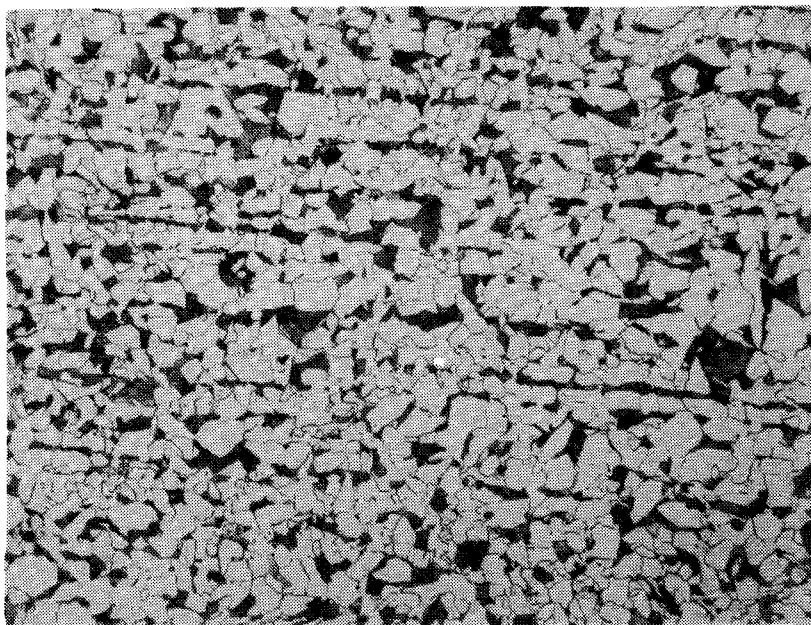
Photo 3.1. Micrographie de la plaque L1359-34319 (200 ×)

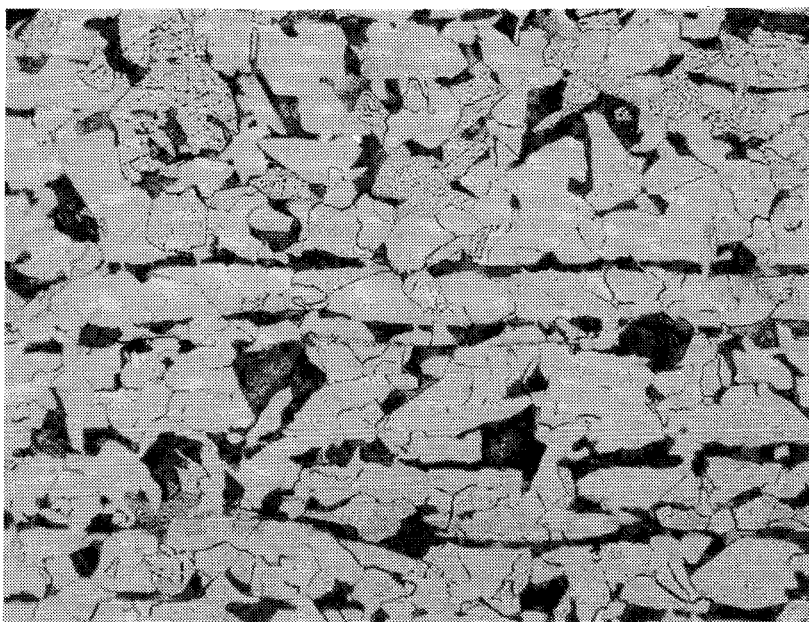
Photo 3.2. Micrographie de la plaque F5026-59816 (200 ×)

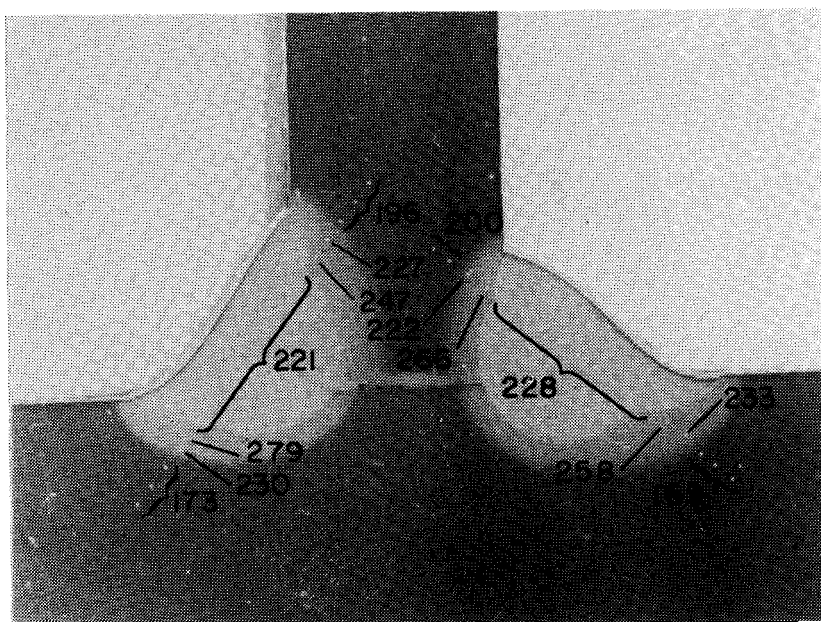
Photo 3.3. Profils de microdureté pièce T-1, poutre PD5 ouest

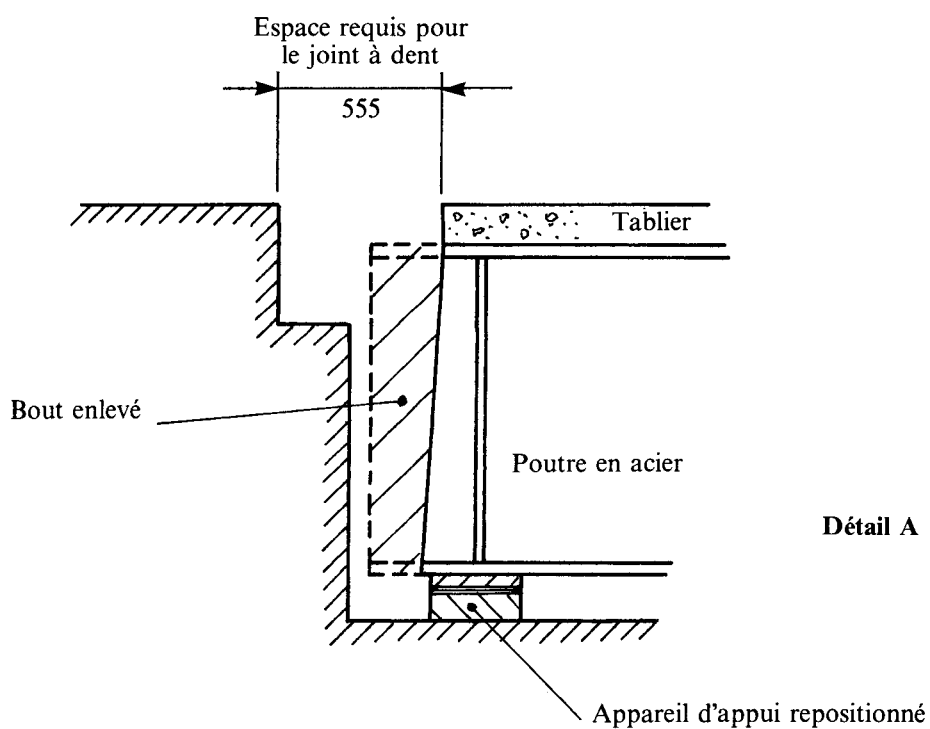
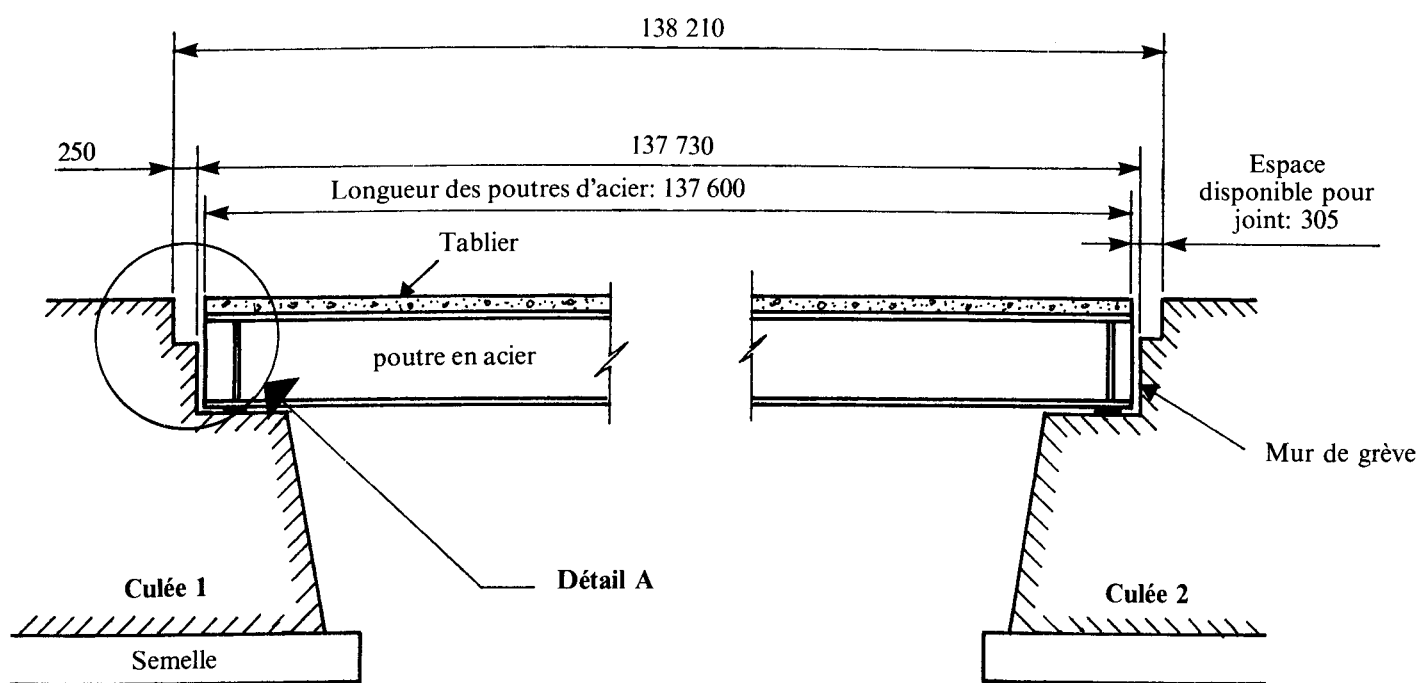
C'est cette divergence importante entre les plans de charpente de béton et ceux de structure d'acier qui a compliqué les travaux d'érection que nous allons maintenant étudier.

Fig. 3.19 Espace insuffisant pour le joint à dents

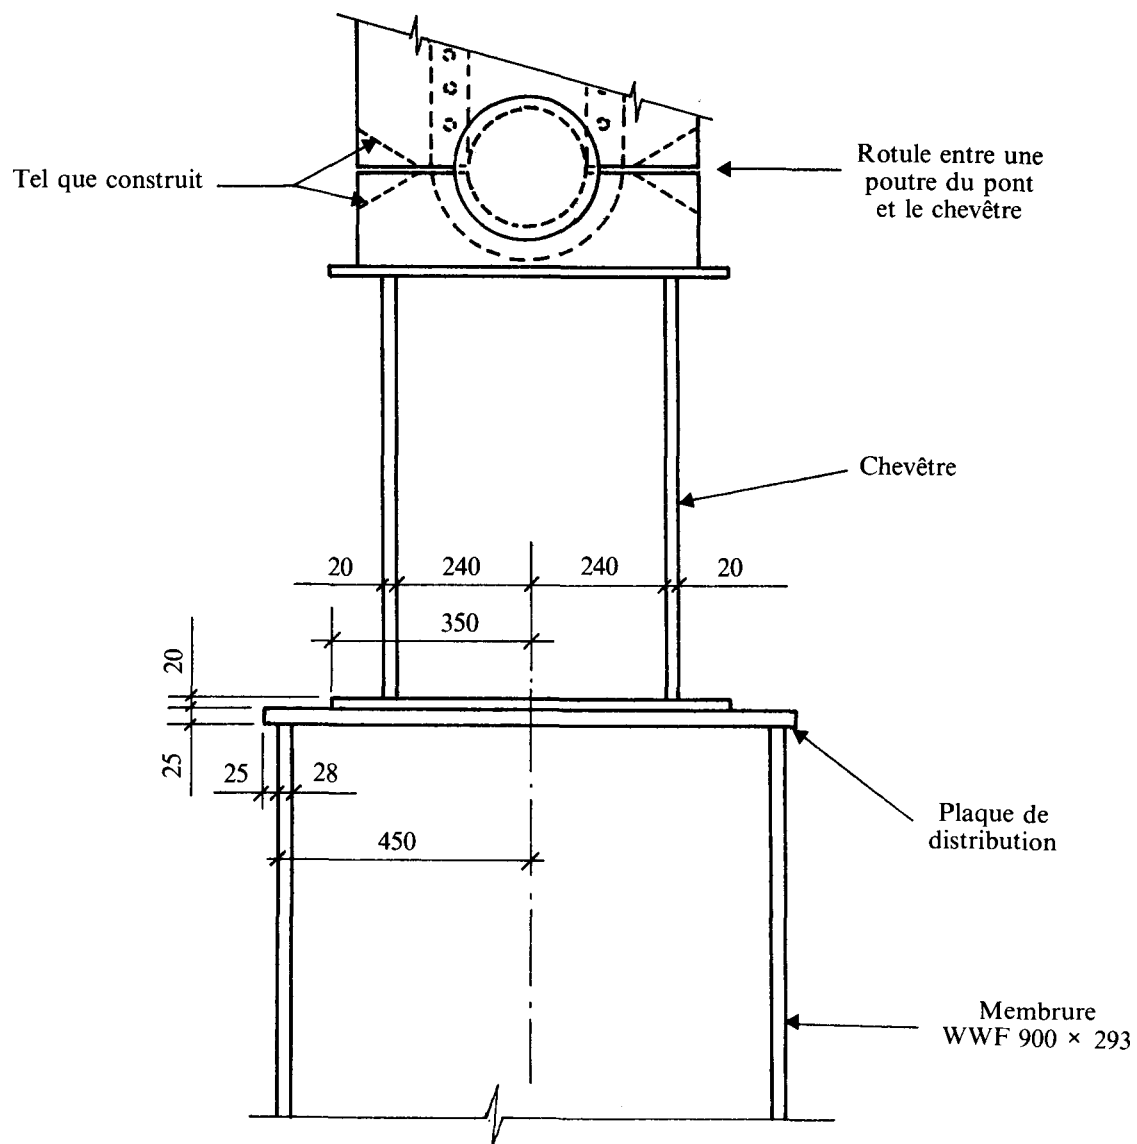
À notre avis, si le dessin avait été refait au complet, le concepteur aurait réalisé que les âmes du chevêtre n'étaient pas alignées avec les semelles des béquilles, mais qu'elles reposaient sur une plaque de 25 mm appuyée elle-même sur une âme de 11 mm. Un croquis

Fig. 3.24 Joint entre le chevêtre et une béquille

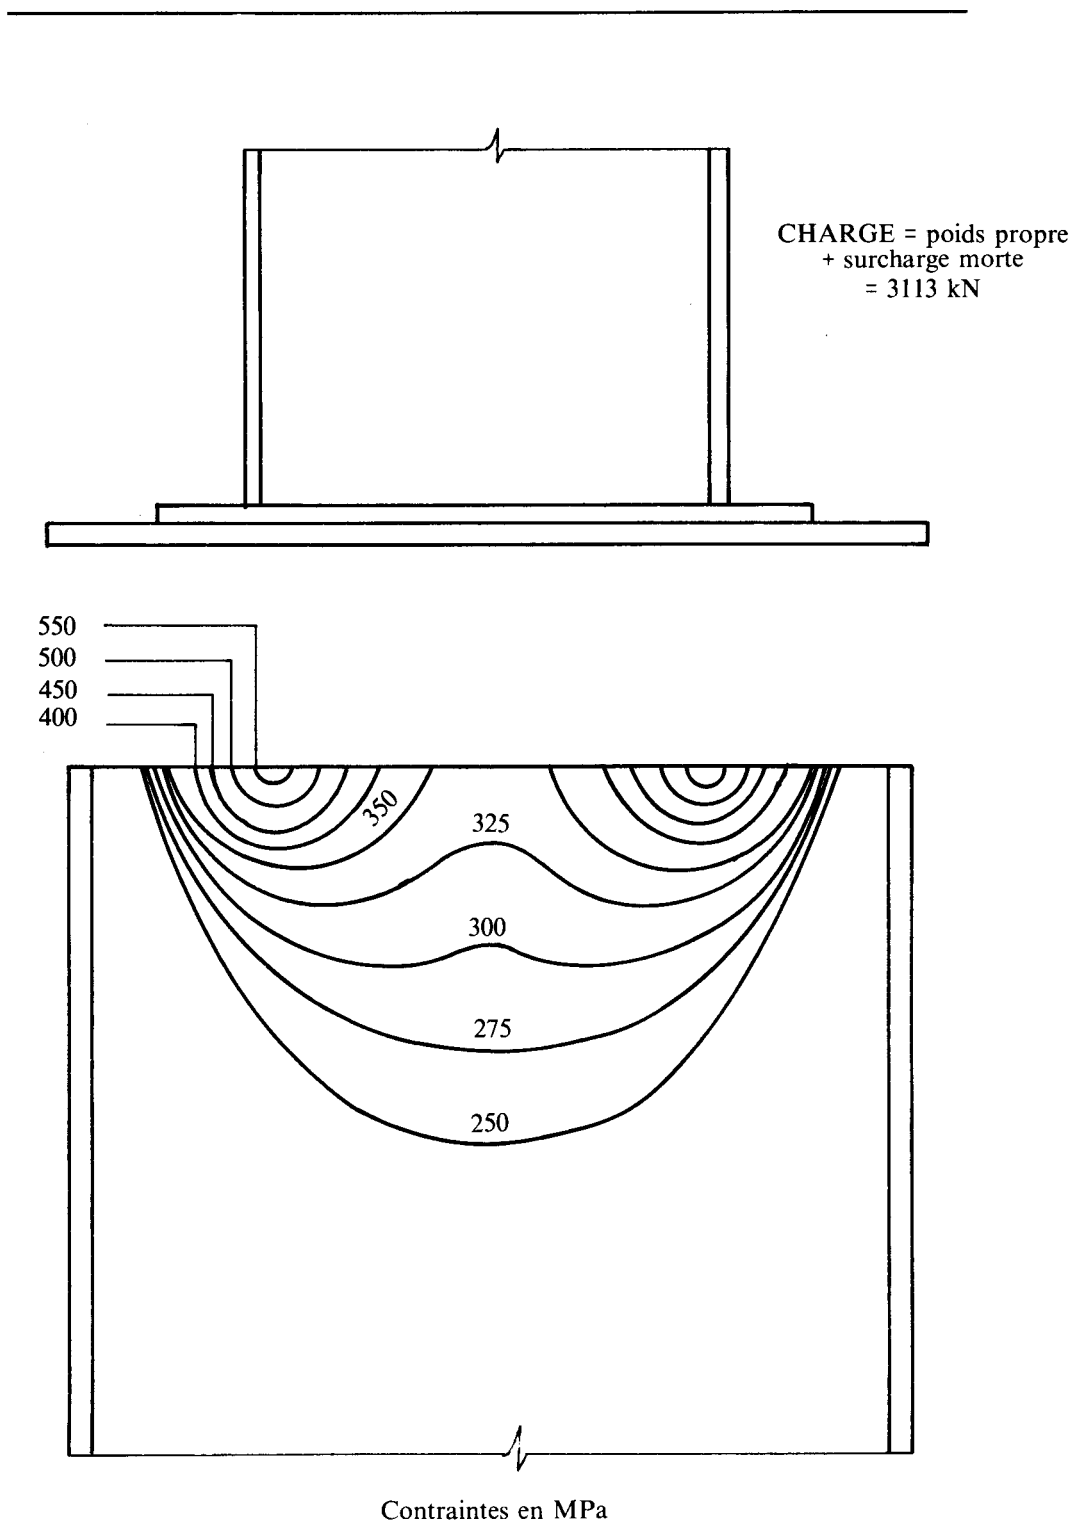
Ces experts ont vérifié les contraintes dans l'âme de la béquille. Ils ont trouvé que l'âme non raidie de la béquille ne peut supporter qu'une contrainte de 69 MPa. Avec un tel ensemble, le code imposerait une limite de 263 MPa. Comme la contrainte de contact était estimée à

Fig. 3.26 Distribution élastique des contraintes dans l'âme de la bécuille
(méthode des éléments finis)

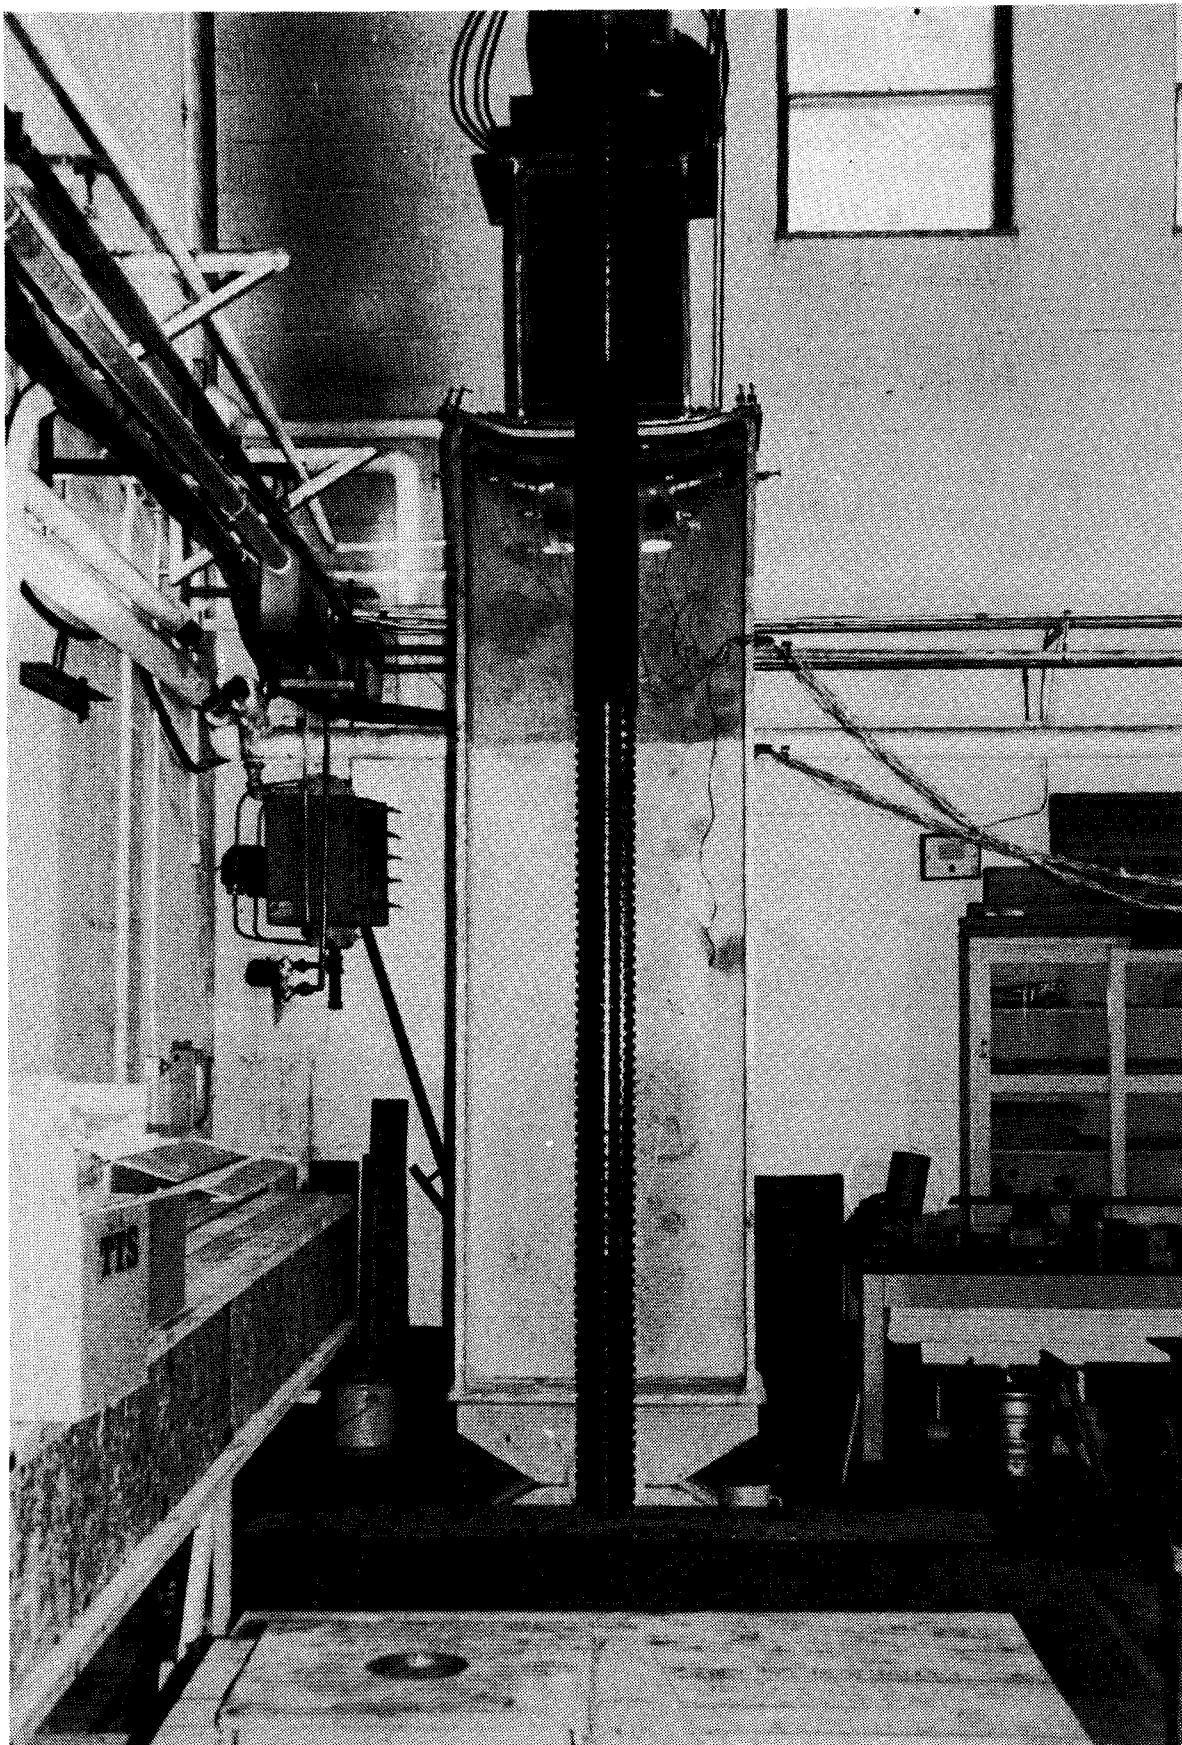
Photo 3.4 Vue générale de la béquille après l'essai (charge de rupture de 3265 kN)

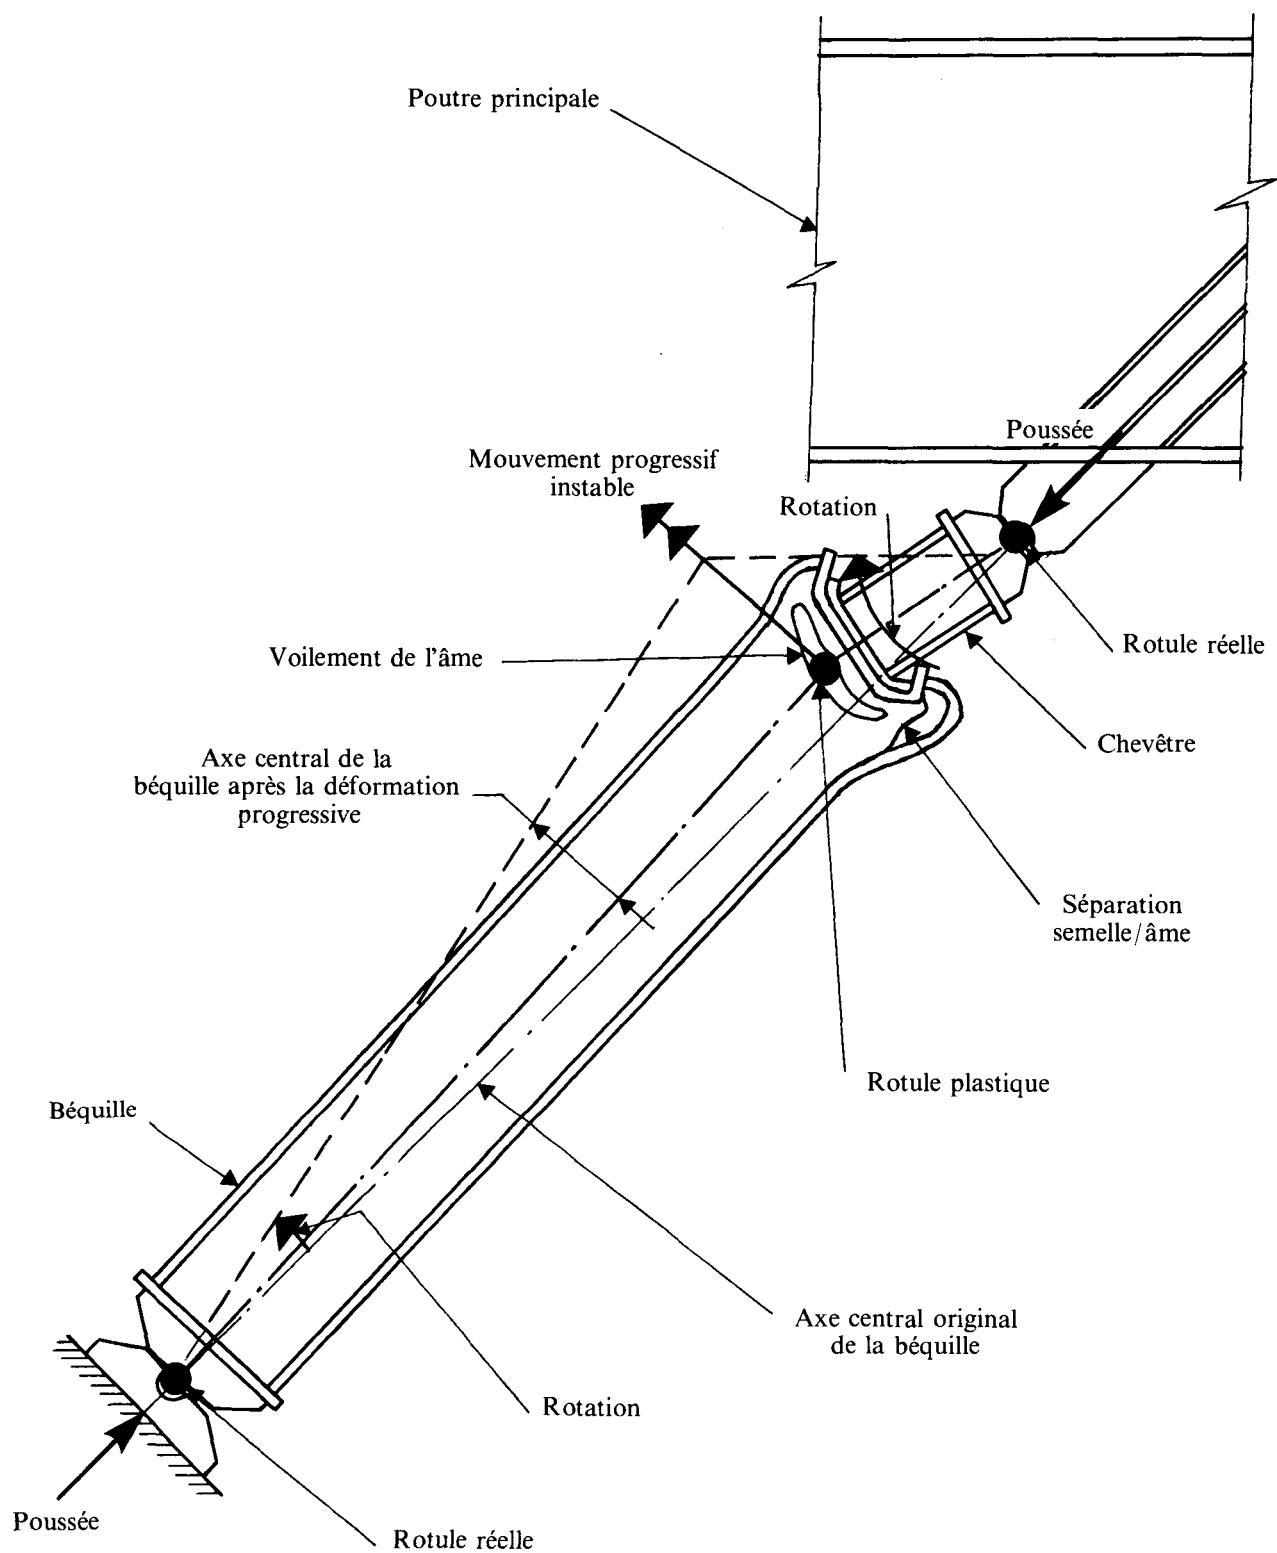
Ce mécanisme de rupture observé au chantier et revu lors de ces essais apparaît au rapport de DBS; nous le reproduisons à la figure 3.35.

Fig. 3.35 Mécanisme de rupture

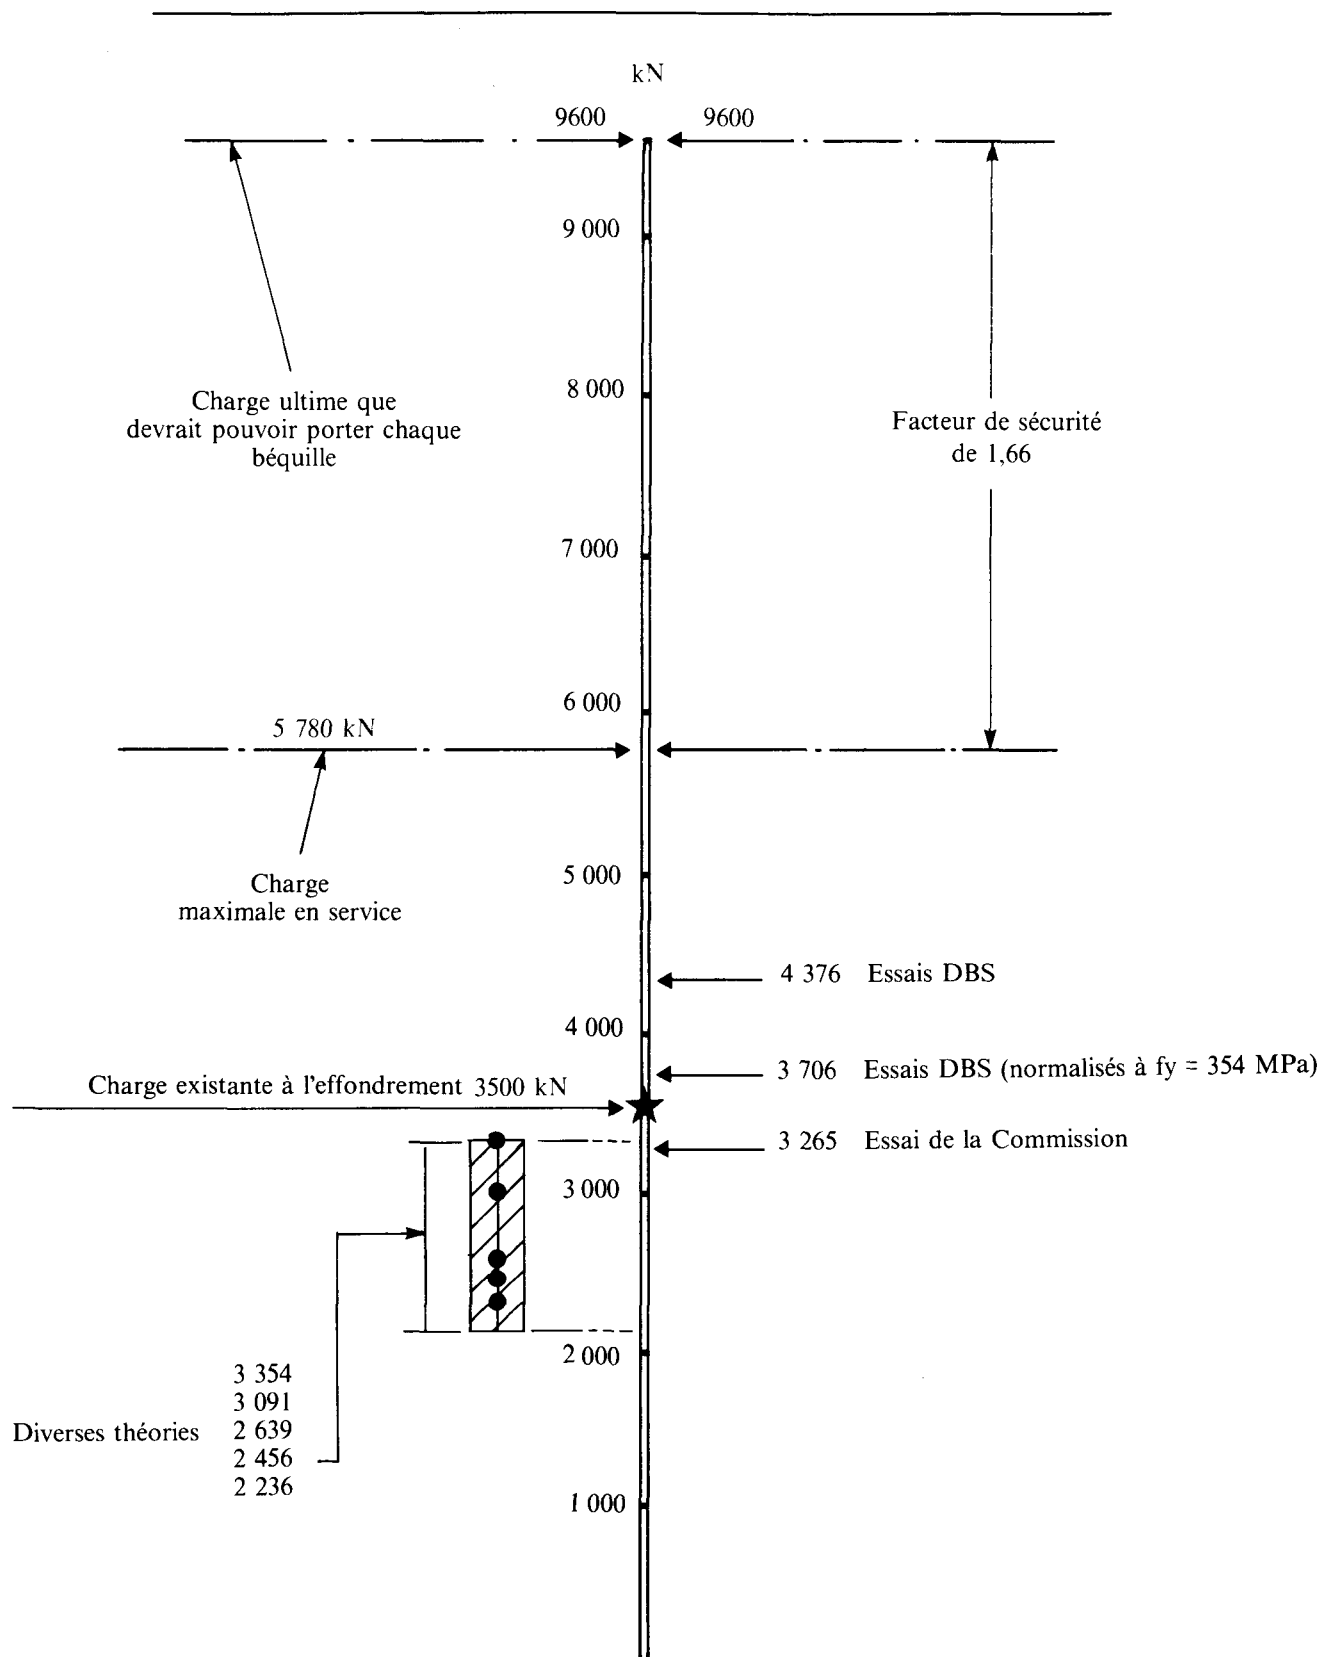
Essentiellement, on s'aperçoit que selon le niveau de théorie utilisée, on obtient une valeur qui s'approche des valeurs expérimentales. On peut comparer les valeurs théoriques aux valeurs obtenues, soit 3 265 kN par la Commission et 3 706 kN, valeur déduite des essais de DBS. L'écart entre les deux est à peine de 10%, ce qui est une indication que les deux groupes d'essais ont été conduits sur des structures comparables. Cet écart peut être partiellement expliqué par la différence de raideur dans les chevêtres. Le chevêtre de DBS a des raidisseurs qui font toute la hauteur du chevêtre et qui sont soudés tout le tour contrairement à ce qui a été fait par la Commission, qui a respecté le plus possible les plans du chevêtre. L'effet du surplus de raideur est difficilement évaluable. À l'aide des calculs de l'expert de DBS, la Commission a établi que le raidisseur d'extrémité entraînerait la plastification d'une longueur supplémentaire de semelle de chevêtre, et cela nécessitait une surcharge de 77 kN. L'effet du raidisseur d'extrémité peut donc expliquer 20% de l'écart entre les deux groupes de résultats.

Fig. 3.37 Capacité des béquilles: théorique, expérimentale et requise (kN)

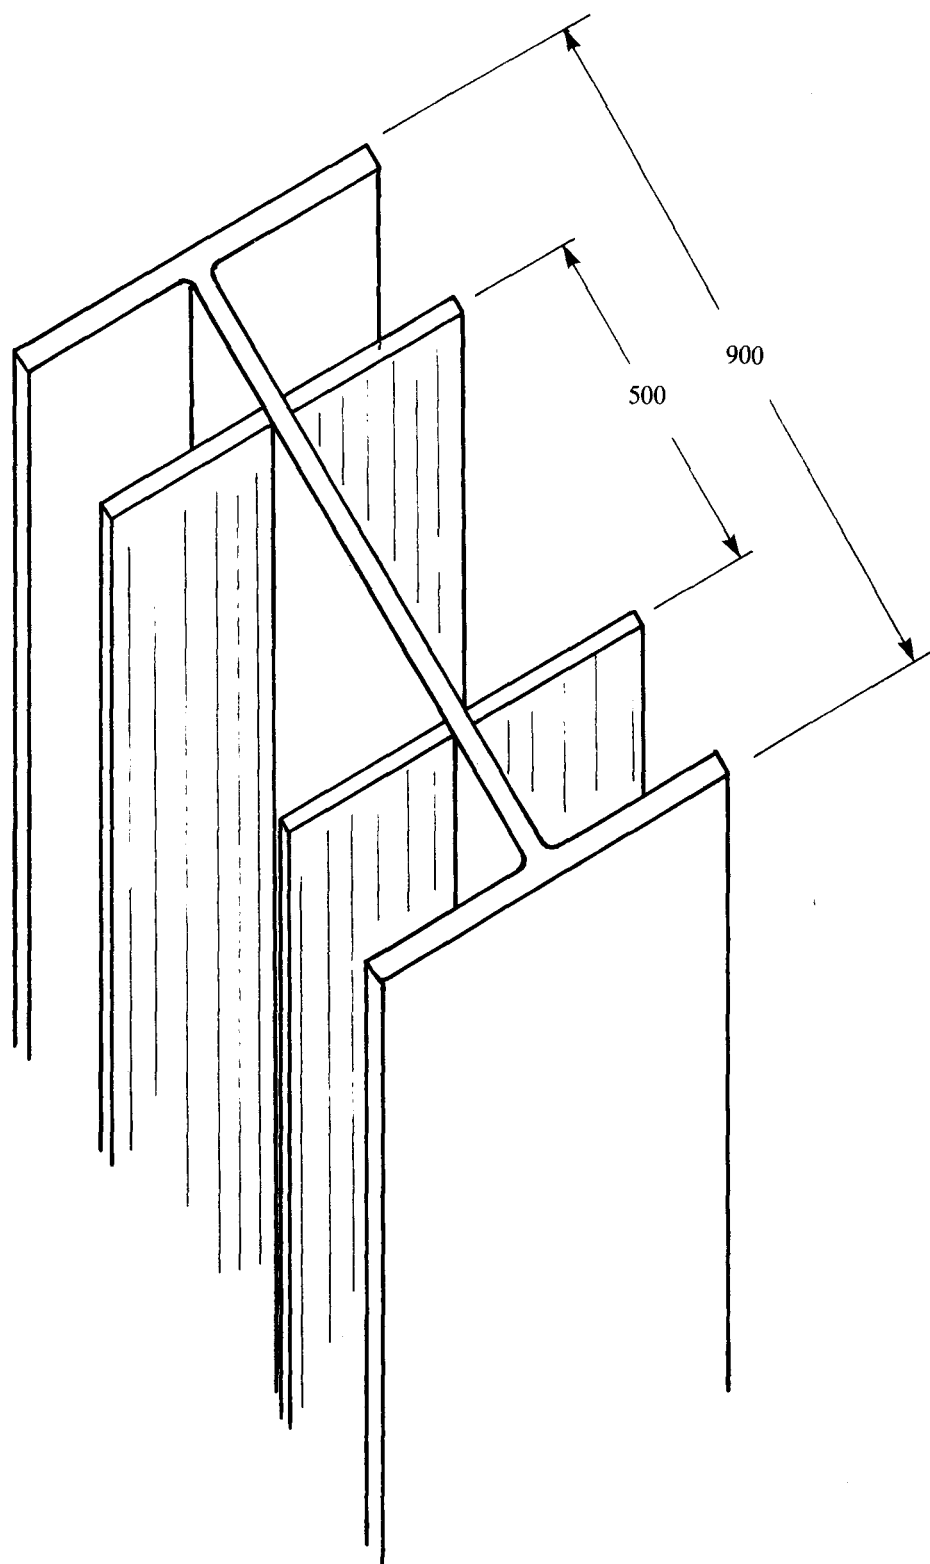
C'est donc dire que l'assemblage chevêtre-béquilles réalisé au pont de la rivière Sainte-Marguerite était au moins de 2,8 fois trop faible.

Fig. 3.38 Béquille avec raidisseurs
