CEIC-R-2446

Commission d'enquête sur l'effondrement d'une partie du viaduc de la Concorde

RAPPORT

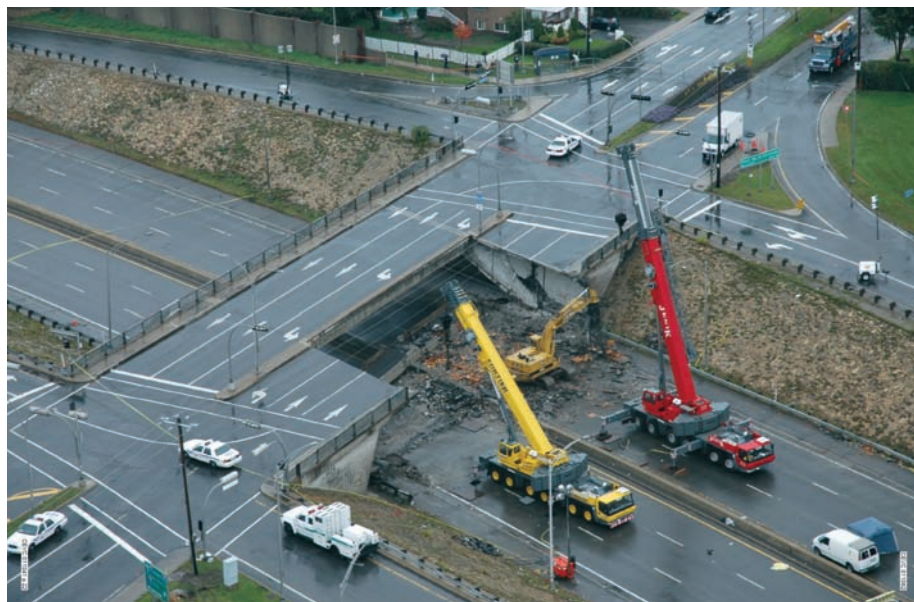
Figure 3.1 Partie effondrée du viaduc de la Concorde³

Le samedi 30 septembre 2006, vers 12 h 30, le tablier sud du pont d'étagement situé à l'intersection du boulevard de la Concorde et de l'autoroute 19, à Laval s'est effondré. La chute soudaine de ce viaduc, a causé la mort de cinq personnes et infligé des blessures à six autres. Les pages qui suivent décrivent les circonstances de l'effondrement, telles qu'elles ont été mises en preuve par les principaux témoins de cet événement ou par les personnes qui ont participé aux premiers secours, à la sécurisation du site et au déploiement des mesures de sécurité. Une chronologie détaillée des faits marquants apparaît au synopsis de l'intervention policière².

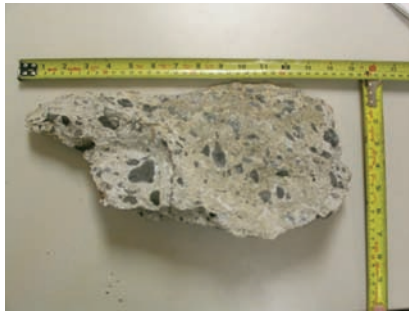
Figure 3.2 Bloc de béton ramassé par M. Bonin

Sur la ligne blanche qui délimite l'accotement du côté sud-est du viaduc, il constate la présence d'un morceau de béton grossièrement triangulaire et mesurant environ 18 pouces de long par 7 pouces de large. Il trouve également une vingtaine de fragments de la taille d'une balle de golf. Il place le morceau de béton dans la boîte de sa camionnette et ramasse en une seule pelletée les autres débris pour les jeter derrière la glissière de sécurité. Lors de son témoignage, M. Bonin a reconnu le morceau de béton principal sur les photos prises par la SQ (figure 3.2)¹⁵.

Pour M. Bonin, ce morceau de béton est un «*débris ordinaire*»¹⁶, semblable à ceux qu'il ramasse près de diverses structures, environ une fois par mois selon son souvenir. Les voitures circulent normalement sur le viaduc. Il ne remarque ni saut, ni ralentissement, ni bruit, ni vibration particulière durant les 15 minutes qu'il passe sur les lieux et aucun autre morceau de béton ne tombe. La main courante du garde-corps est au même niveau de part et d'autre du joint de dilatation.

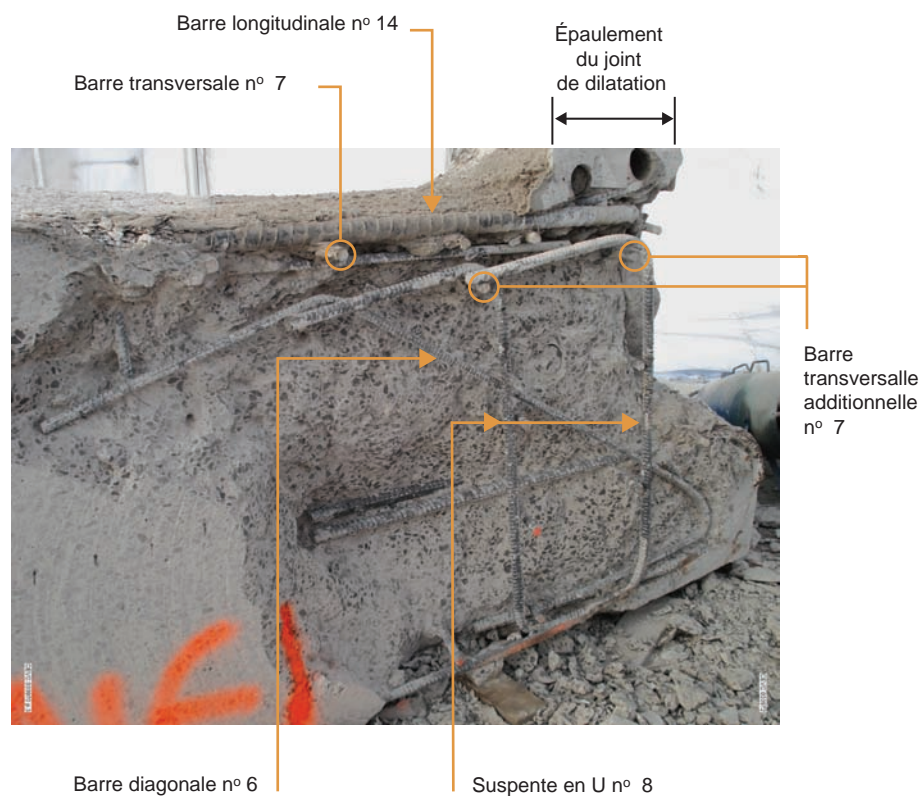
Figure 5.5 Position erronée des barres d'armature dans la région de la chaise²⁸

D'après les observations réalisées, les suspentes en U n'ont pas été installées conformément à ce que prévoyaient les plans (figure 5.5). Les branches montantes ne sont pas placées verticalement. De plus, à la partie supérieure de ces suspentes, les crochets destinés à transférer la charge aux barres n° 14, ont été inclinés par rapport aux barres n° 14 au lieu d'être disposés parallèlement et au même niveau comme le voulait le concepteur. Du côté est, les crochets des suspentes en U sont en dessous des barres n° 14, ce qui favorise la formation d'une zone de faiblesse.

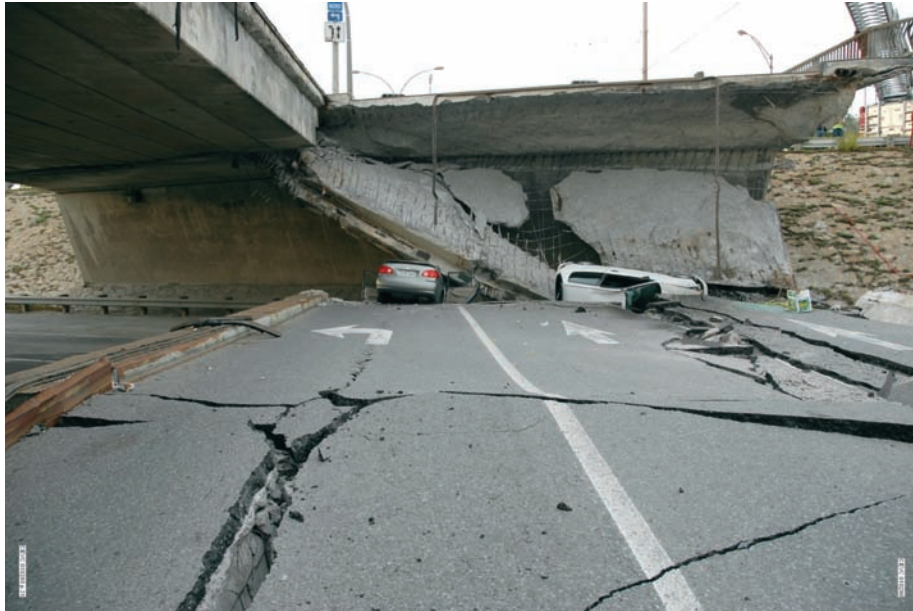
Figure 6.2 Vue en façade de la culée est peu après l'effondrement, le 30 septembre 2006²

L'effondrement du viaduc est survenu par une rupture en cisaillement dans la partie sud du porte-à-faux de la culée est. L'assise, ou corbeau, n'est pas en cause, car cet appendice est demeuré solidaire de la portion inférieure de la dalle épaisse pleine après l'effondrement. La rupture s'est donc produite au cœur de la dalle épaisse pleine.

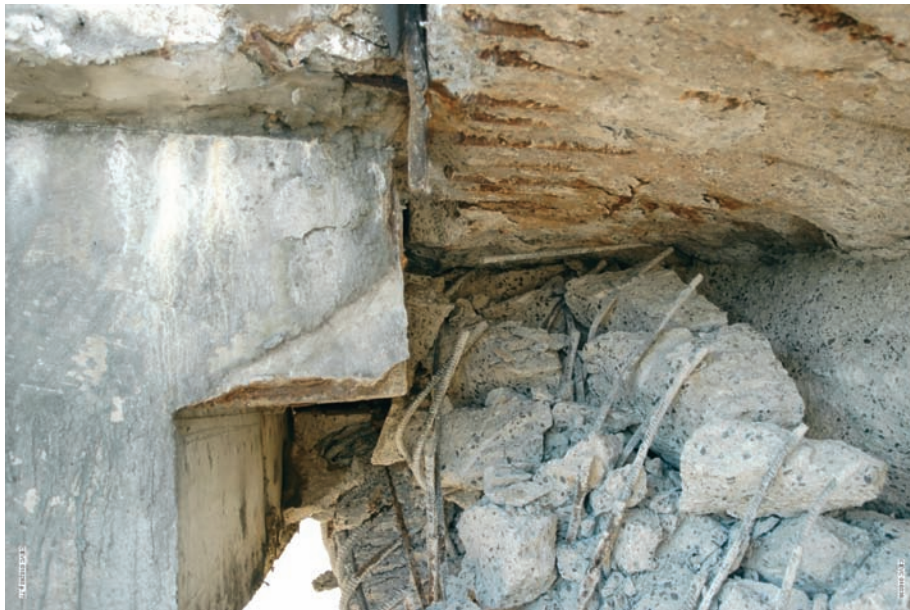
Figure 6.6 Photo de la région de la chaise vers le centre de la culée où la rupture de la dalle s'est arrêtée⁸

Vers le centre de la dalle épaisse pleine en porte-à-faux, les contraintes de cisaillement diminuent graduellement à mesure que l'on s'éloigne du coin sud-est, où les charges aux appuis sont davantage concentrées. La rupture de la dalle épaisse pleine s'arrête vers le centre de la culée, à l'endroit où la résistance disponible est suffisante pour arrêter la déchirure. La photo de la figure 6.6 montre que plusieurs suspentes ont été sectionnées à la racine du crochet, ce qui indique qu'elles disposaient d'une certaine capacité d'ancrage.
