Commission d'enquête sur l'effondrement d'une partie du viaduc de la Concorde

3 octobre 2006 - 15 octobre 2007

RAPPORT

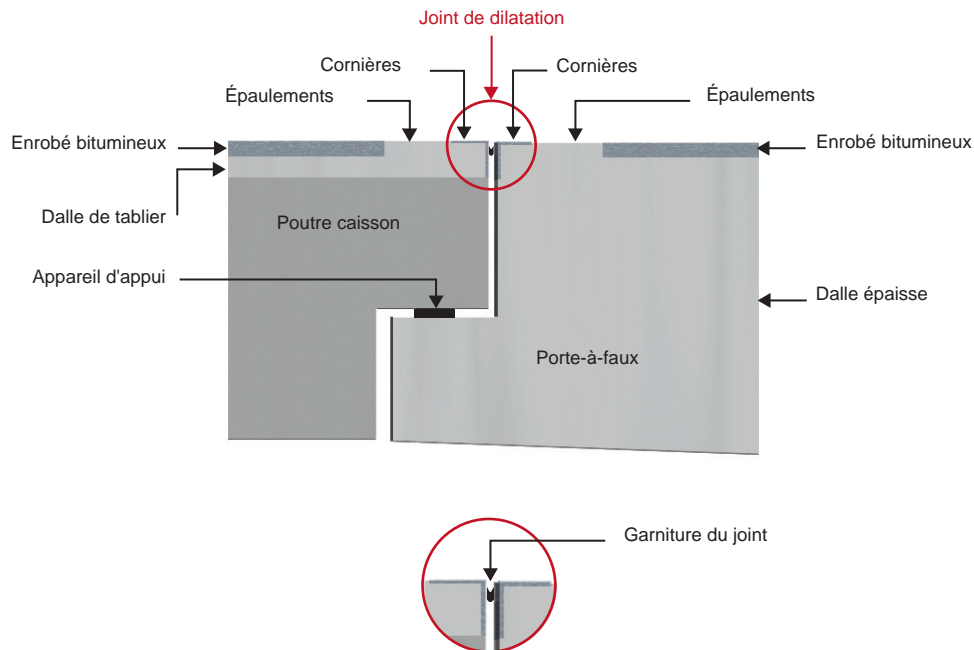
Les poutres-caissons formant la partie centrale du tablier reposent sur des chaises situées à l'extrémité des porte-à-faux, directement en-dessous des joints de dilatation (figure S.1). L'extrémité des porte-à-faux est une zone particulièrement complexe de transfert de charges. Or, les joints de dilatation sont des pièces très exposées qui perdent souvent leur étanchéité au fil des années de service, ce qui favorise la rétention de l'eau et de sels fondants ainsi que l'accumulation de débris sur la chaise. Cette vulnérabilité est d'autant plus importante qu'il est impossible d'inspecter et d'entretenir les chaises, sauf à leurs extrémités, à moins de soulever le tablier. Cette opération aurait nécessité l'interruption de la circulation aussi bien sur le boulevard de la Concorde que sur l'autoroute 19. Les joints de dilatation et l'extrémité du porte-à-faux constituent donc une zone critique sur ce type d'ouvrage et commandent une attention plus grande au moment des inspections et de l'entretien.

Figure S.1 Schéma illustrant la position du joint de dilatation au-dessus de la chaise

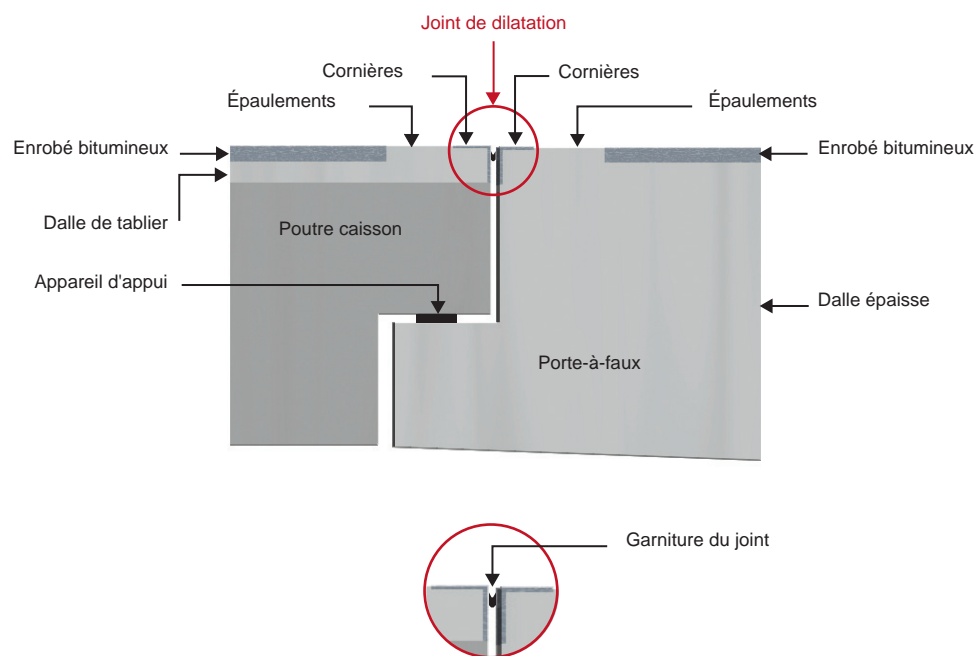
Figure 2.17 Schéma illustrant la position du joint de dilatation au-dessus de la chaise

Par ailleurs, les poutres-caissons reposent sur des chaises situées à l'extrémité des porte-à-faux, directement en-dessous des joints de dilatation (figure 2.17). Or, ces joints sont des pièces vulnérables qui, une fois endommagées, perdent souvent leur étanchéité, ce qui favorise l'accumulation de l'eau, de sels fondants et de débris sur la chaise. La vulnérabilité est d'autant plus importante qu'il est impossible d'inspecter et d'entretenir

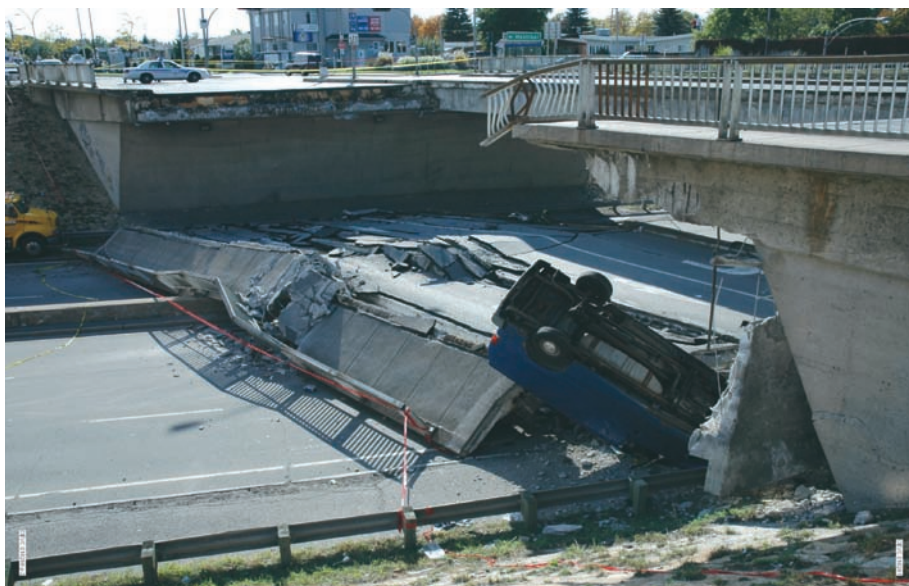
Comme l'explique le chapitre 3, la moitié sud du tablier est tombée dès qu'elle a perdu son appui sur la culée est. Le tablier s'est effondré d'un seul bloc, presque instantanément, touchant le sol du côté est en premier. Les poutres-caissons se sont brisées en heurtant la glissière en béton au centre de l'autoroute (figure 6.3). Sous le choc, celles-ci se sont partiellement détachées les unes des autres et la poutre-caisson externe a pivoté sur le côté, sous le poids du trottoir en porte-à-faux.

Figure 6.3 Vue vers l'ouest du viaduc effondré à partir de la culée est, le 30 septembre 2006³
