Les Mines Belmoral Ltée

Causes et prévisibilité de l'effondrement

COMMISSION D'ENQUÊTE SUR LA TRAGÉDIE DE LA MINE BELMORAL
ET LES CONDITIONS DE SÉCURITÉ DANS LES MINES SOUTERRAINES

**Rapport final sur les circonstances,
les conditions préalables
et les causes de la tragédie
du 20 mai 1980**

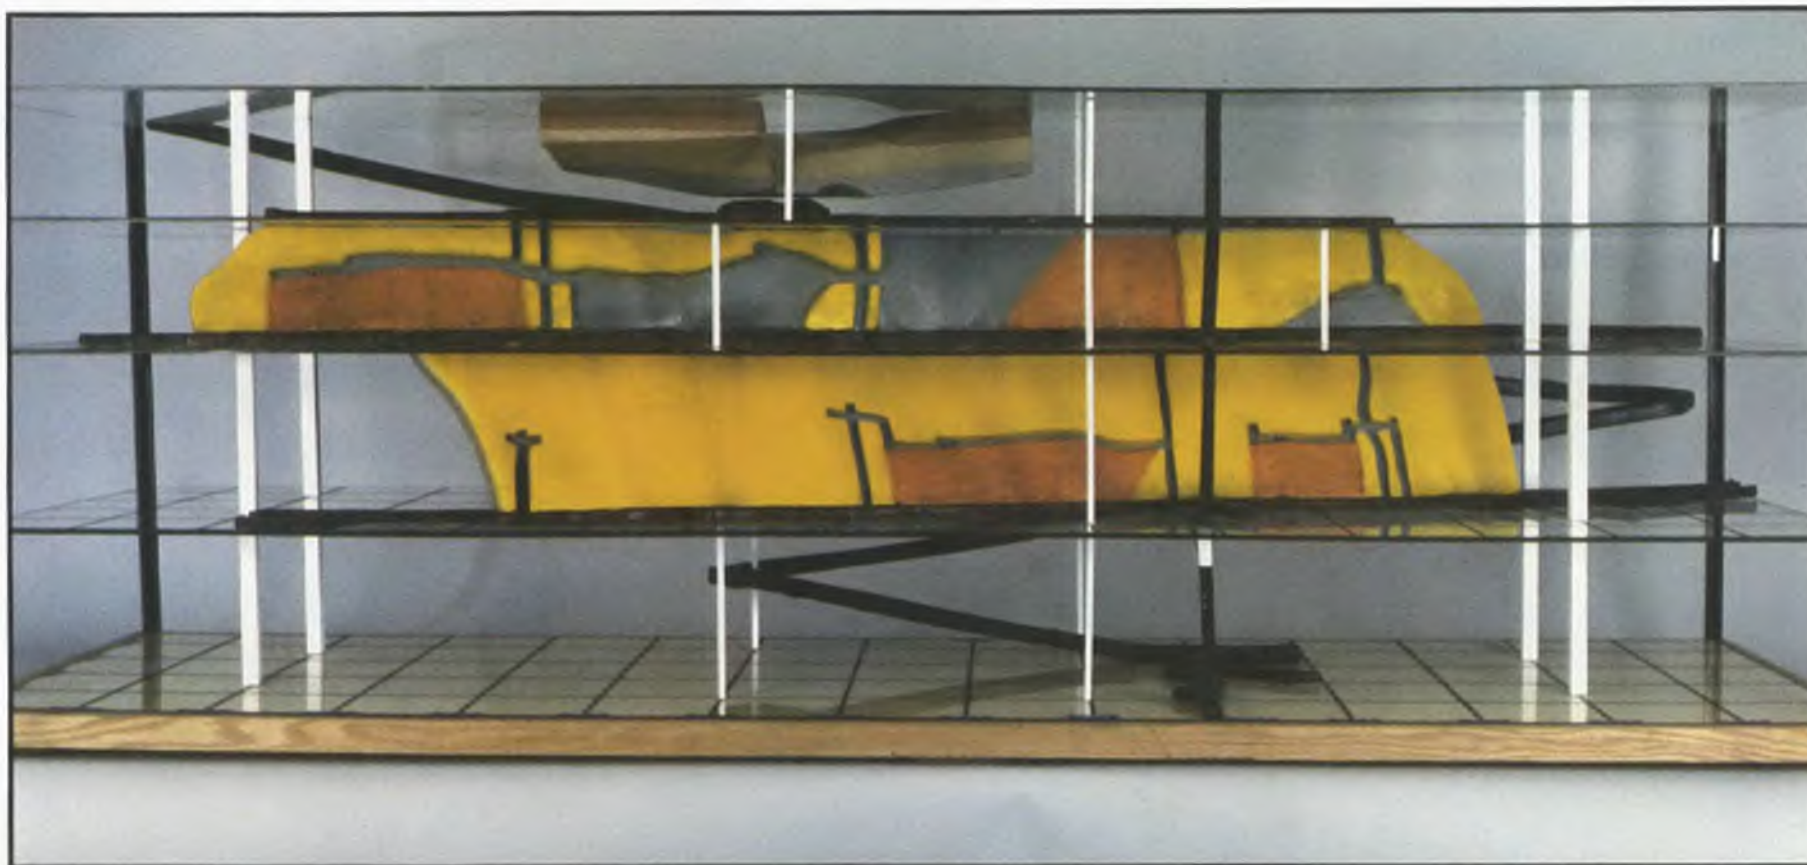
Photo # 1

Maquette vue de face, section longitudinale indiquant
la minéralisation et les chantiers d'abattage

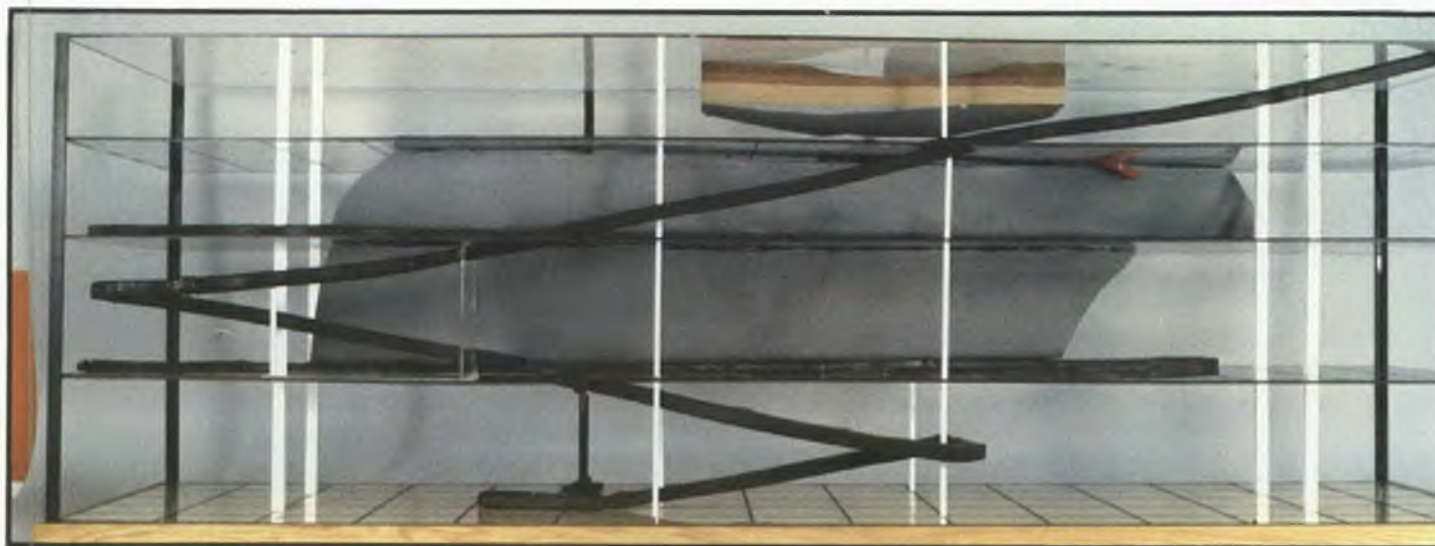
Photo # 2

Maquette vue de l'arrière indiquant les travaux de développement dans l'éponte inférieure

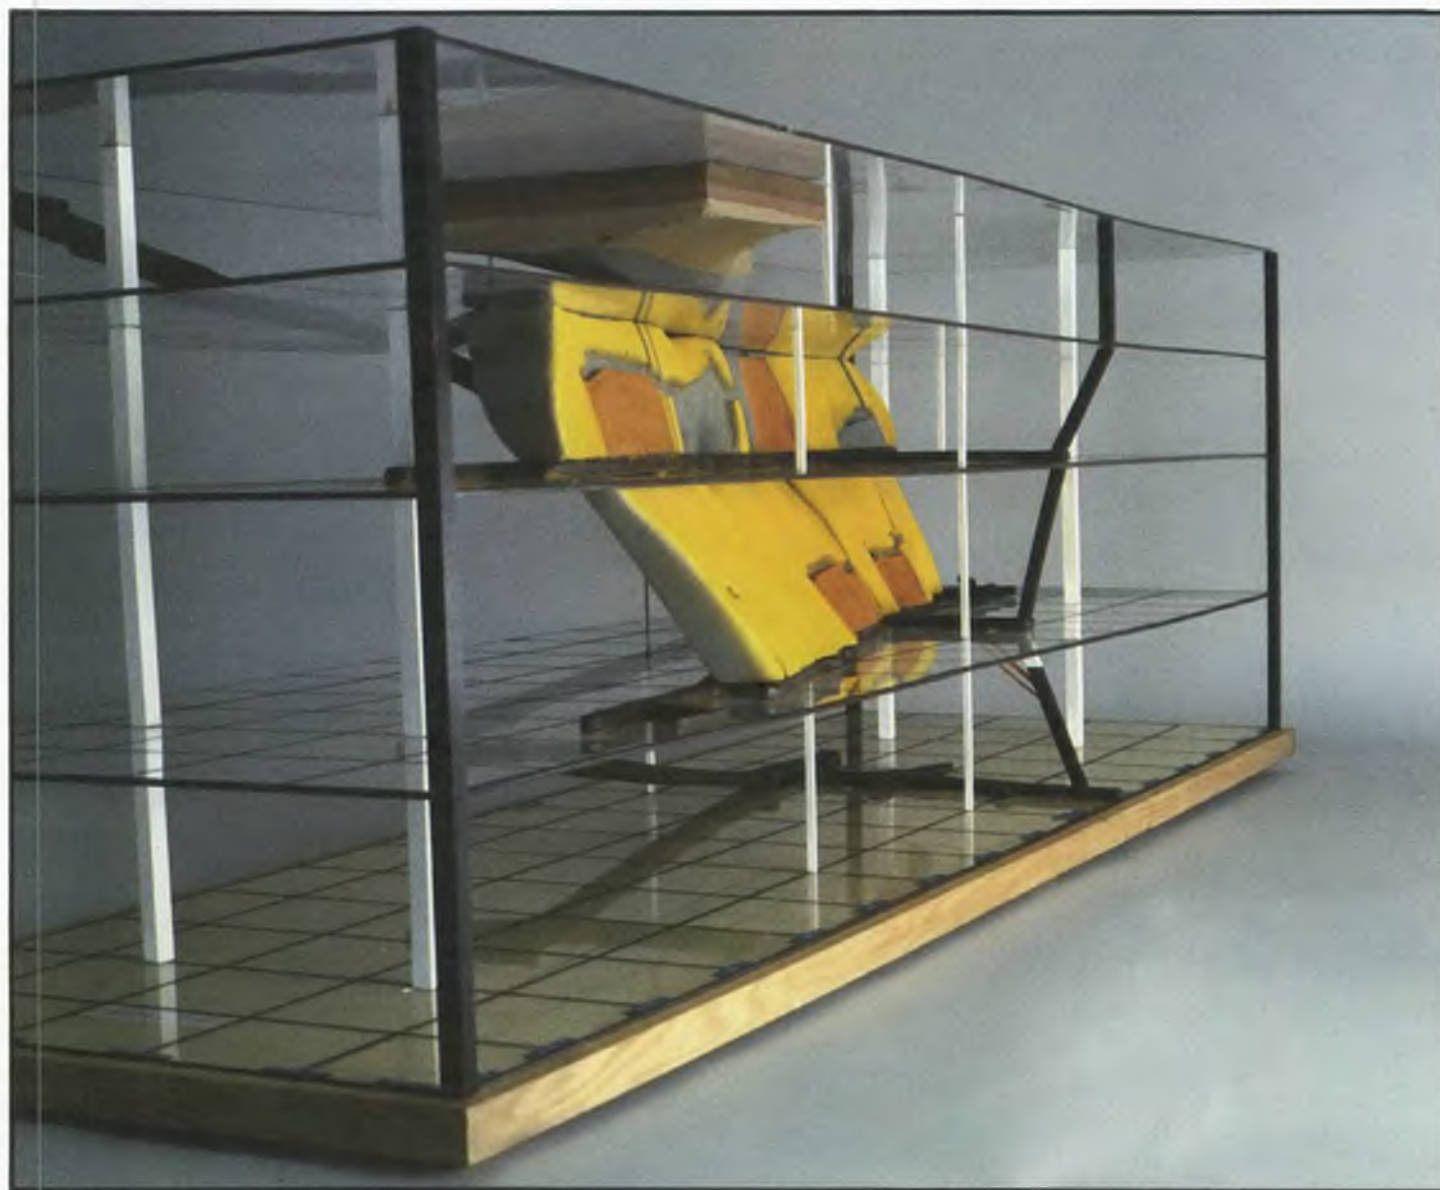
Photo # 3

Maquette vue de l'ouest vers l'est indiquant le pendage de la minéralisation

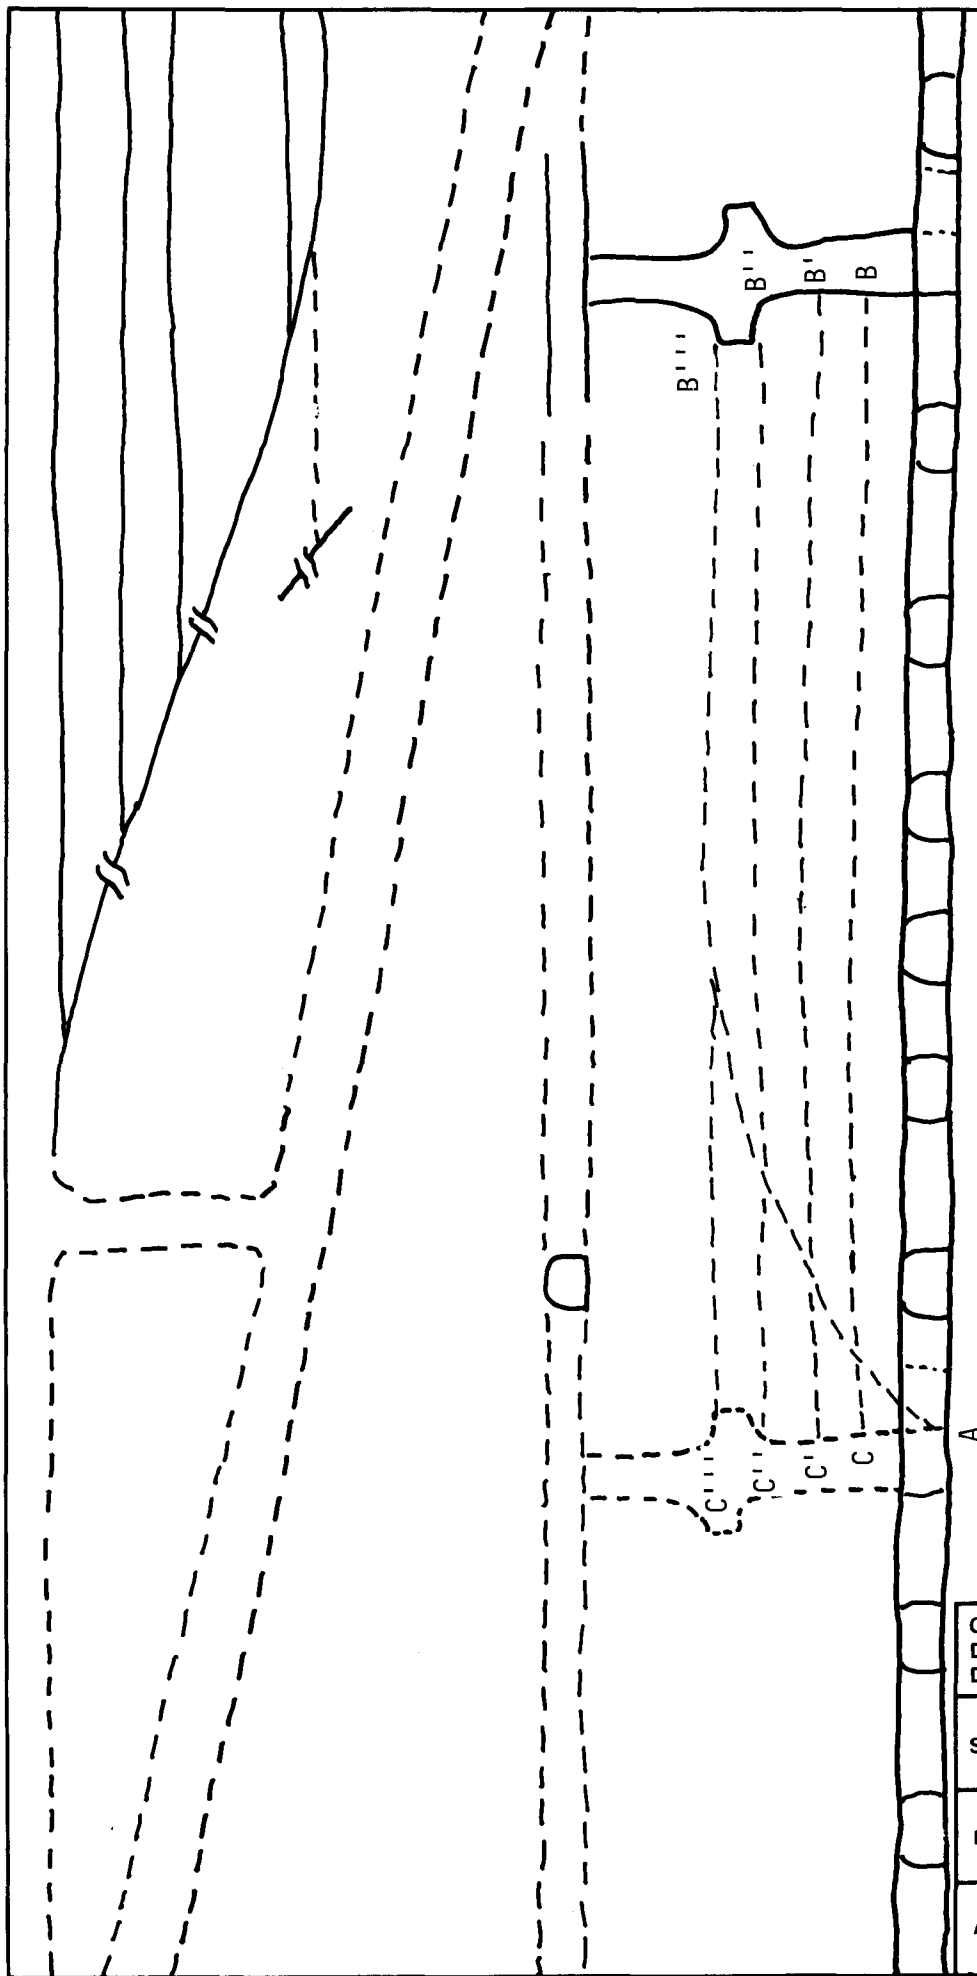
Figure 2

Le procédé d'extraction du minerai en chantier chambre-magasin, par sautages successifs, en tranches horizontales montantes, consiste à prendre, dans le toit de la galerie de chantier (sill ou première coupe de chantier), une tranche horizontale à partir du point A sur la figure 2, à la largeur planifiée du chantier, sur une hauteur de 8 pieds, et de la faire sauter par volées successives du point A jusqu'au point B. Le minerai s'accumule sur le plancher du chantier et forme un second plancher plus élevé que le plancher du chantier lui-même, permettant ainsi aux mineurs de forer successivement les volées les unes après les autres. Cette première tranche étant terminée au point B', le mineur revient au point A et débute une nouvelle tranche vers le point B' par volées successives, en prenant soin de garder la hauteur du nouveau plancher à l'élévation pratique pour le forage et le sautage et ainsi pour chaque volée. Cela se fait en soutirant, par les différents points de soutirage, les quantités nécessaires de minerai pour assurer cette élévation. Rendu au point B', le mineur revient au point A et répète l'opération tant et aussi longtemps qu'il n'a pas atteint la hauteur de la fenêtre dans le pilier entre deux chantiers ou à l'extrémité d'un chantier. Cette fenêtre constitue une entrée au chantier et l'entrée du point A peut donc être abandonnée. Le sautage par tranches se fera dorénavant en sens inverse de la première opération; on répète tant et aussi longtemps qu'on n'aura pas atteint la fenêtre du chantier, laquelle est située à l'autre extrémité du chantier (les points C, C', C'' etc).

Section type d'un
chantier chambre-magasin
exploité sans
monterie de chantier

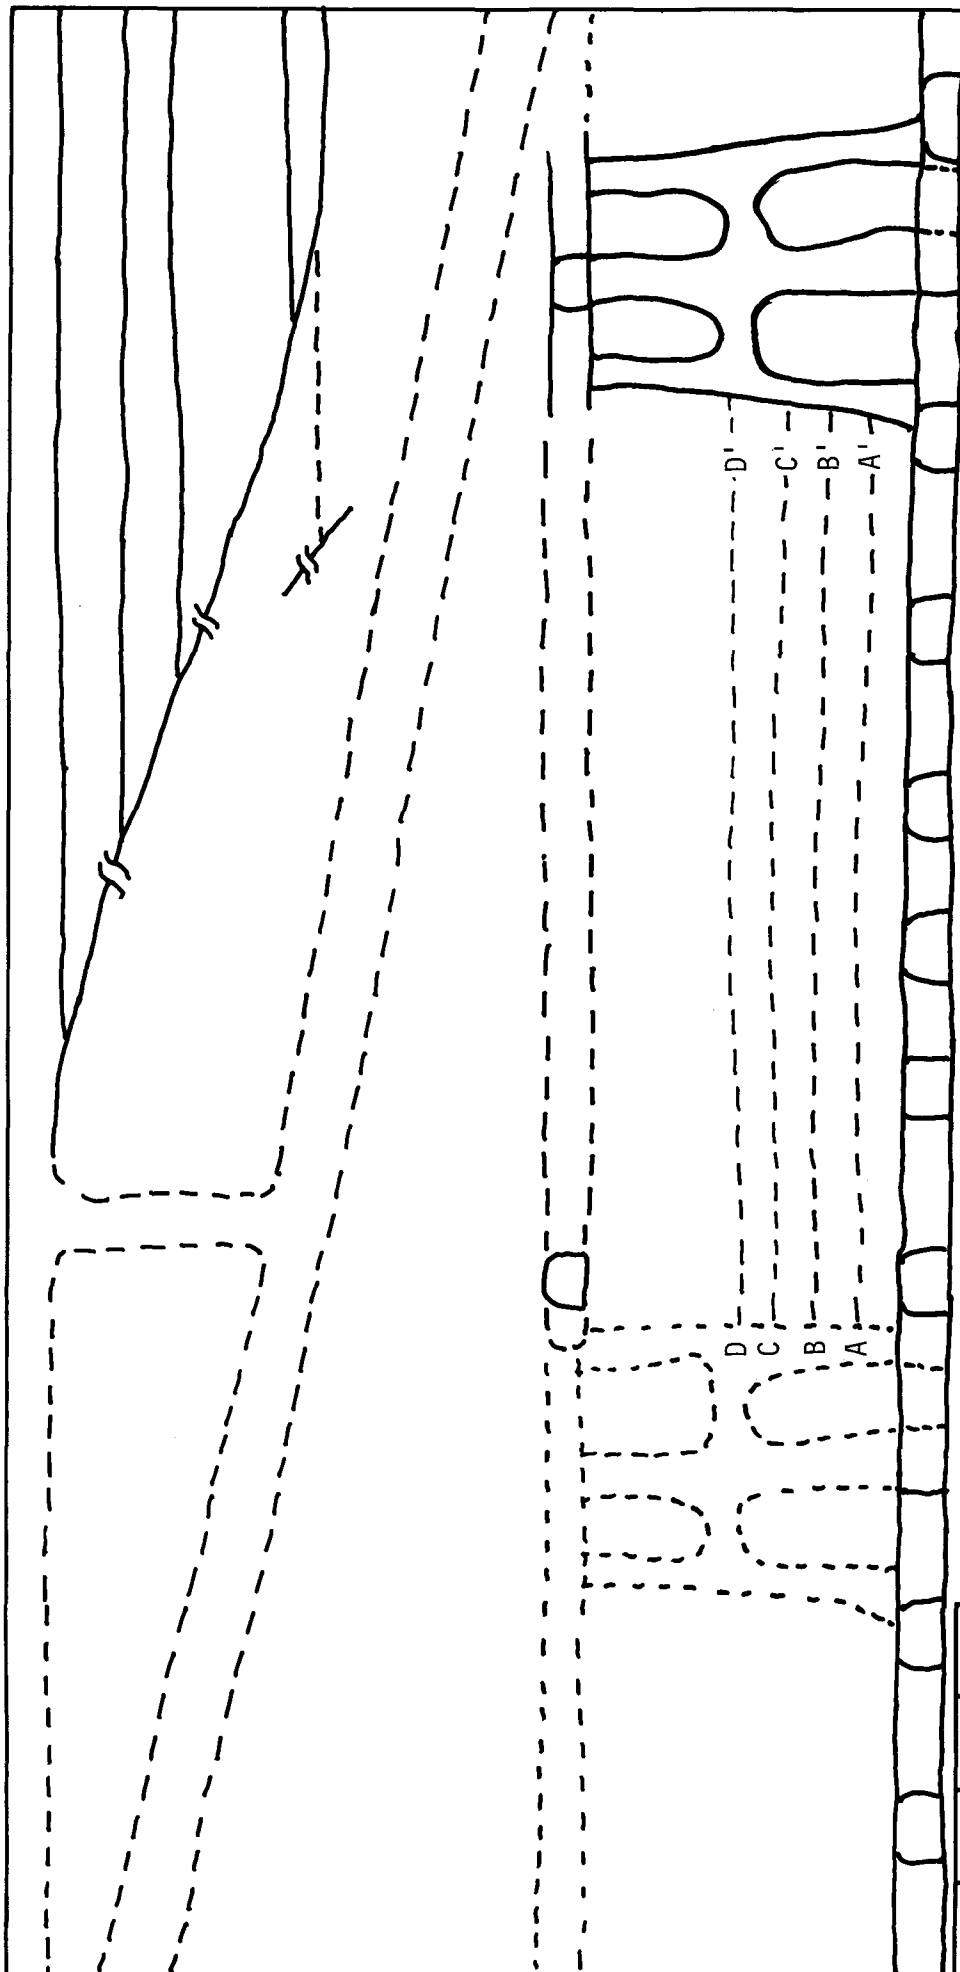
Figure 3

Une autre méthode consiste à construire, préalablement à la première tranche, une monterie de chantier à chaque extrémité du chantier et à se servir de cette monterie pour débiter la tranche et, en même temps, comme passage pour les mineurs à partir de la fenêtre du pilier ou du niveau supérieur (voir fig. 3). Le principe d'exploitation par chambre-magasin demeure absolument le même.

Section type d'un
chantier chambre-magasin
exploité avec
monterie de chantier

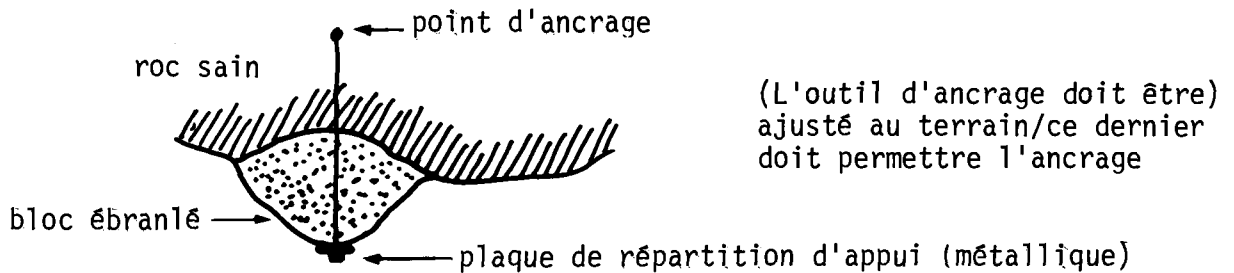
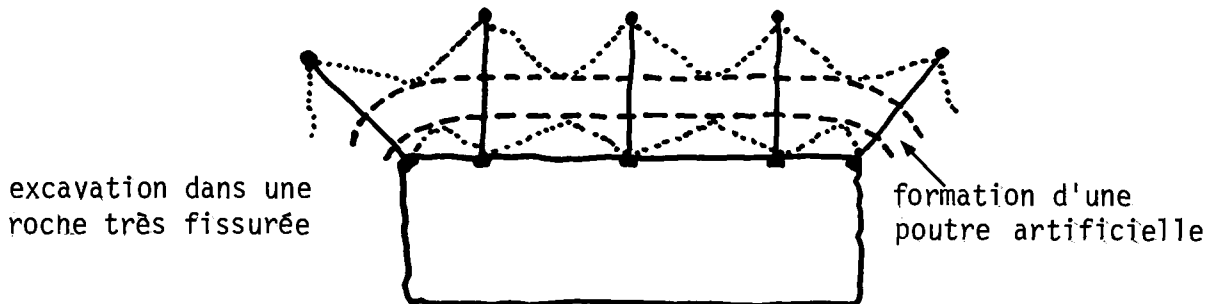
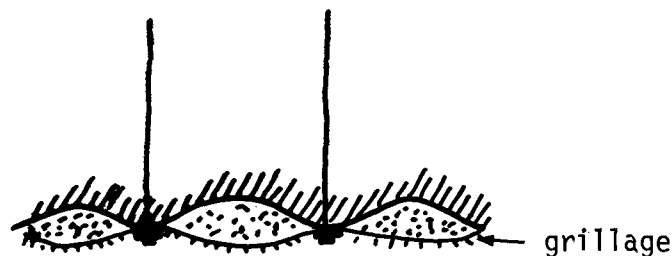
Figure 24

«Étant donné le faible niveau des contraintes de terrain, seulement un bon soutènement était nécessaire pour maintenir le pilier critique en place.

a) NECESSITE D'UN BON POINT D'ANCRAGE

b) NECESSITE DE MAINTENIR LA TENSION
DANS LES BOULONS POUR FORMER UNE
POUTRE ARTIFICIELLE STABILISANTE

c) NECESSITE DE SOUTENIR AVEC UN
GRILLAGE LES ROCHES FRAGMENTEES
ENTRE LES BOULONS

PRINCIPES DE FONCTIONNEMENT D'UN
SOUTÈNEMENT PAR BOULONS D'ANCRAGE

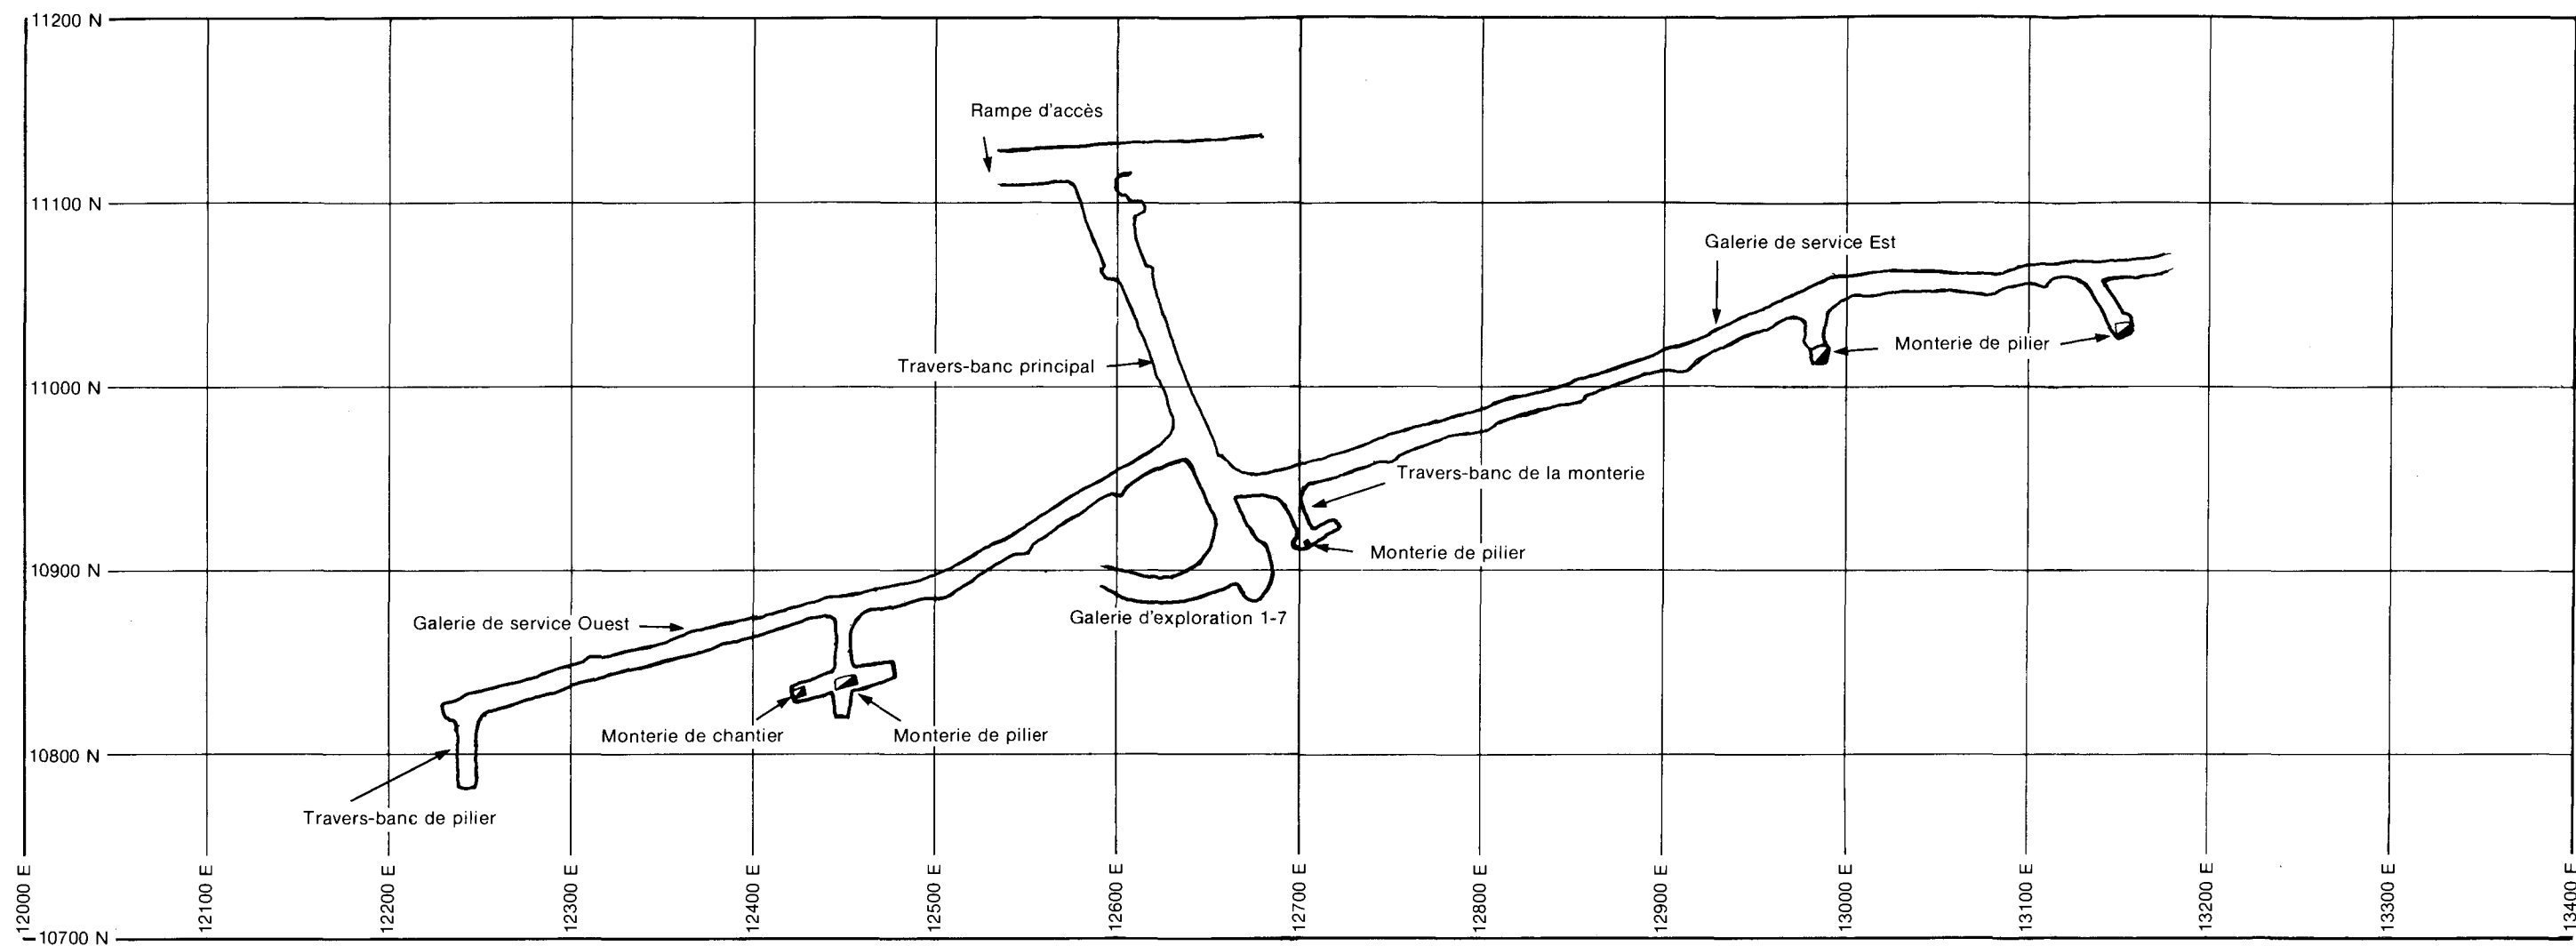
Figure 38

La première évaluation d'Eloi Hamel sur le sort de Gilles Légaré et de Guy Daigle, qui travaillaient dans le chantier 2-5, devait s'avérer exacte: s'ils n'étaient pas sortis avant la boue, ils avaient été coincés dans leur chantier. Cela est assez évident lorsqu'on regarde la figure 38.

- Arrêter le plus possible l'affaissement du toit dans la 1-7 et plus particulièrement dans la partie à largeur excessive à l'intersection galerie-travers-banc. D'ailleurs, cette partie de la galerie avait été religieusement baptisée «La Cathédrale».
- Laisser l'affaissement se produire jusqu'à ce que l'espace soit complètement rempli et, de ce fait, arrêter l'effondrement. En acceptant un facteur d'augmentation de volume de 30% à l'affaissement, l'excavation sera remplie avant que le toit effondré atteigne la surface du socle, située à quelque 50 pieds au-dessus de la galerie 1-7. Pour ce faire, il faut s'assurer que le chantier sous-jacent 2-7 soit protégé par une seconde couronne sous la galerie d'exploration 1-7, (voir fig. 38) de façon à ne pas voir le tout s'effondrer dans le chantier sous-jacent.

4.4.6 Affaiblissement du pilier entre le chantier 2-7 et la galerie d'exploration 1-7 (fig. 38)

- la fenêtre à l'extrémité ouest du chantier 2-7 est ouverte, mais la poussière et le brouillard ne permettent pas d'y voir grand chose ni bien loin dans le chantier; le pilier à cette extrémité du chantier est encore en place (voir la section longitudinale, fig. 38);

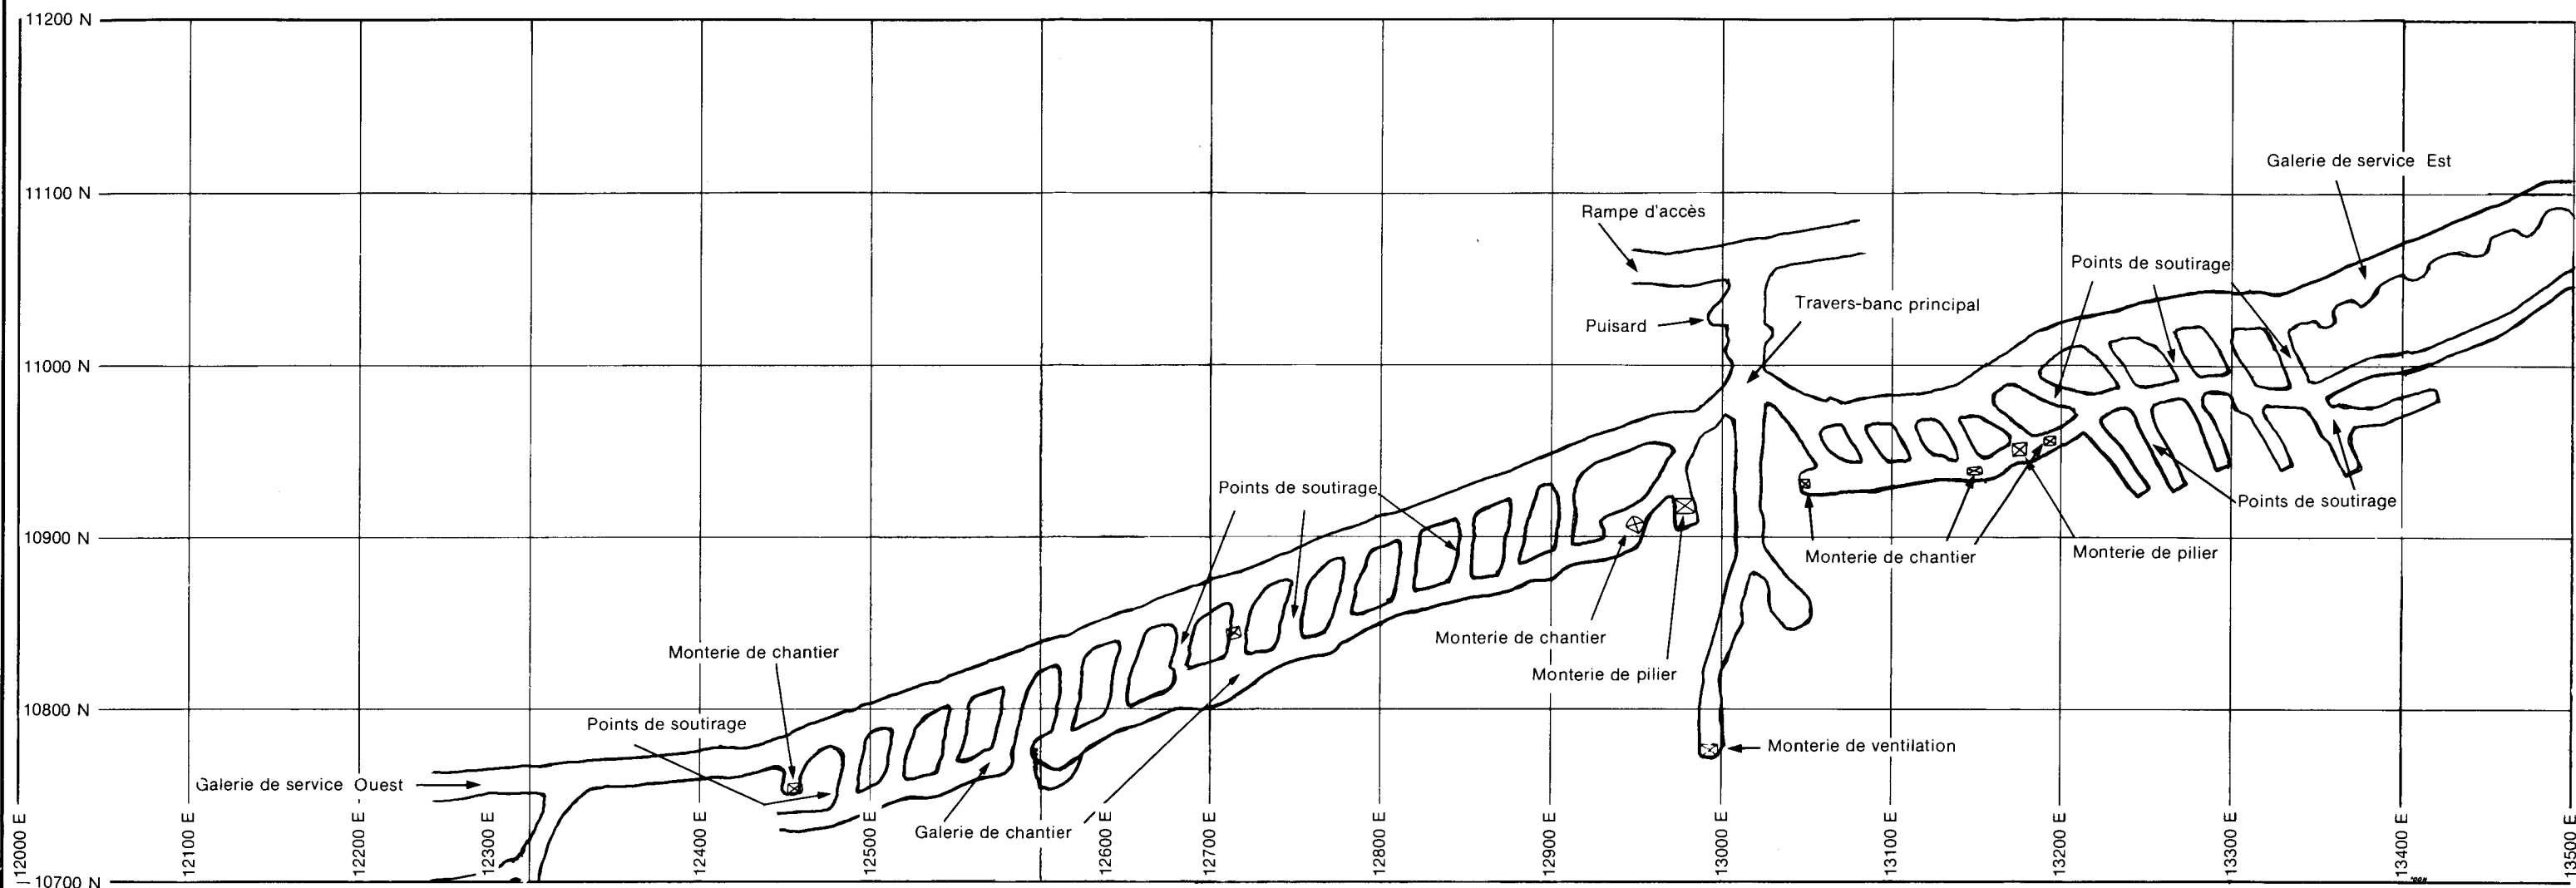
Figure 40

- Construction de voies de roulage aux niveaux 200, 350 et 500. Ces voies situées, elles aussi dans l'éponte inférieure (fig. 40), sont parallèles au gisement.

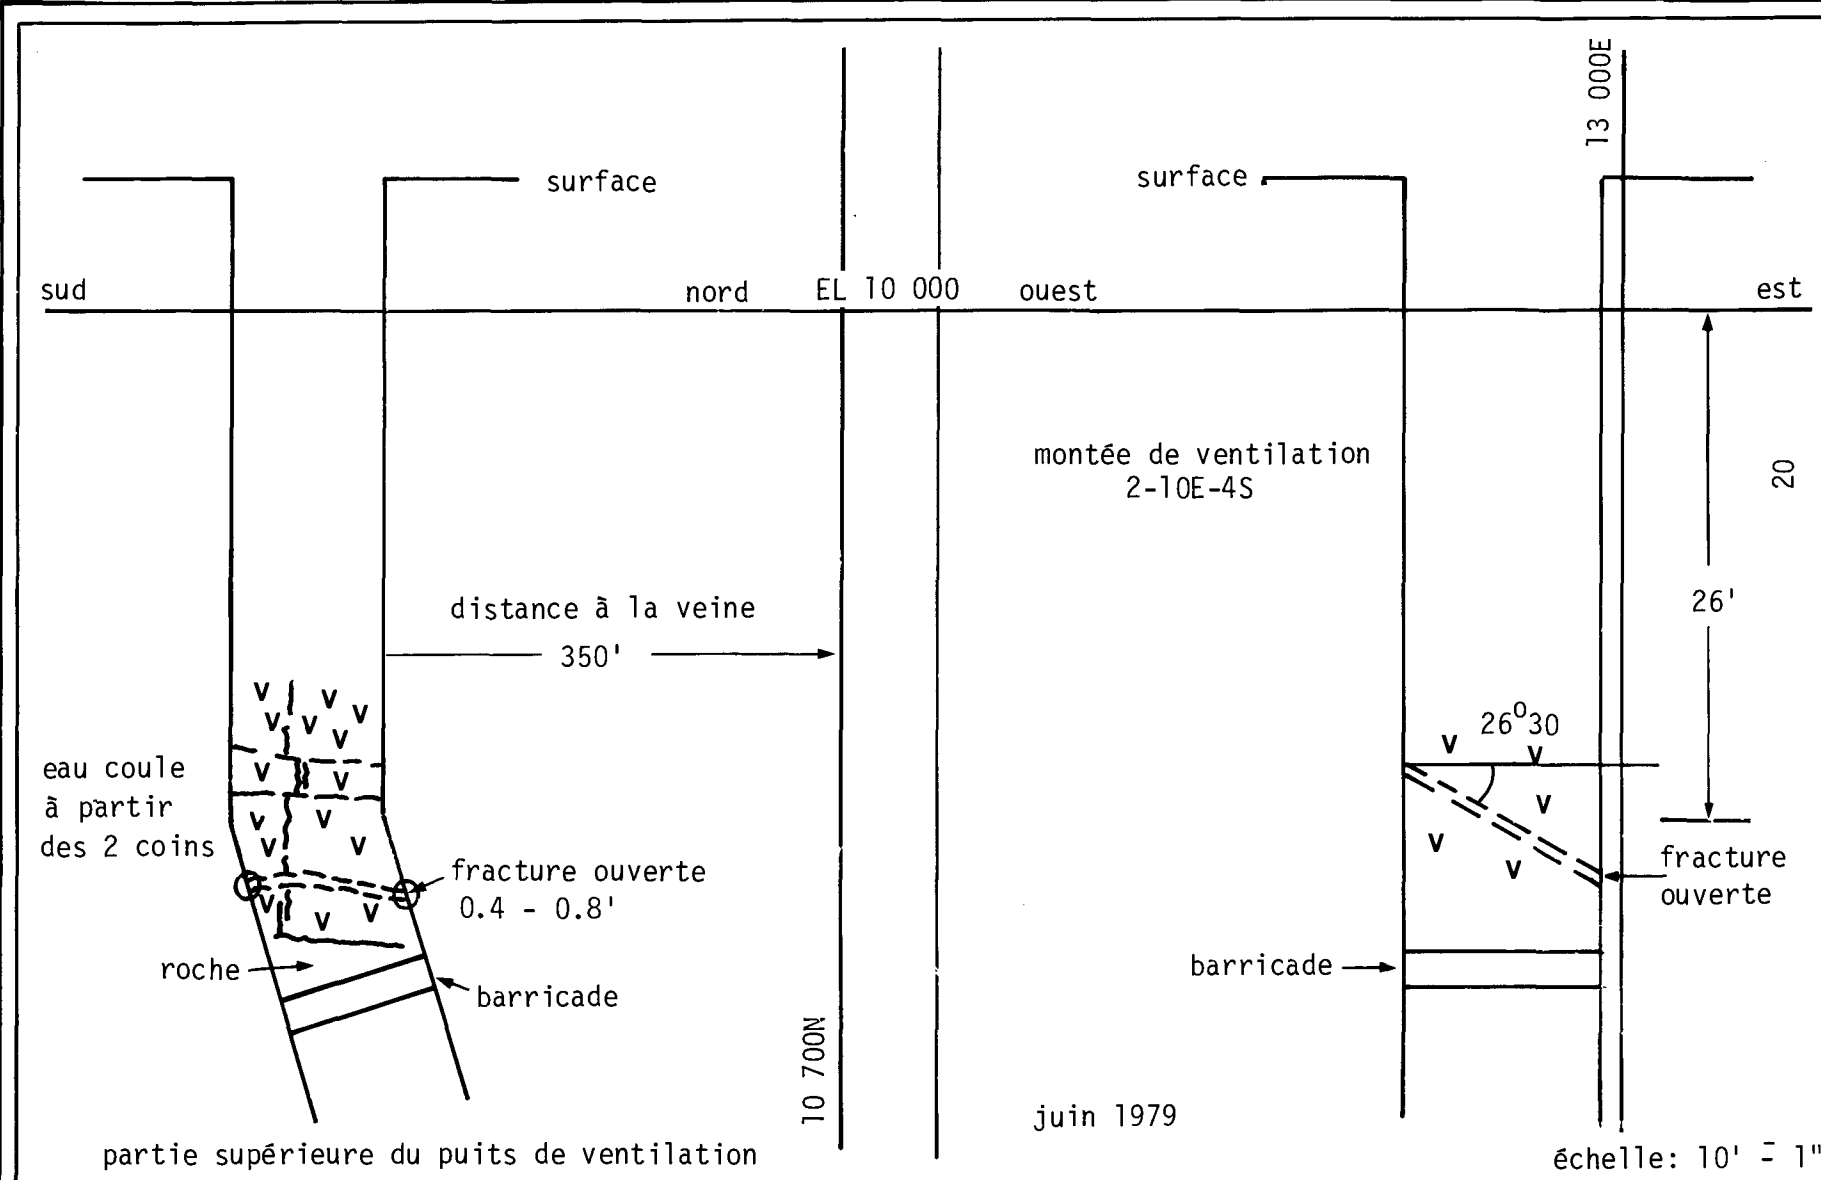
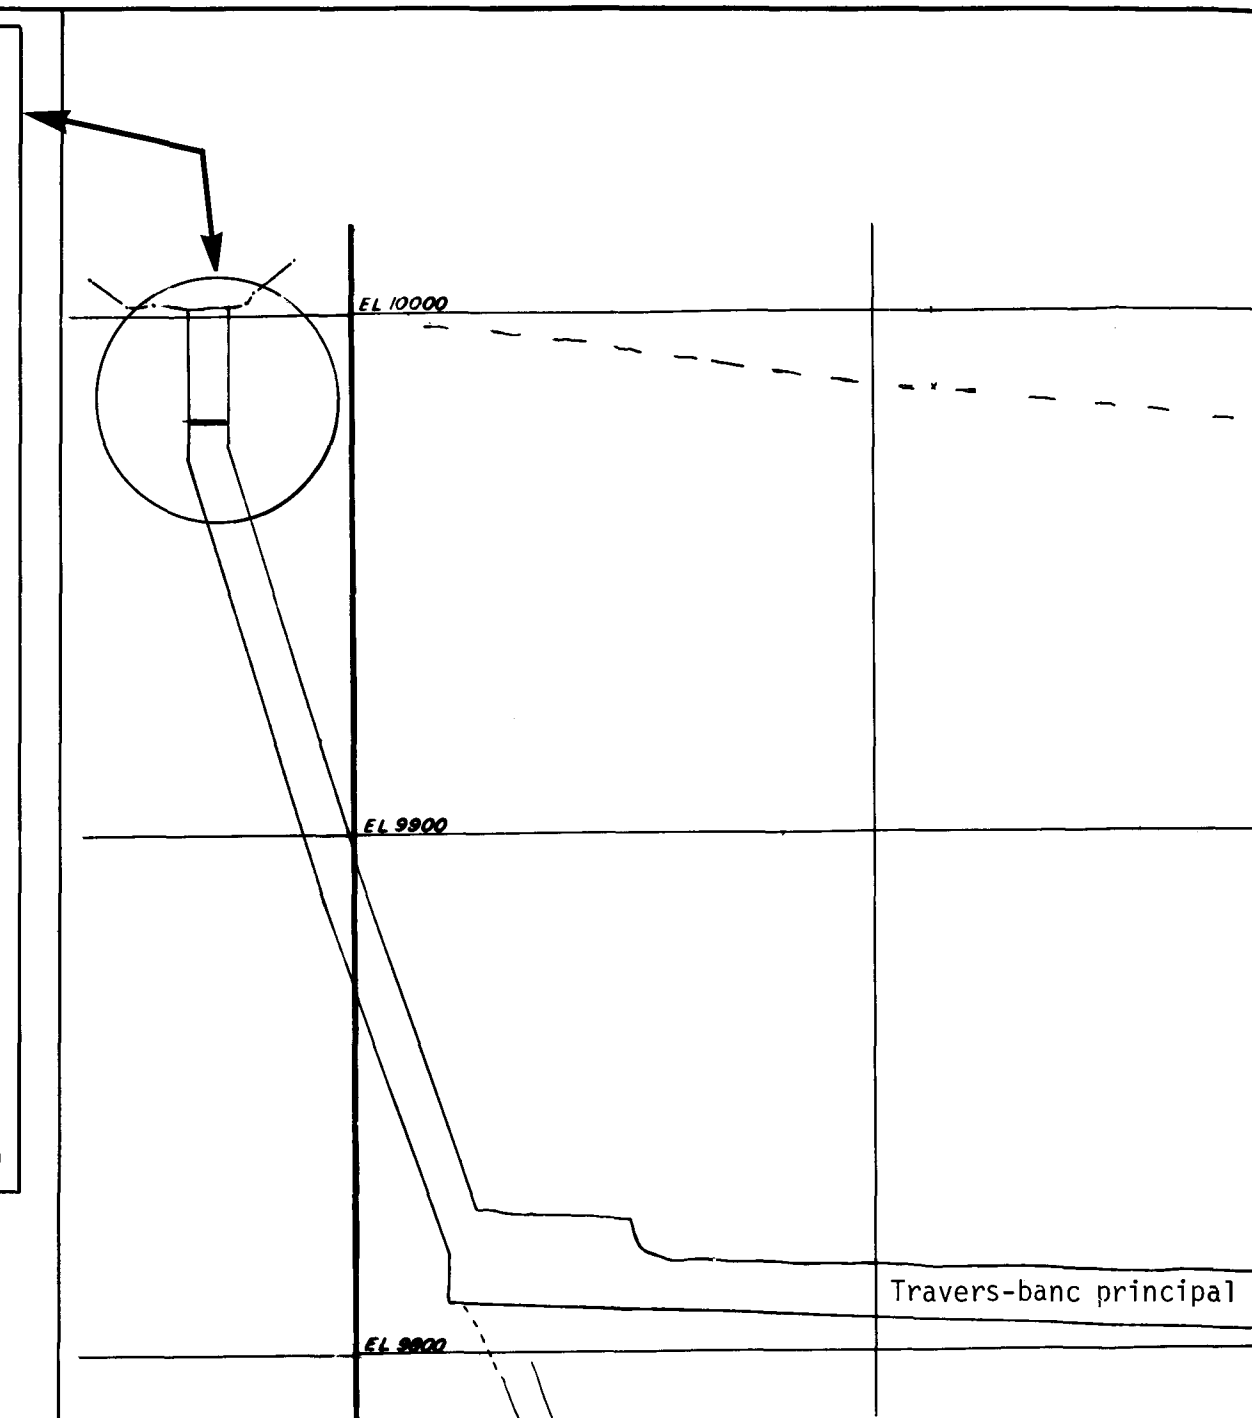
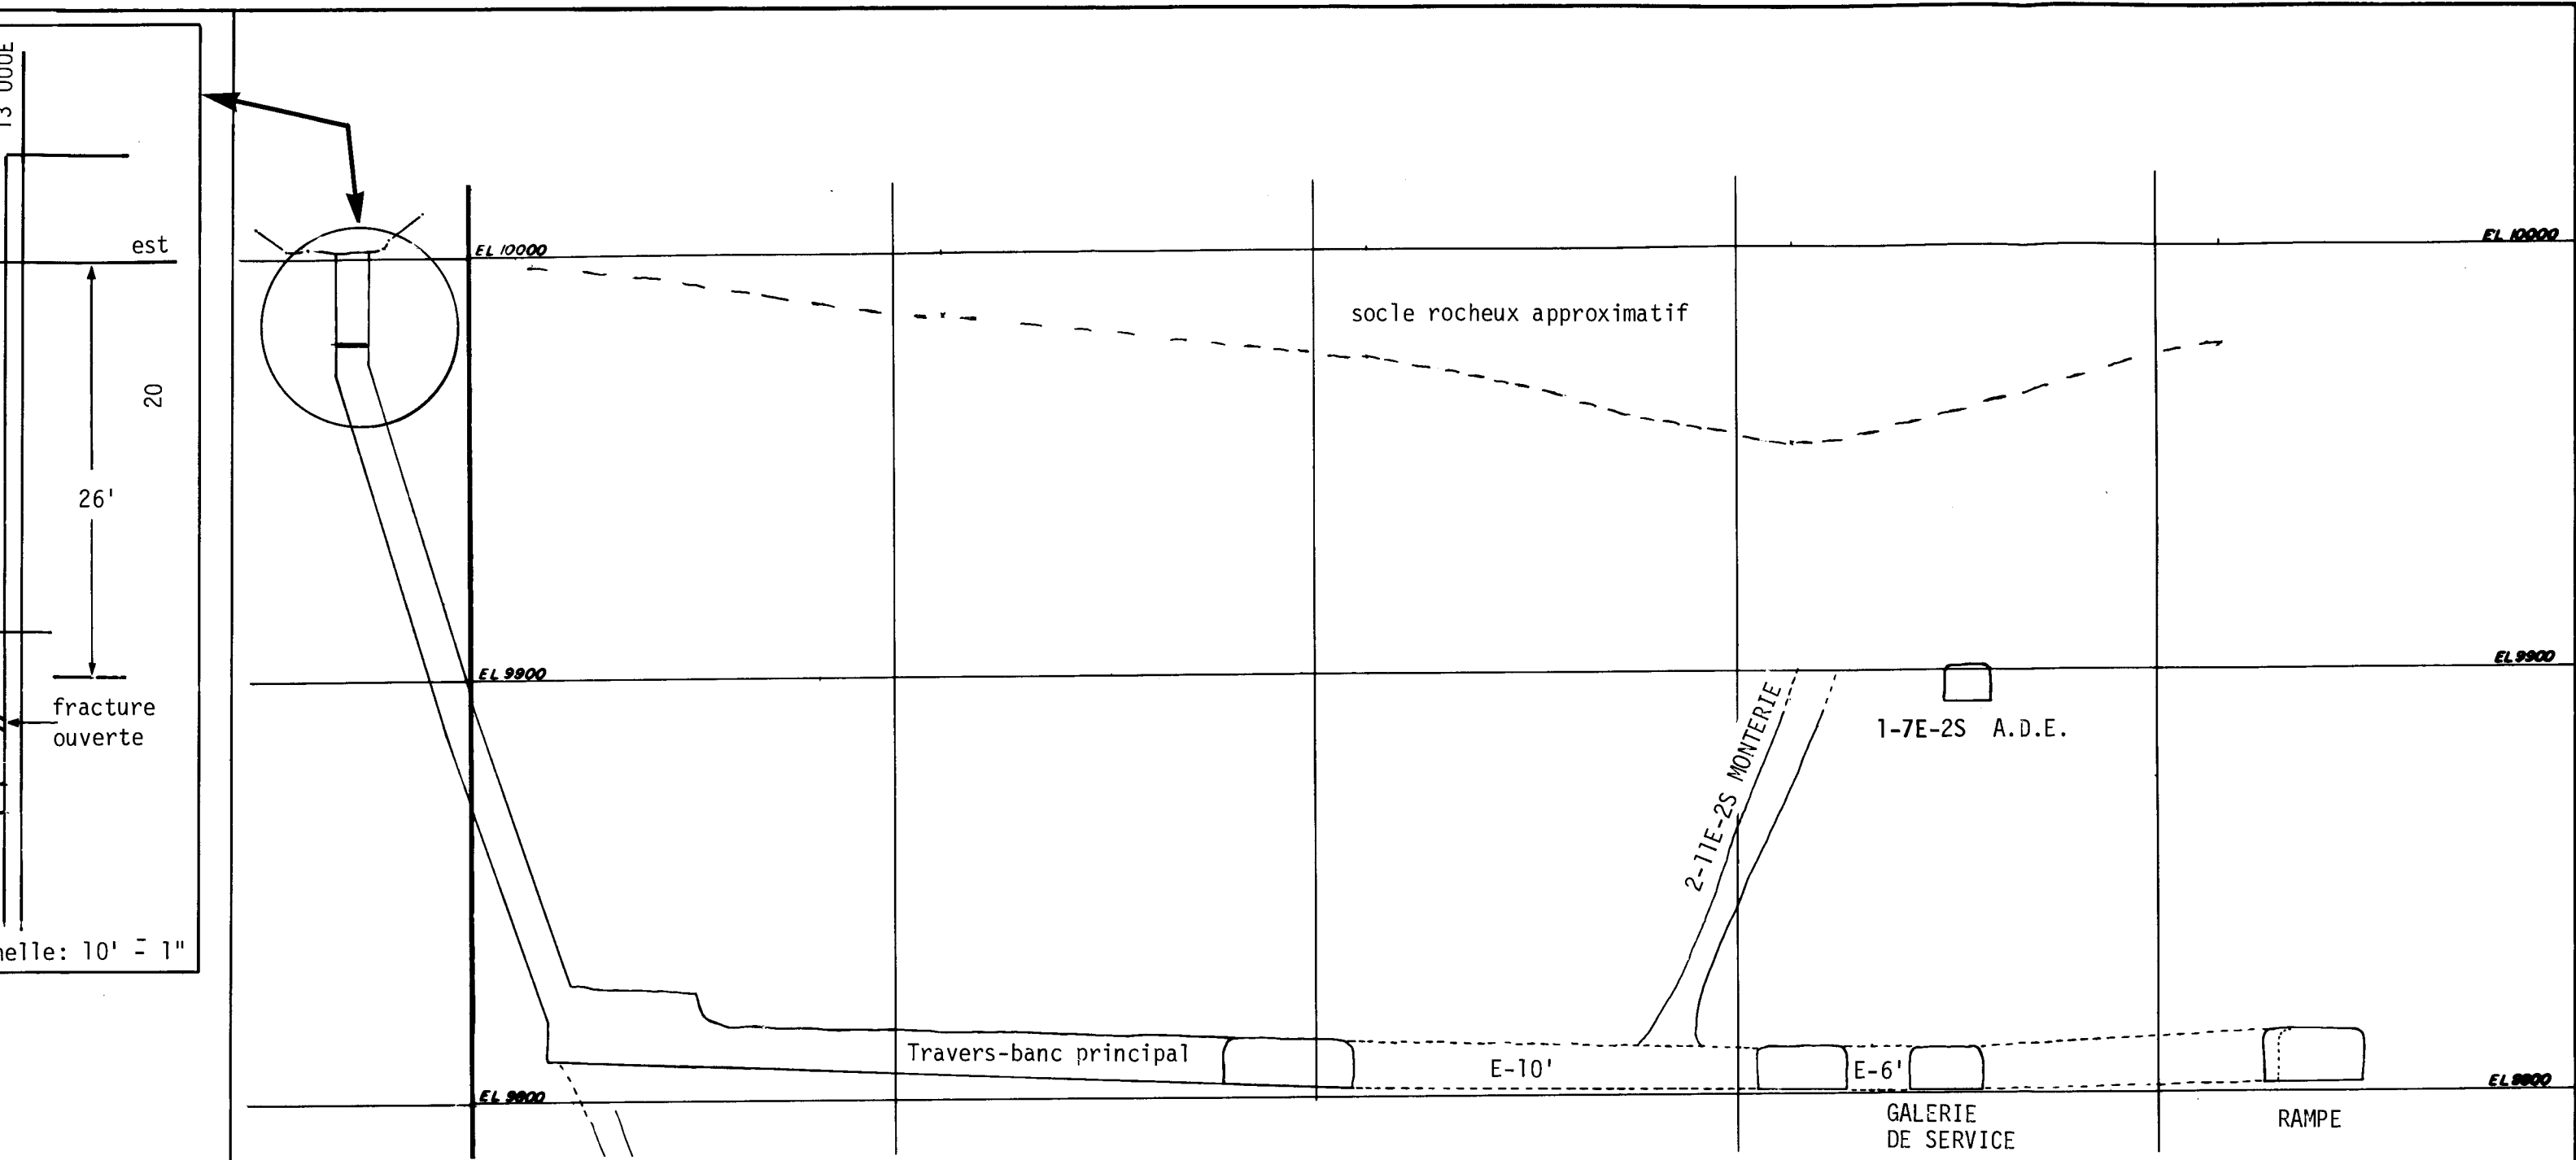
Figure 43

La cheminée de ventilation principale (fig. 43)
