Commission d'enquête sur la
tragédie du pont de la rivière
Sainte-Marguerite à Sept-Îles

Rapport final

De la table à dessin à la catastrophe

Septembre 1985

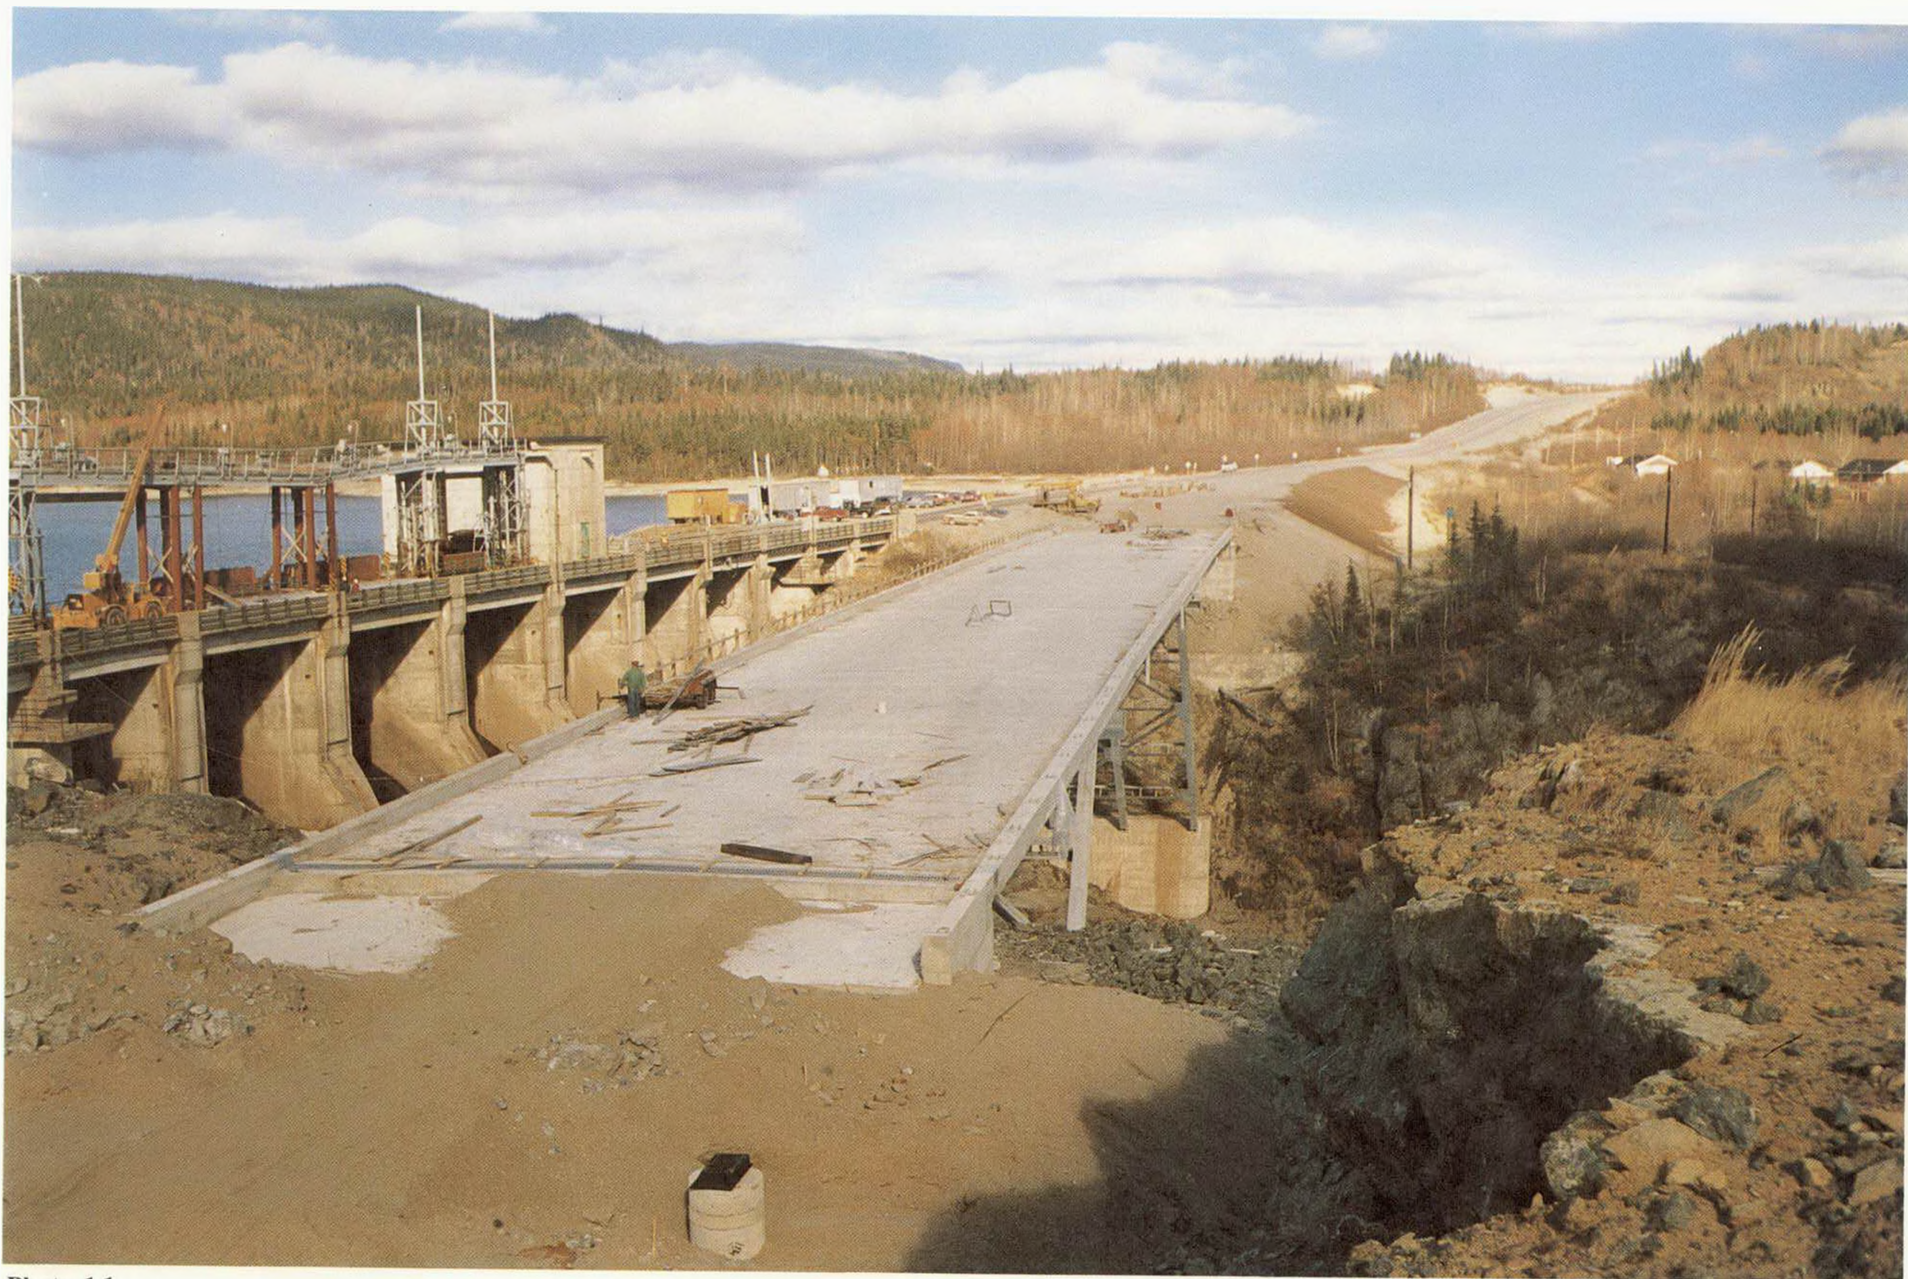
Photo 1.1.

La photo 1.1 prise du côté ouest en plongée vers le pont et le barrage montre l'ensemble du projet routier ayant près d'un kilomètre de long, comportant les approches et le pont. Le pont lui-même a une longueur de 137 mètres.

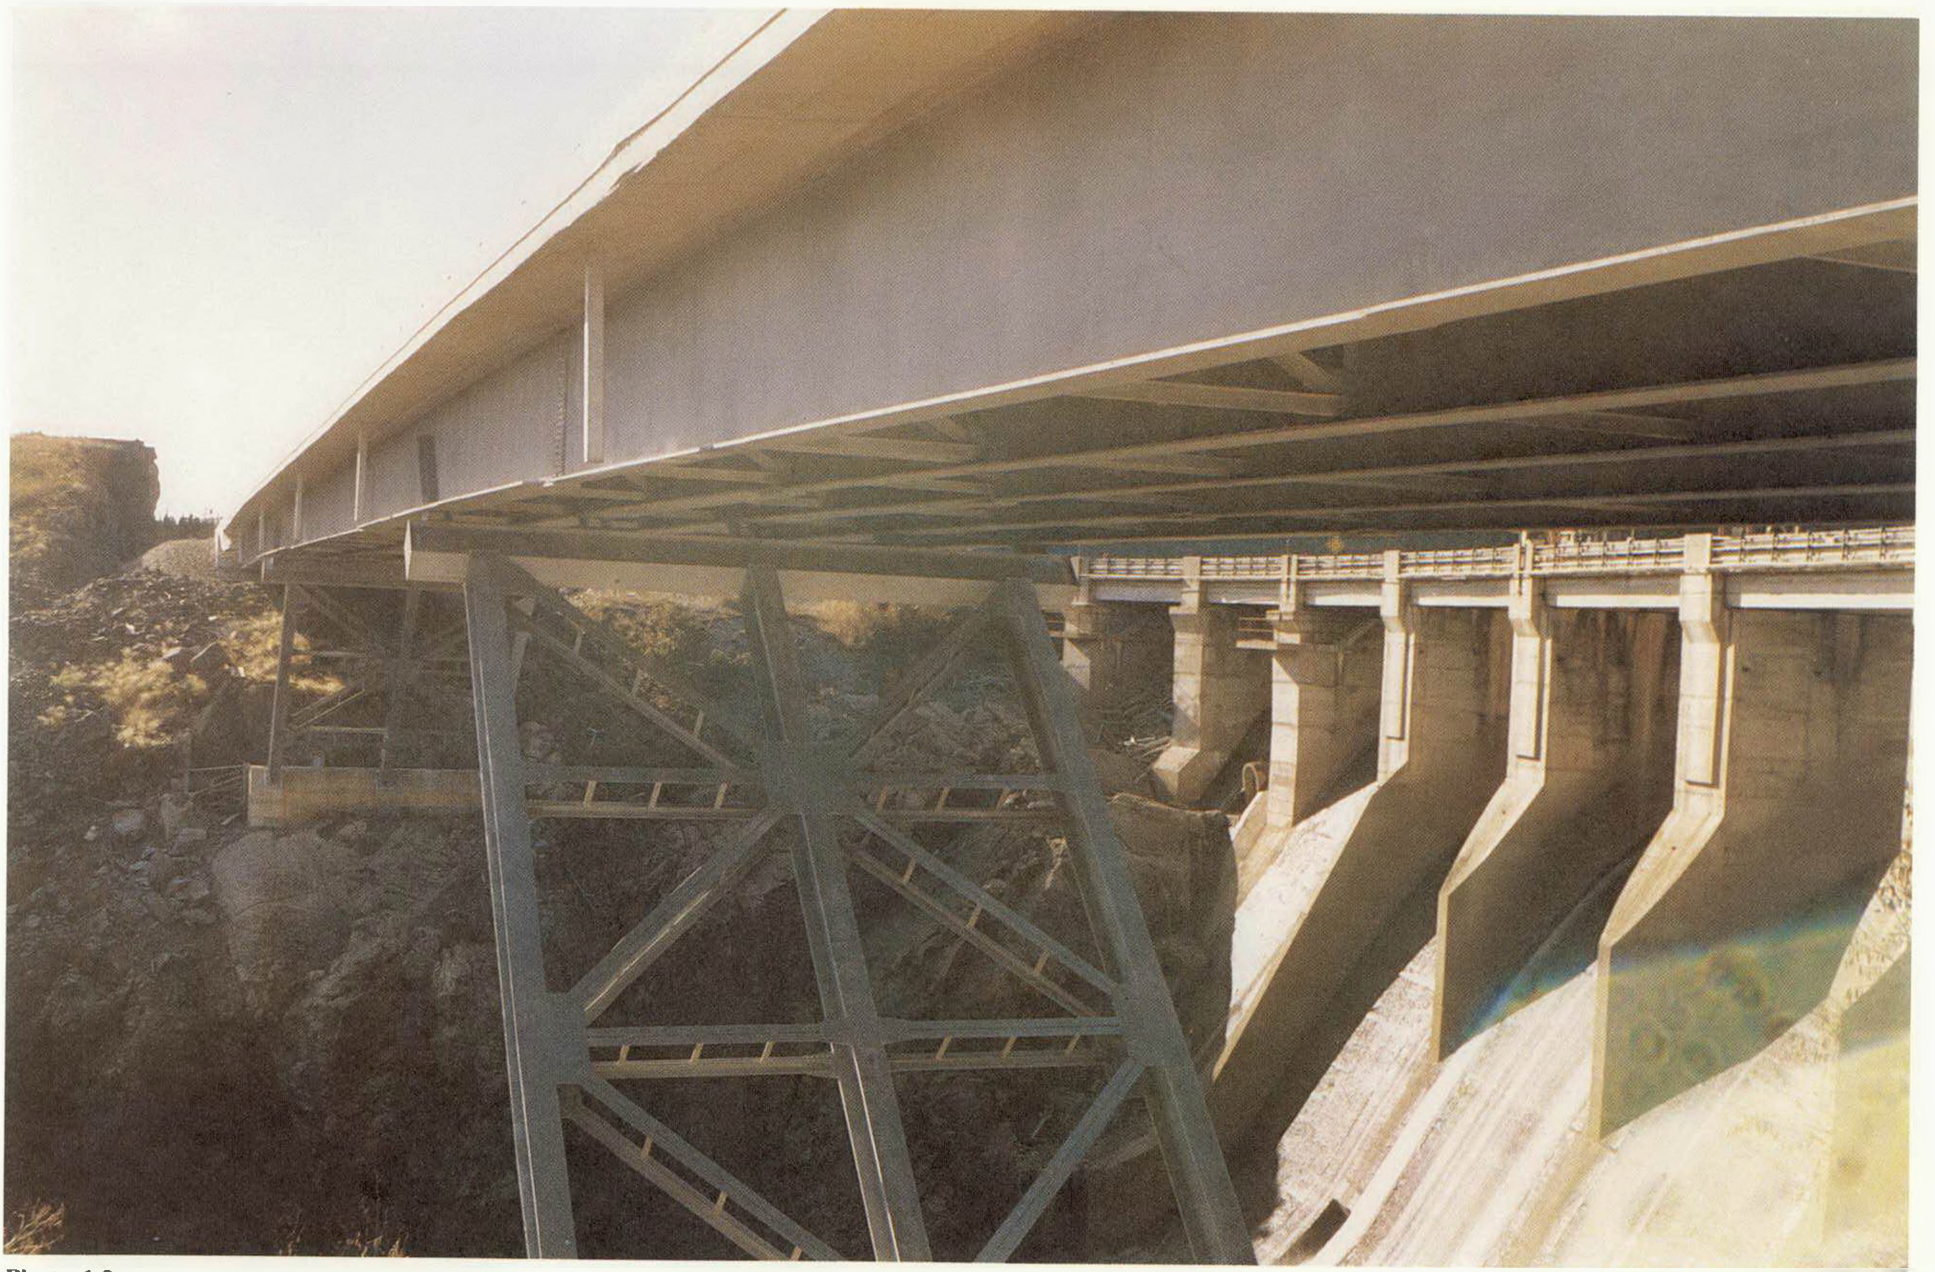
Photo 1.2.

La photo 1.2 prise légèrement en contre-bas, sous le pont, donne une vue d'ensemble de la structure. On distingue les deux jeux de béquilles, les cinq poutres maîtresses principales et le tablier de béton.

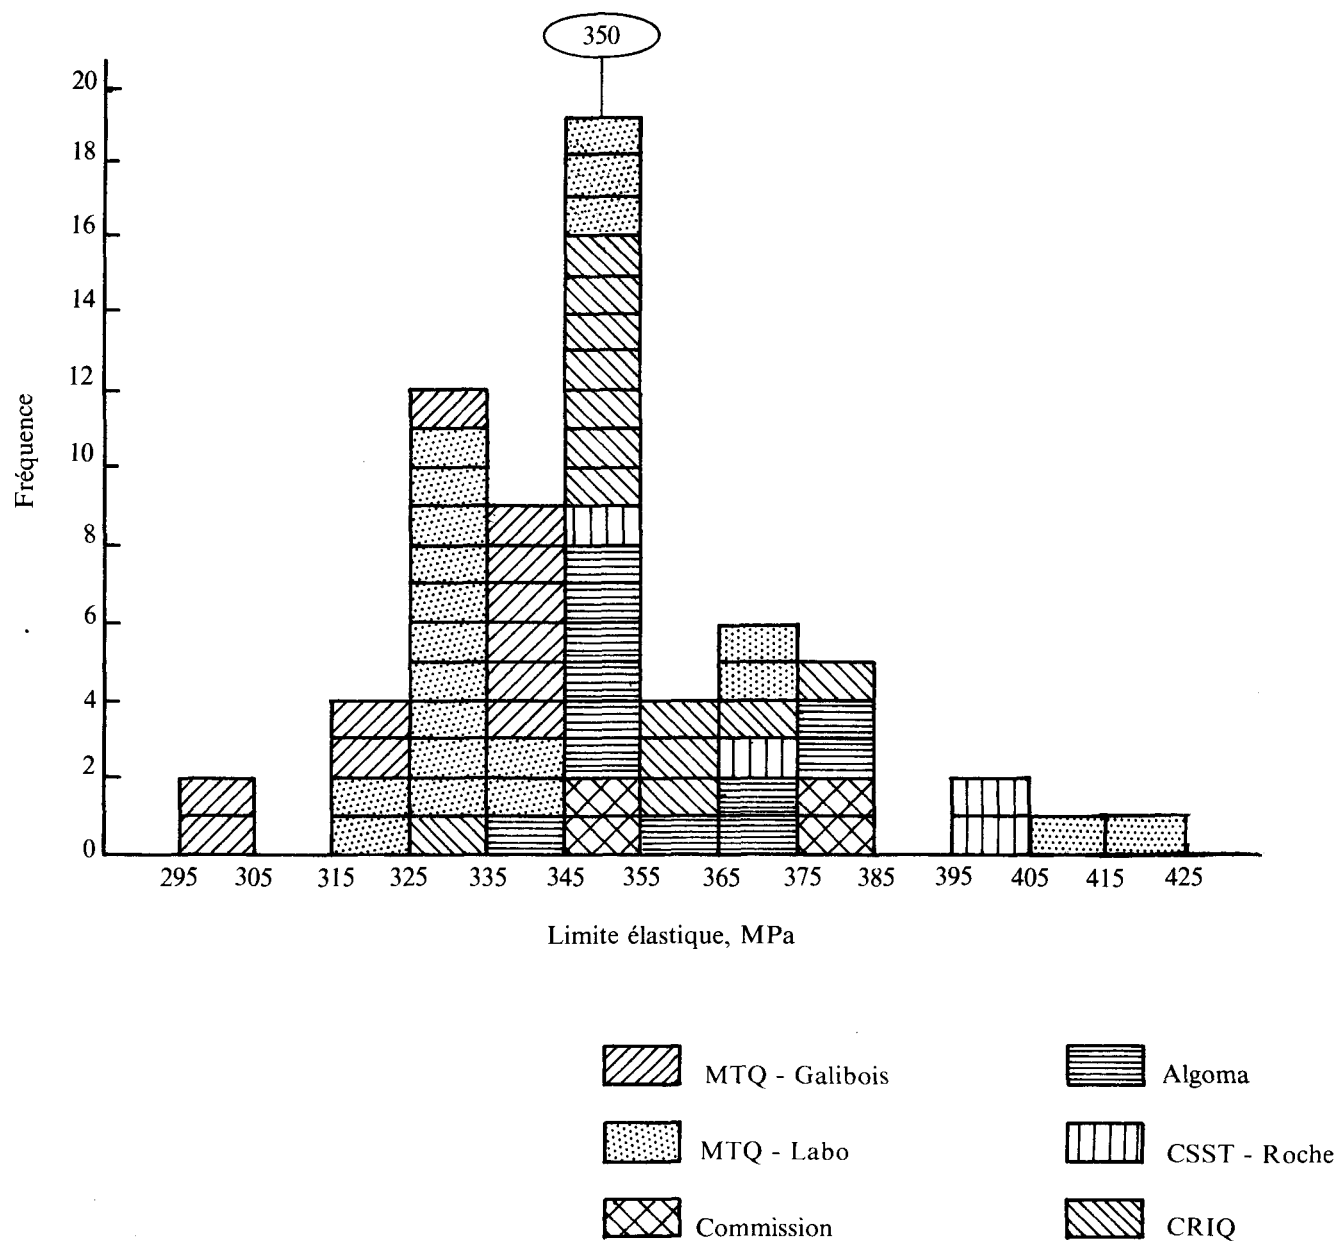
Fig. 3.4 Distribution des limites élastiques mesurées sur l'acier des semelles des poutres

Dans le cas de la limite élastique, les résultats obtenus par les différents experts sont nettement divergents, comme on peut le voir à l'étude détaillée du tableau 3.5. Le graphique de la figure 3.4 montre la grande variation de résultats obtenus par les différents experts. La moyenne de ces résultats a été rapportée à la figure 3.5. On constate que l'expert Galibois du MTQ a obtenu une résistance de 329 MPa pour onze échantillons, que la Commission a obtenu 362 MPa pour quatre échantillons. On peut comparer ces résultats aux valeurs obtenues par le MTQ, au Laboratoire central, lors de l'étape de la fabrication: les 19 essais avaient donné en moyenne 338 MPa alors que les essais de contre-preuve avaient donné 352 et 357 MPa respectivement pour le CRIQ et Algoma. On notera à la figure 3.5 que les résultats moyens, avant et après, s'échelonnent de 94% à environ 108% de la valeur minimale spécifiée. Les résultats MTQ-Galibois comprennent les résultats de la coulée F5026; pour cette coulée, MTQ-Galibois a obtenu une limite élastique de 300 MPa alors que la Commission a obtenu 348 MPa et que les experts de la CSST ont obtenu 358 MPa. Nous n'avons pu déterminer la source d'un si grand écart entre les résultats des essais sur cette coulée.

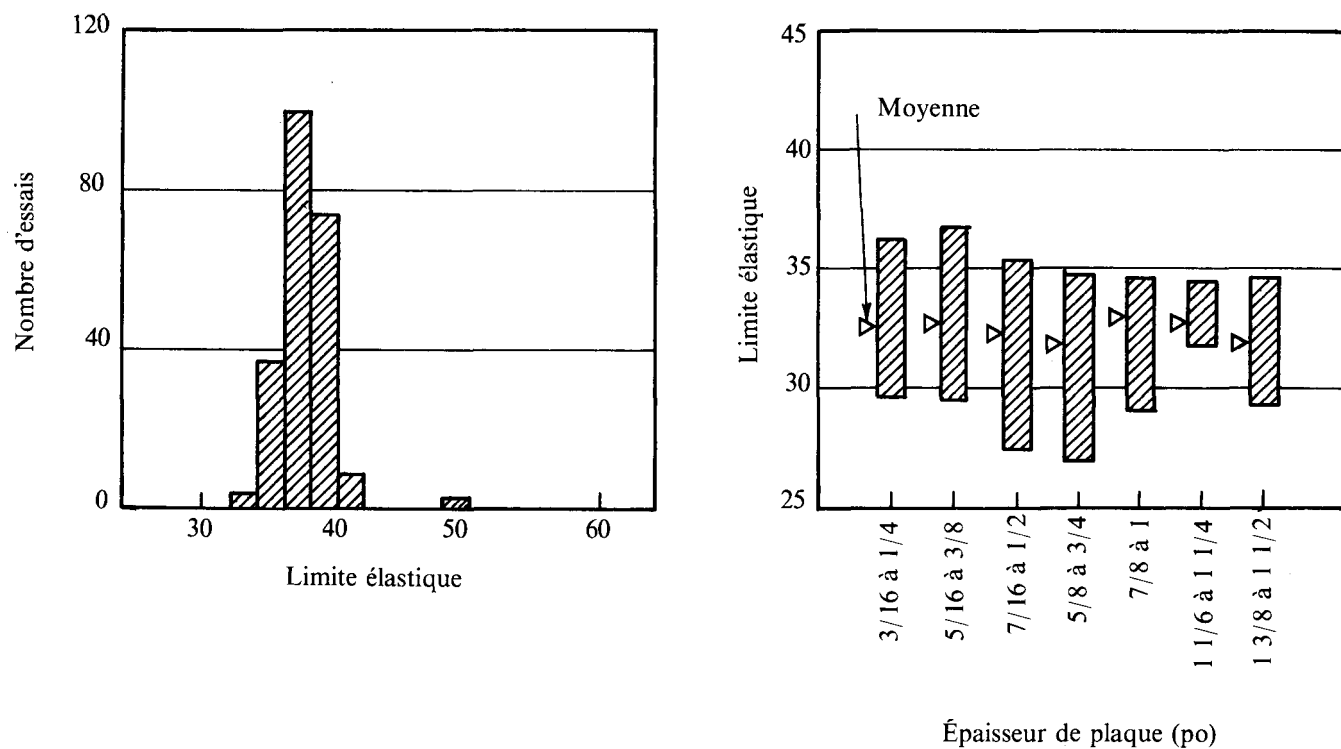
Fig. 3.6 Distribution des limites élastiques d'un acier ASTM A285

Afin d'illustrer la variation de résultats que l'on obtient entre des essais faits sur des plaques provenant de coulées nominale ment semblables, l'expert Gauthier de la Commission a présenté (n.s. vol. 26, p. 3089) les distributions de résultats d'essais tirées du "American Society for Metal Handbook, volume no 1, figure 3." Ces résultats sont pour un acier de limite élastique, de 30 000 livres par pouce carré. Le graphique de la figure 3.6 montre les résistances obtenues pour des essais réalisés sur 224 coulées provenant de six aciéries, achetées selon la spécification ASTM A285 par un fabricant sur une période de huit ans. Les résultats sont donnés en histogrammes pour toutes les épaisseurs et on donne aussi l'étendue des résultats pour des plaques variant de 3/16 po à 1½ po d'épaisseur. On voit que la moyenne des résultats indiquée par une fléchette sur l'histogramme du bas est supérieure à la limite spécifiée de 30 000 livres par pouce carré; par contre on note que certains résultats sont inférieurs à cette valeur minimale spécifiée de 30 000 livres par pouce carré; on voit des résultats de 29 000 livres par pouce carré et d'autres résultats qui atteignent 26 500, soit jusqu'à 12% sous la valeur "minimale" spécifiée.

Évidemment, pour qu'il soit acceptable qu'un faible pourcentage des résultats soit au-dessous du minimum spécifié, il faut que la moyenne se trouve au-dessus du minimum spécifié. On verrait à l'étude de la distribution des résultats sur la figure de gauche que la moyenne des résultats est de l'ordre de 36 000 à 38 000 livres par pouce carré, soit de 20 à 25% au-dessus du minimum spécifié.

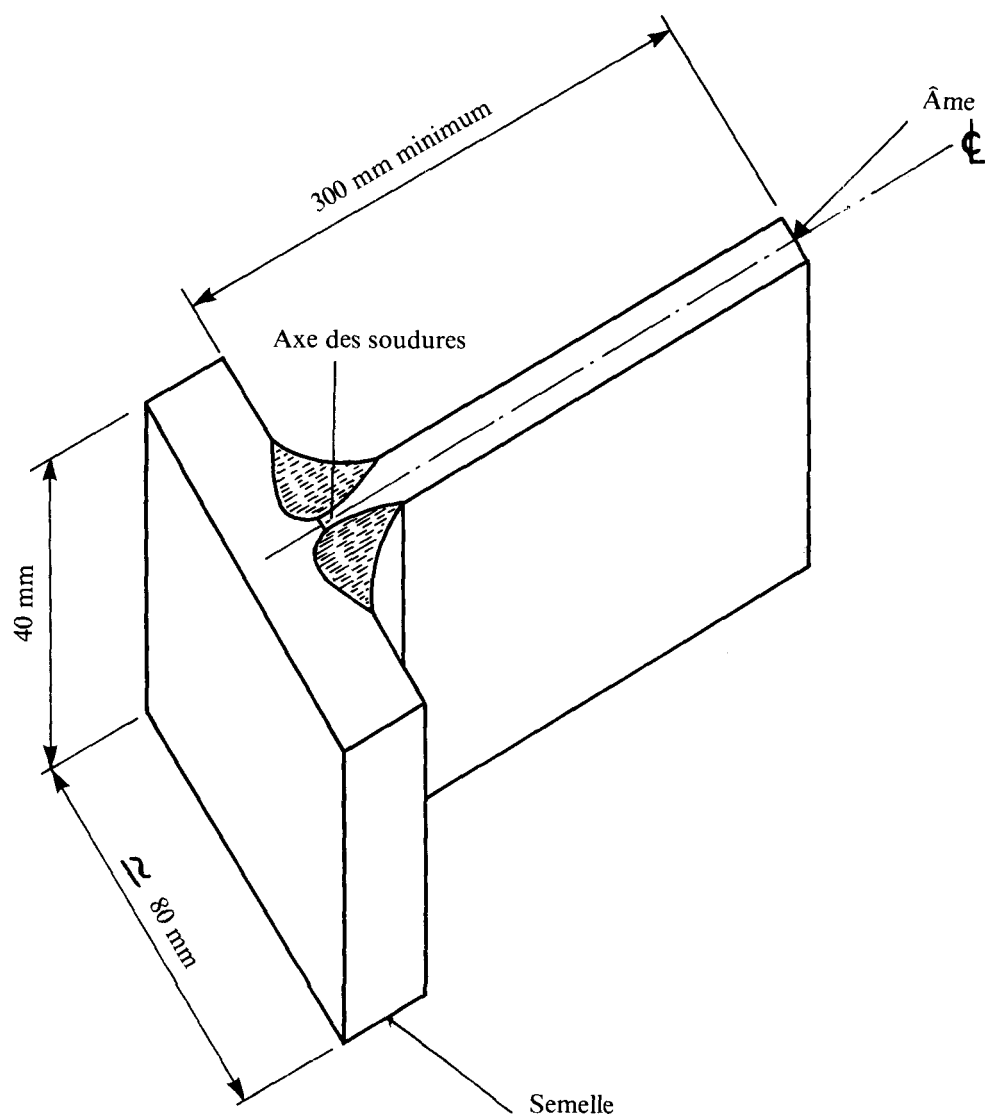
Fig. 3.7 Spécimen pour essai de traction sur soudures d'angle

forme montrée à la figure 3.7. Dans les deux essais, la rupture eut lieu dans l'âme à quelque 235 mm des soudures, les soudures demeurant non affectées.

soudure aient 14 mm. Un léger sous-dimensionnement a été observé lors de l'examen de profil de deux des sept échantillons.

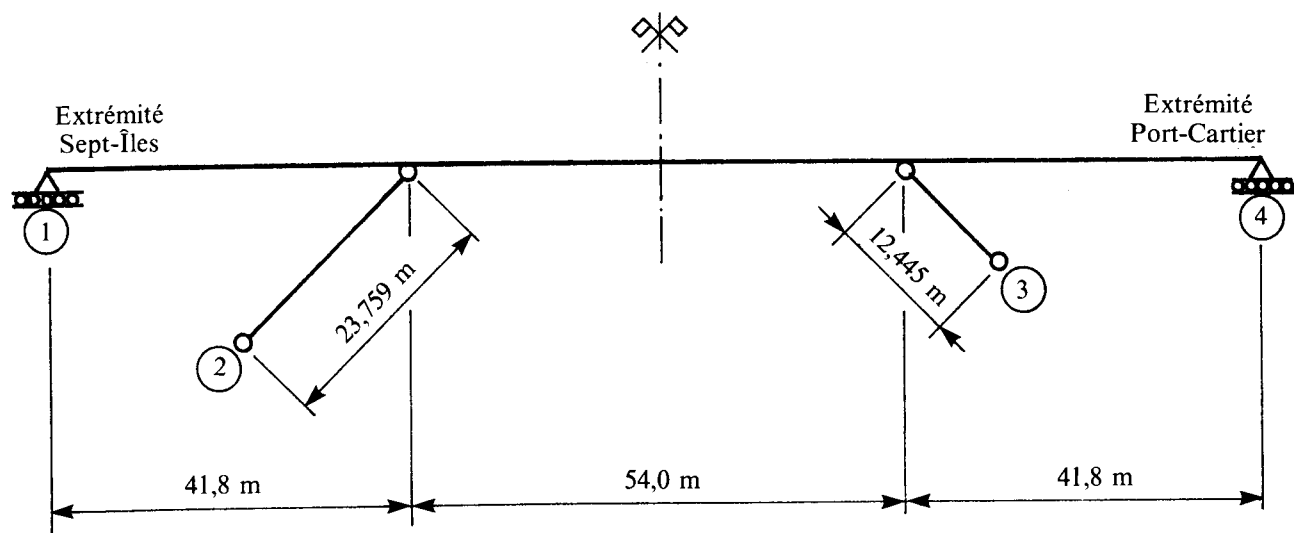
Fig. 3.12 Schéma du pont

Un schéma bi-dimensionnel du pont est présenté à la figure 3.12, et on peut y voir la mobilité des articulations et des supports aux extrémités. Les rotations des appuis correspondent à celles dessinées sur le plan.

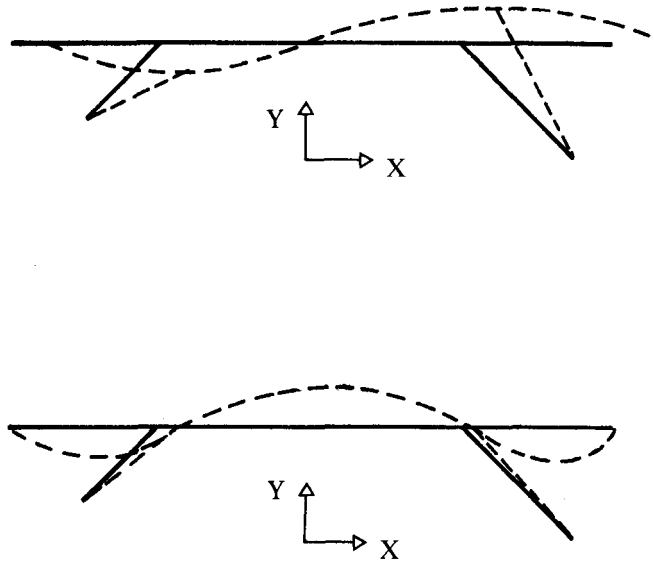
Fig. 3.16 Modes de vibration du pont

La forme propre des deux premiers modes est illustrée à la figure 3.16. Les fréquences du pont sont tellement faibles par rapport à la fréquence de vibration du compacteur qu'on doit conclure qu'il n'existe aucune possibilité que le vibreur ait entraîné une vibration par résonance et que les vibrations imposées au pont par cet appareil n'ont pas participé à causer l'effondrement.

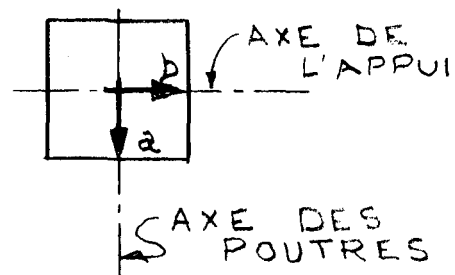
Fig. 3.17 Caractéristiques des appareils d'appui selon le plan
no 8 du MTQ

On a aussi indiqué la poussée horizontale que l'appareil d'appui central devait reprendre comme étant égale à 350 kN. Lors du "design" des appareils d'appui, le fournisseur, la compagnie Goodco Ltée, a lu le symbole P_{max} et a calculé l'appareil d'appui pour une telle charge. En effet sur le plan numéro C-2291 et C-2292 de Goodco Ltée, on voit que les appareils d'appui ont été calculés pour une capacité verticale de 495 kN. À cause des dimensions standard, les appareils d'appui sont fabriqués selon certaines dimensions, par exemple: 160, 170, 180, 190, 200 mm de diamètre. On a donc choisi un appareil ayant 205 mm de diamètre extérieur et 170 mm de diamètre intérieur. Le disque, qui a un diamètre de 170 mm, s'appuie sur le caoutchouc, lequel a une capacité portante en service de 25 MPa.

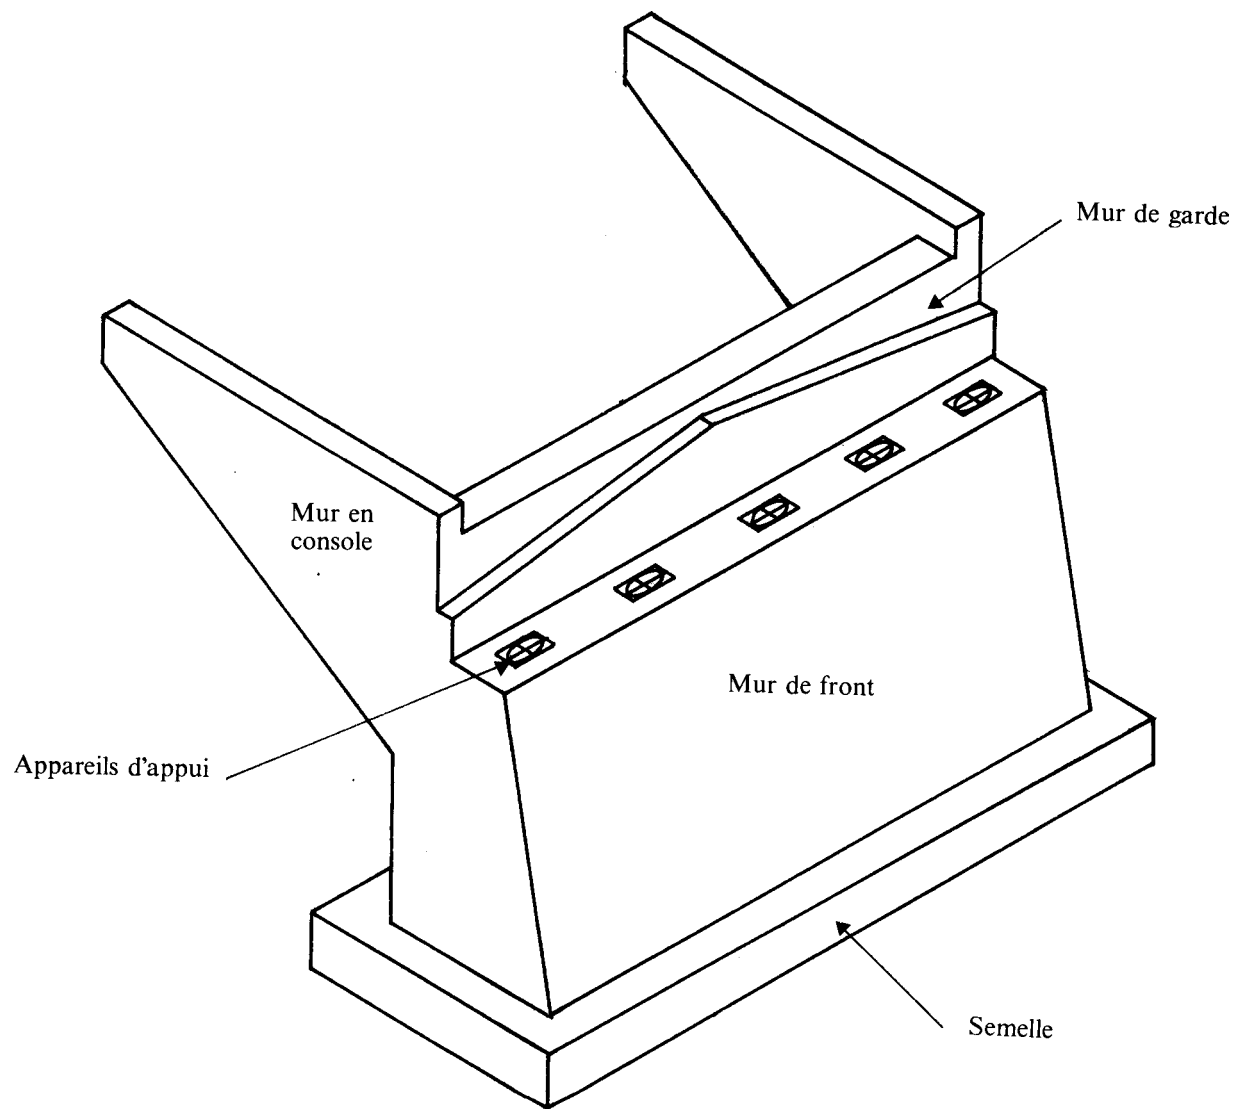
Fig. 3.18 Culée

L'examen du plan no 2 du MTQ (fig. 3.8) indique que la distance entre le haut des murs de grève est de 138 mètres 210. La figure 3.18 montre une culée semblable à celle qui a été utilisée au pont de la rivière Sainte-Marguerite. À l'aide du plan no 2, l'entrepreneur a établi la position des butées 2 et 3 à partir de la position des culées. Suite à ces travaux, l'arpentage de vérification d'implantation est fait et on obtient les valeurs indiquées aux trois premières colonnes du tableau 3.15. On notera que, pour ces trois arpentages de même que pour celui fait par Lavalin après l'effondrement, la distance de culée à culée varie de 137 729 mm à 137 732 mm, soit à peine 3 mm de différence, ce qui constitue une précision remarquable pour des constructions réalisées à une telle distance l'une de l'autre. On note toutefois une différence plus importante pour ce qui est de la distance entre les butées 2 et 3. Les dernières vérifications en 83, c'est-à-dire les arpentages du 4 novembre et du 13 décembre, avaient donné des distances égales de 84 540 mm, et c'est sur cette base que les longueurs des béquilles d'un côté et de l'autre ont été calculées. Comme les possibilités d'ajustement des béquilles étaient nulles avec le type de butées prévues aux plans, l'entrepreneur de construction métallique, Structal, a demandé et obtenu que les béquilles soient installées sur des cales pour permettre un certain ajustement lors du montage. Cette opération a eu pour effet de relever le pied des béquilles et de réduire la distance qui existait entre les deux butées, différence que Lavalin a notée: 84 516 mm, c'est-à-dire, plus courte de 24 mm. L'espace sous les plaques d'assise de ces béquilles a été par la suite rempli avec du coulis.

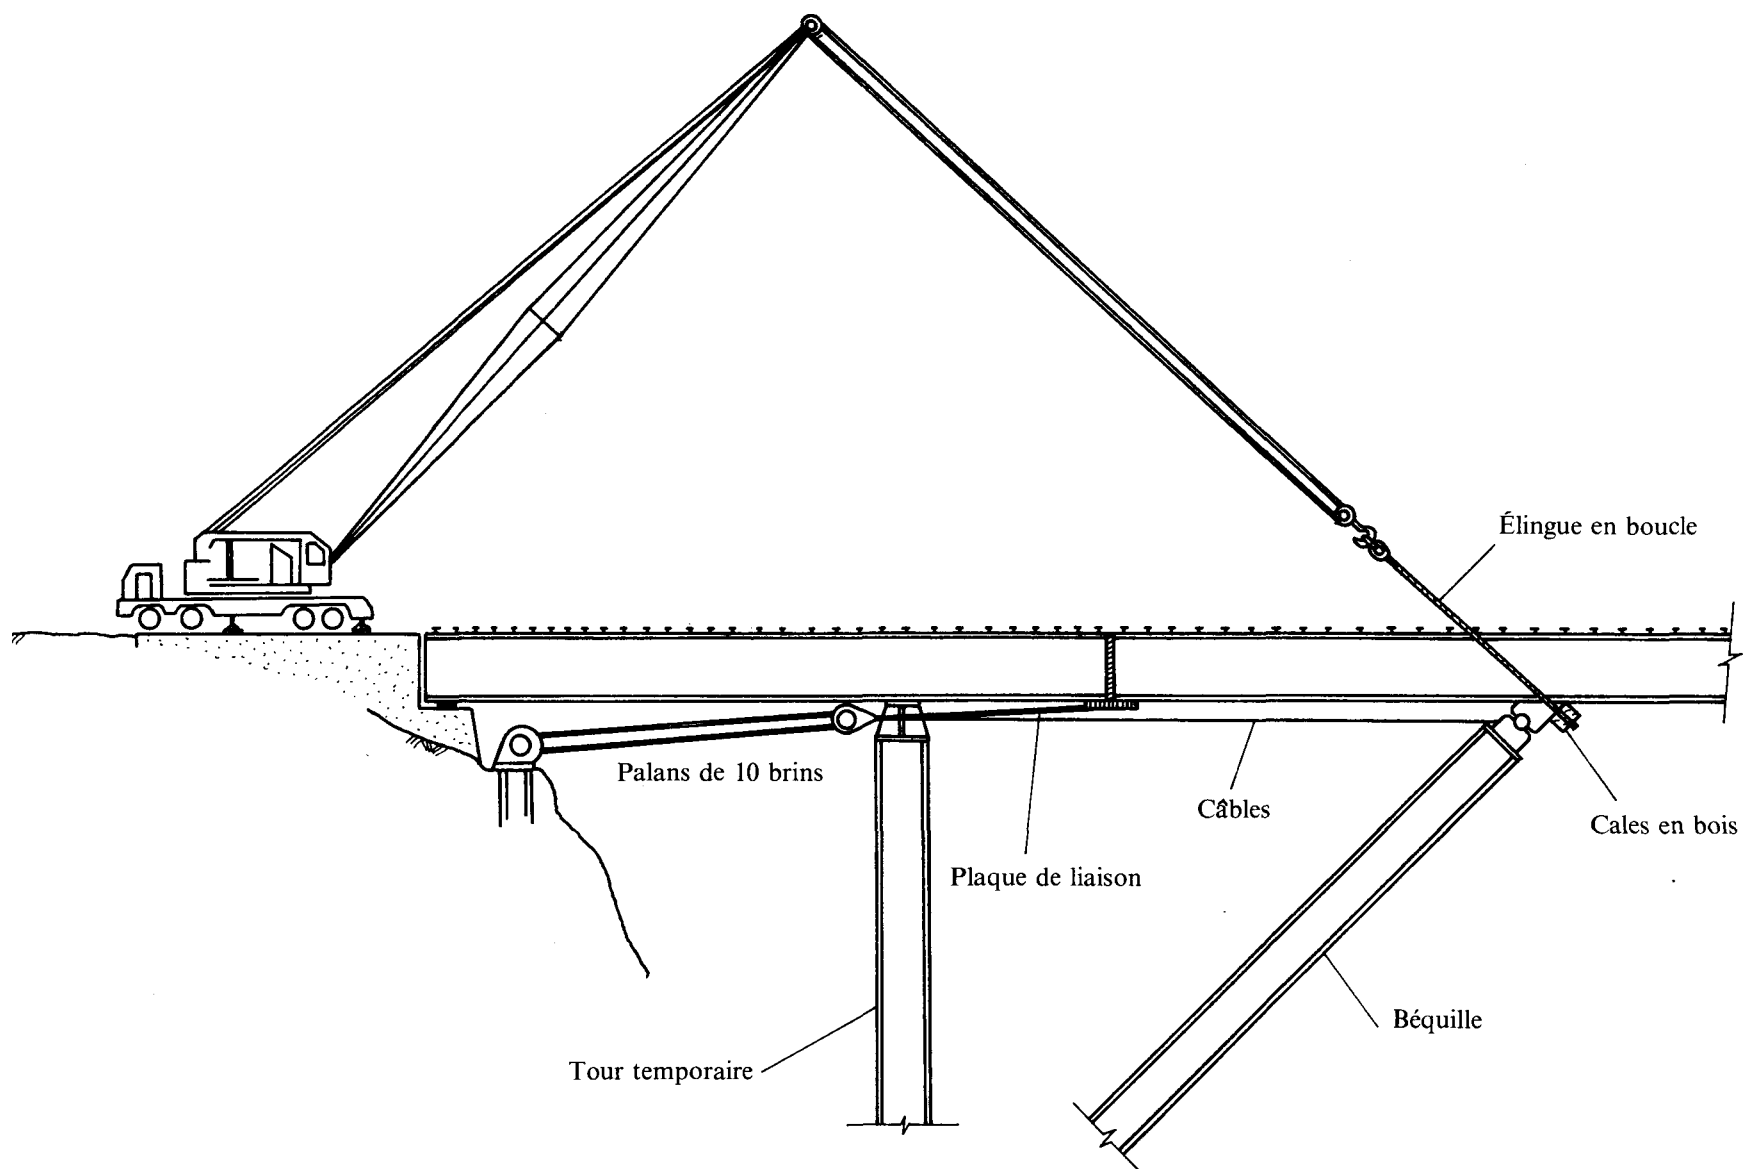
Fig. 3.20 Premier tirage, côté Sept-Îles

Deux tracteurs servent à reprendre le jeu dans les palans de retenue alors que deux grues servent à tirer sur la structure selon le schéma montré à la figure 3.20. Ce schéma est une copie d’un dessin présenté à la Commission par le surintendant Forcier. On note sur ce dessin la position de l’élingue qui servait à tirer la structure. L’élingue est bouclée autour de la poutre intermédiaire et s’appuie sur les selles d’appui soudées aux poutres; pour éviter que l’élingue ne se coupe, des blocs de bois sont placés entre l’élingue et la selle d’appui. La béquille est retenue à la tour temporaire par des câbles, et une plaque de liaison boulonnée relie celle-ci aux joints de chantier entre la poutre de rive et la poutre intermédiaire. Toutes ces attaches assuraient que la structure dans son entier se déplacerait vers le mur de culée.

La norme ACNOR Z-150 (Grues mobiles) interdit de se servir des grues autrement que comme instrument de levage. Ceci veut dire qu’une grue doit servir à soulever un poids d’intensité déterminée ou de grandeur connue. On ne peut pas avec une grue, par exemple, essayer d’arracher un pieu enfoncé dans le sol car, ne connaissant pas la résistance du pieu, on pourrait appliquer une force telle que l’arrachement subit du pieu pourrait causer le renversement complet

de la grue. Dans ce cas-ci, l'usage de la grue était un peu non orthodoxe. L'appareil ne servait pas d'appareil de levage mais d'appareil de tirage; par contre si la grue imprimait à la structure une force plus grande que les forces de friction, cela aurait pu mettre en mouvement la structure d'acier, mais le déplacement était limité à l'espace existant entre le bout des poutres et la culée, soit 200 à 300 mm. La friction des poutres était élevée au point qu'on a, à la culée, posé des plaques d'acier lubrifiées sous les poutres des axes 1 et 5 et enlevé les supports sous les poutres des axes 2, 3, et 4.

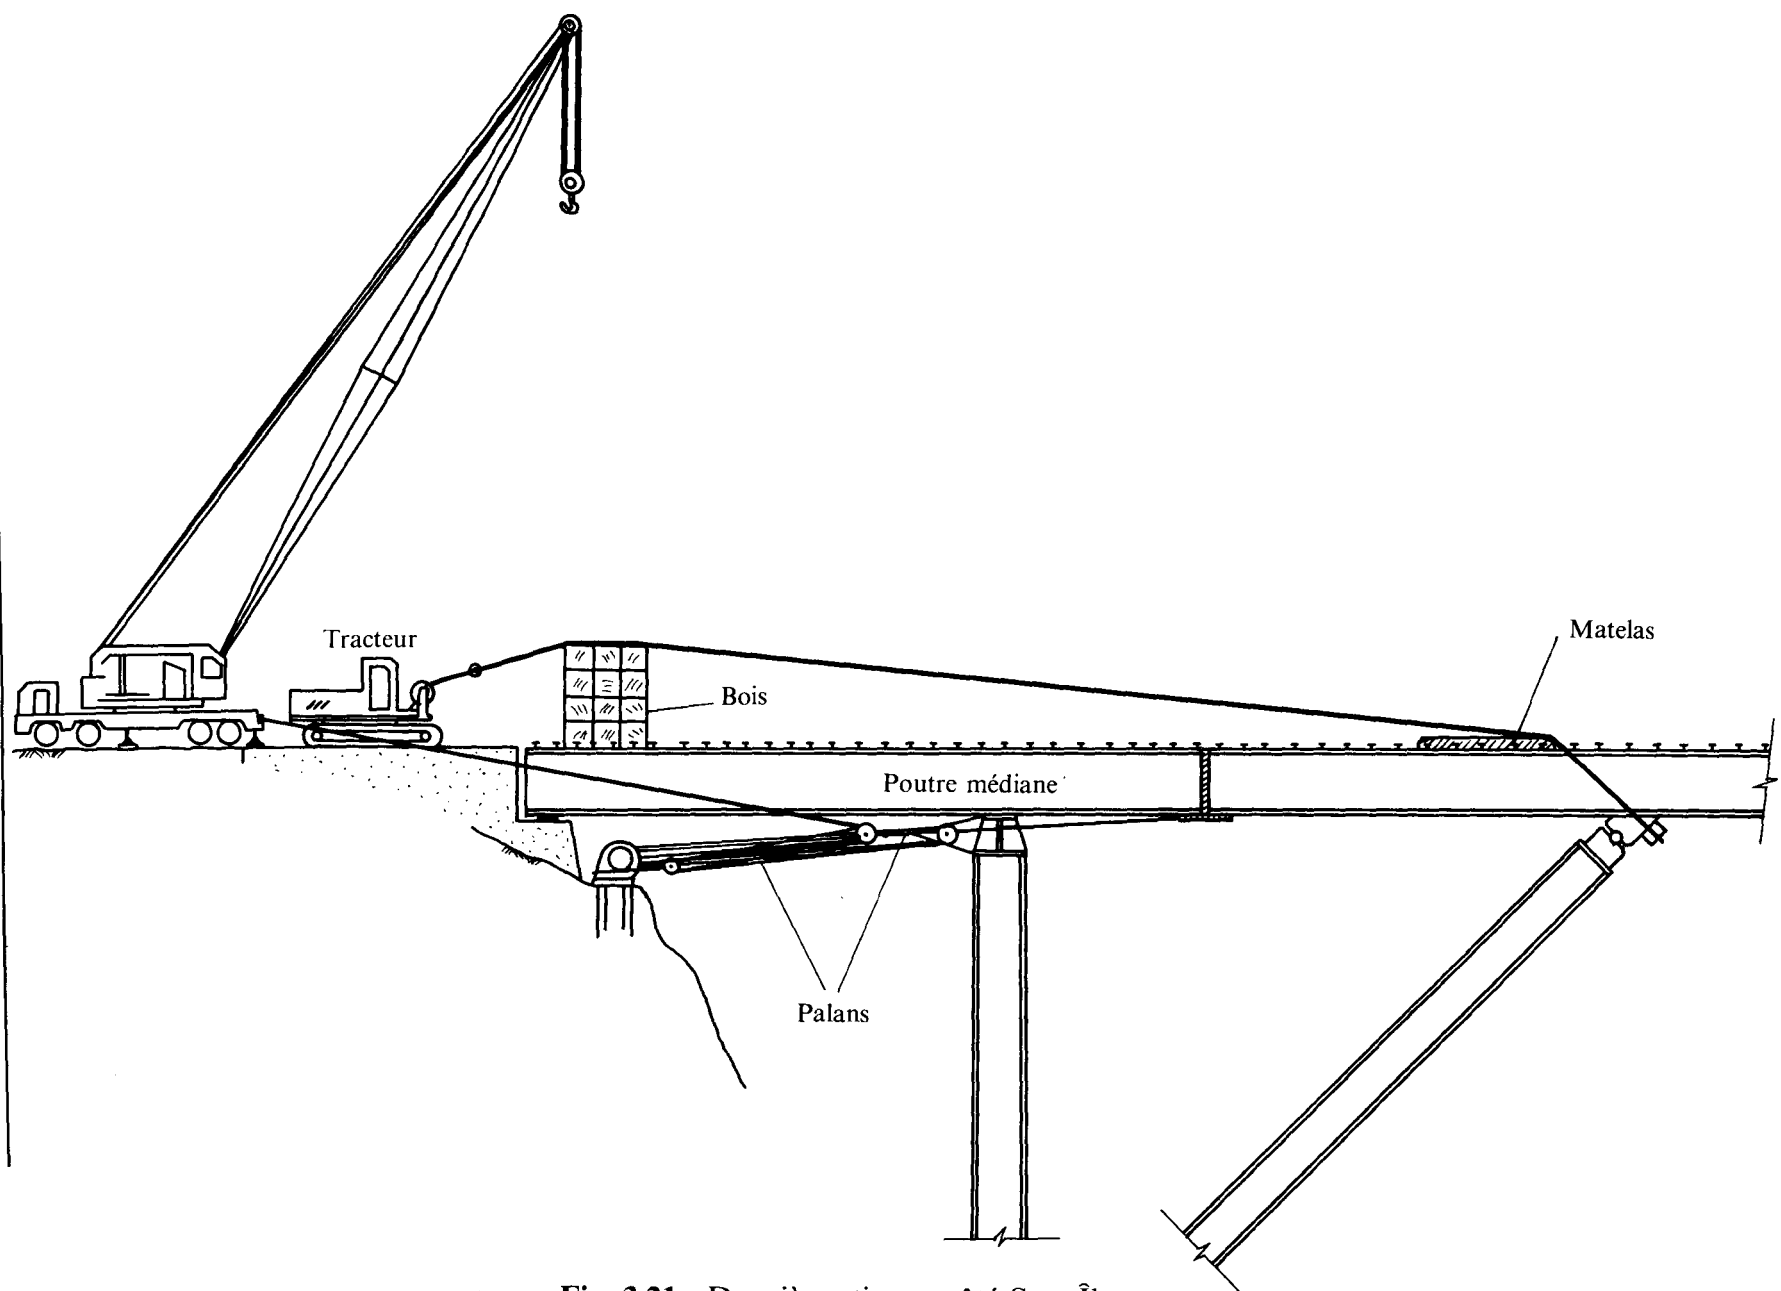
Fig. 3.21 Deuxième tirage, côté Sept-Îles

Après le montage des poutres de rive et intermédiaires, l'espace disponible est trop court pour permettre l'installation des poutres centrales. Il faut reculer de nouveau la structure côté Sept-Îles. Pour réussir cette opération, on utilise cette fois un tracteur D-8 qui tire sur une élingue attachée à la poutre numéro 3 (Fig. 3.21); cette élingue est attachée à la poutre de la même façon que celle montrée à la figure 3.20. Elle glisse sur des matelas de bois coincés entre les goujons de la semelle supérieure de la poutre intermédiaire et passe par-dessus un poinçon ("crib") construit avec des pièces de bois de 12"×12" en Sapin

Douglas ("B.C.Fir"). Le poinçon atteignait une quinzaine de pieds de hauteur. Le câble qui tend l'élingue est activé par le treuil du tracteur. Le jeu des palans est repris par une grue et un chargeur qui se déplacent au fur et à mesure du mouvement de la structure.

La Commission retient que la manoeuvre de recul de la structure a été faite dans des conditions non contrôlées et qui auraient pu s'avérer dangereuses. Comme les tirages du pont se sont faits lorsque la partie de la structure en place était montée à la culée sur des blocs de bois et supportée à l'extrémité des poutres de rive par les supports temporaires, les contraintes induites dans la structure par ces manoeuvres ont été largement modifiées par la suite lorsque la structure complète a été relâchée, suite au démantèlement du banc temporaire et au remplacement des blocs de bois par les appareils d'appui sous les poutres de rive.

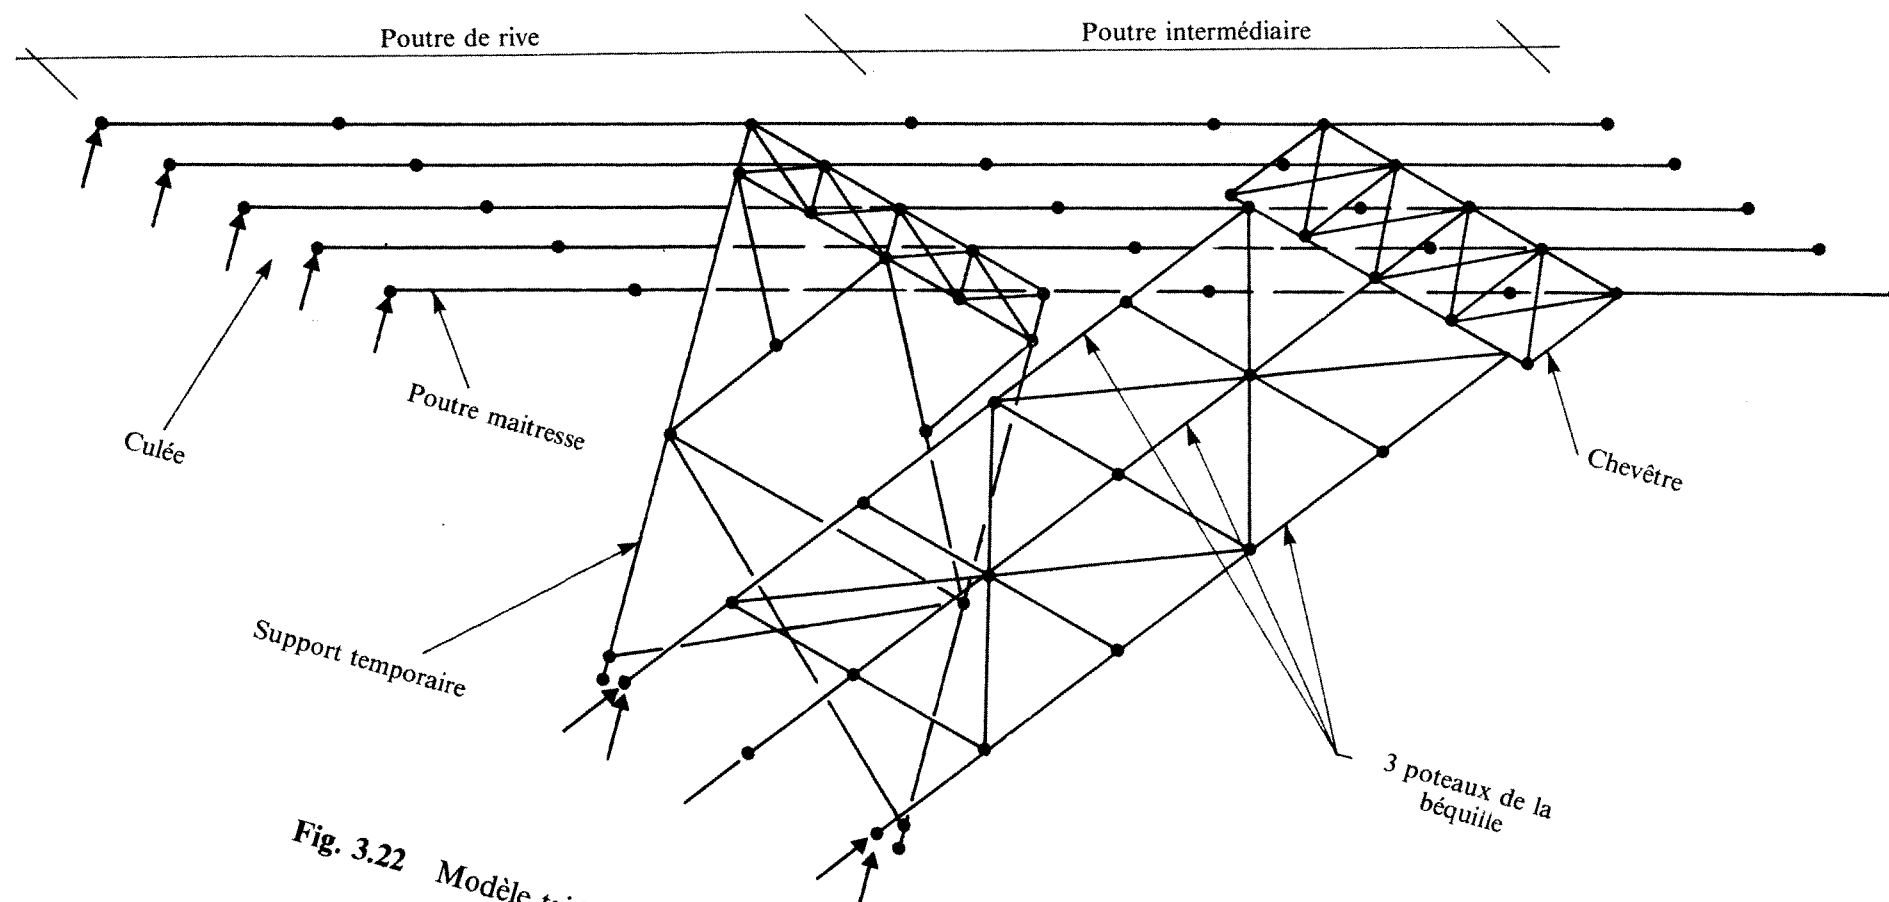
Fig. 3.22 Modèle tridimensionnel d'une partie de la structure

Un modèle tridimensionnel, tel qu'illustré à la figure 3.22, a été conçu pour estimer les efforts induits dans le chevêtre et les béquilles par le tirage côté Sept-Îles et par le poids propre des poutres. Diverses simulations mathématiques ont permis à l'expert d'établir que, dans le chevêtre, des contraintes de flexion et de cisaillement dues à la torsion, de l'ordre de 7 à 28 MPa, ont été induites. C'est l'avis de l'expert toutefois que ces contraintes ne sont pas nécessairement demeurées dans les membrures lors du parachèvement de la structure. Il est probable qu'au moment du relâchement des appuis temporaires il y a eu redistribution des efforts et modification de l'état des contraintes. Seule une instrumentation de la structure mesurant les déplacements et les contraintes lors de cette manoeuvre aurait permis d'en mesurer l'influence. La Commission partage l'avis de l'expert à l'effet que le relâchement de la structure a modifié de façon très importante les contraintes induites.

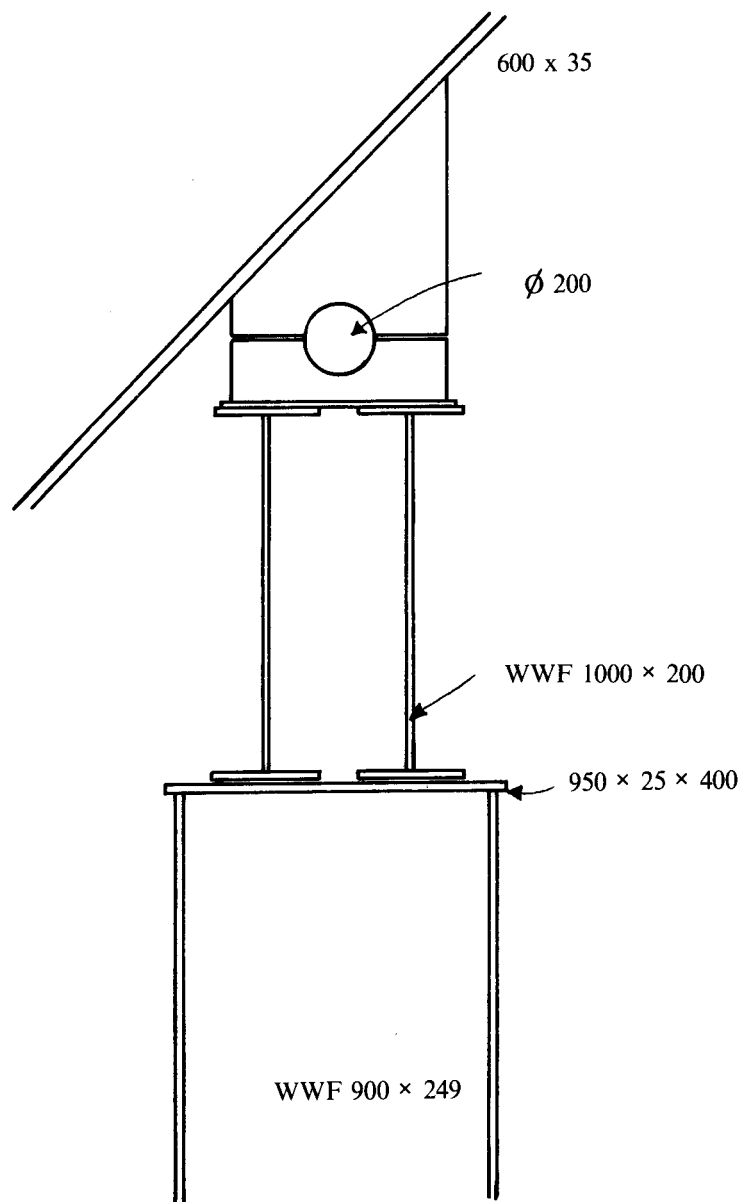
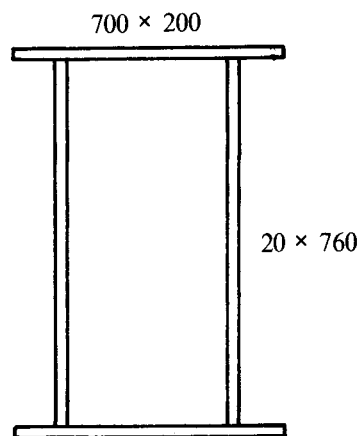
Fig. 3.23 Croquis du concepteur

À l'aide du moment de flexion trouvé, le concepteur détermine la section module du chevêtre. Pour ce chevêtre, il avait, dans son premier calcul, choisi deux profilés WWF 800×154. Son nouveau choix comprend une section fermée plus rigide, et ses calculs portent sur cette poutre caisson fabriquée avec des plaques d'acier soudées. Il redessine le chevêtre dans sa note de calculs; le dessin est reproduit à la fig. 3.23.

Cette modification apportée au chevêtre nécessite un nouveau calcul, mais en le faisant le concepteur oublie de redessiner l'assemblage. Dans le nouveau dessin, on ne retrouve pas celui de la poutre principale, ni celui de la selle d'appui, ni surtout celui de la tête de la béquille en dessous du nouveau chevêtre.

À notre avis, si le dessin avait été refait au complet, le concepteur aurait réalisé que les âmes du chevêtre n'étaient pas alignées avec les semelles des béquilles, mais qu'elles reposaient sur une plaque de 25 mm appuyée elle-même sur une âme de 11 mm. Un croquis
