Commission d'enquête sur la
tragédie du pont de la rivière
Sainte-Marguerite à Sept-Îles

Rapport final

De la table à dessin à la catastrophe

Septembre 1985

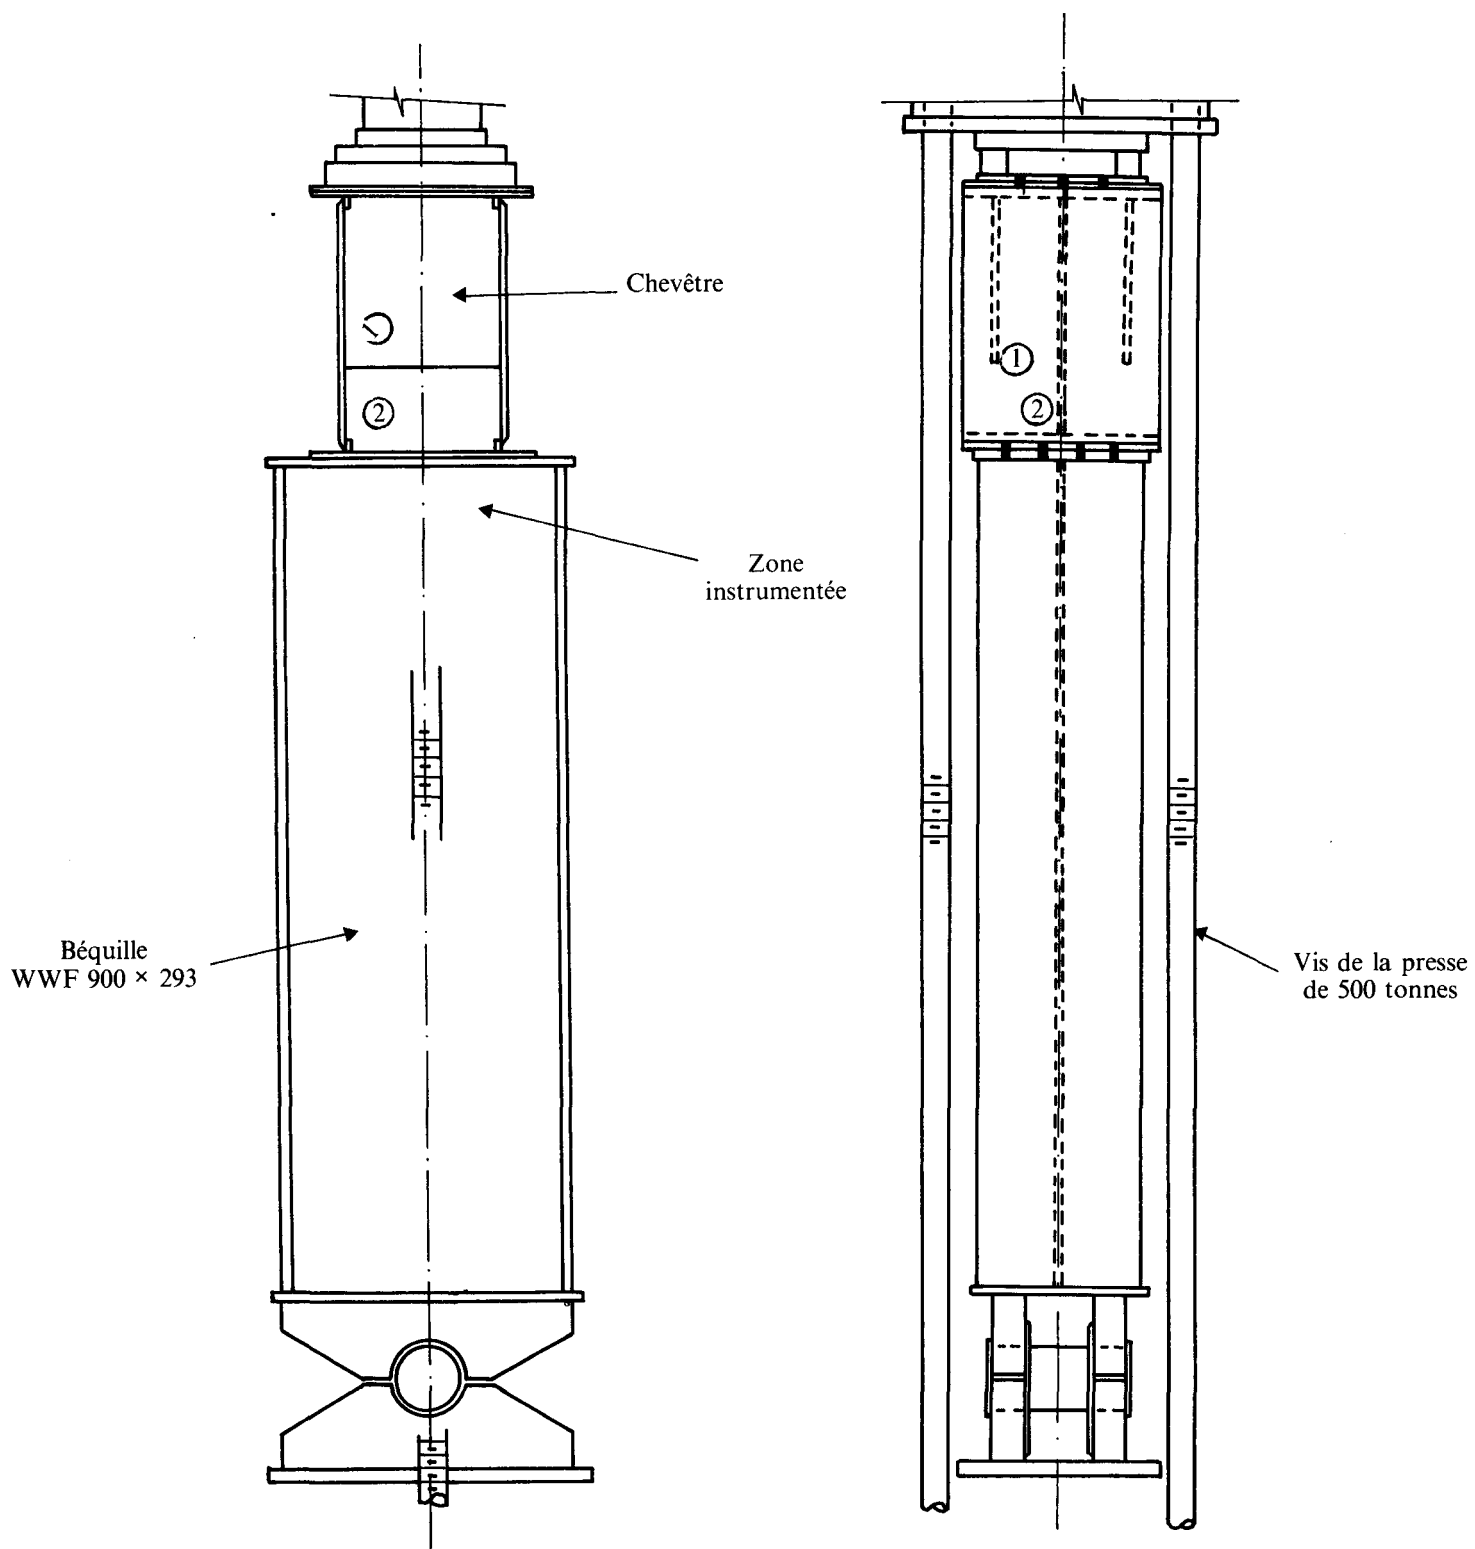
Fig. 3.25 Béquille d'essai et détails des raidisseurs

Tous les calculs théoriques tiennent compte de la dimension précise du joint. Une coupe en travers montrant le chevêtre supportant les selles d'appui et le tourillon, d'une part, et appuyé, d'autre part, sur la plaque de distribution en bout de béquille, est présentée à la figure 3.24. La disposition des raidisseurs à l'intérieur du chevêtre est mieux illustrée sur la figure 3.25, qui est une vue générale d'une béquille soumise à un essai en laboratoire. Sur cette dernière, la charge passant par le tourillon est transmise dans les plaques des selles d'appui au-dessus du chevêtre, et ces charges sont transmises aux raidisseurs fixés à l'intérieur du chevêtre. La longueur de ces raidisseurs no 1 est telle que la charge est transmise progressivement à l'âme du chevêtre. De la même façon, pour assurer le transfert de la charge du chevêtre à la béquille, un raidisseur est placé à l'intérieur du chevêtre en ligne avec l'âme de la béquille. C'est le raidisseur no 2, figure 3.25; il se prolonge sur toute la profondeur du chevêtre et est soudé sur trois côtés.

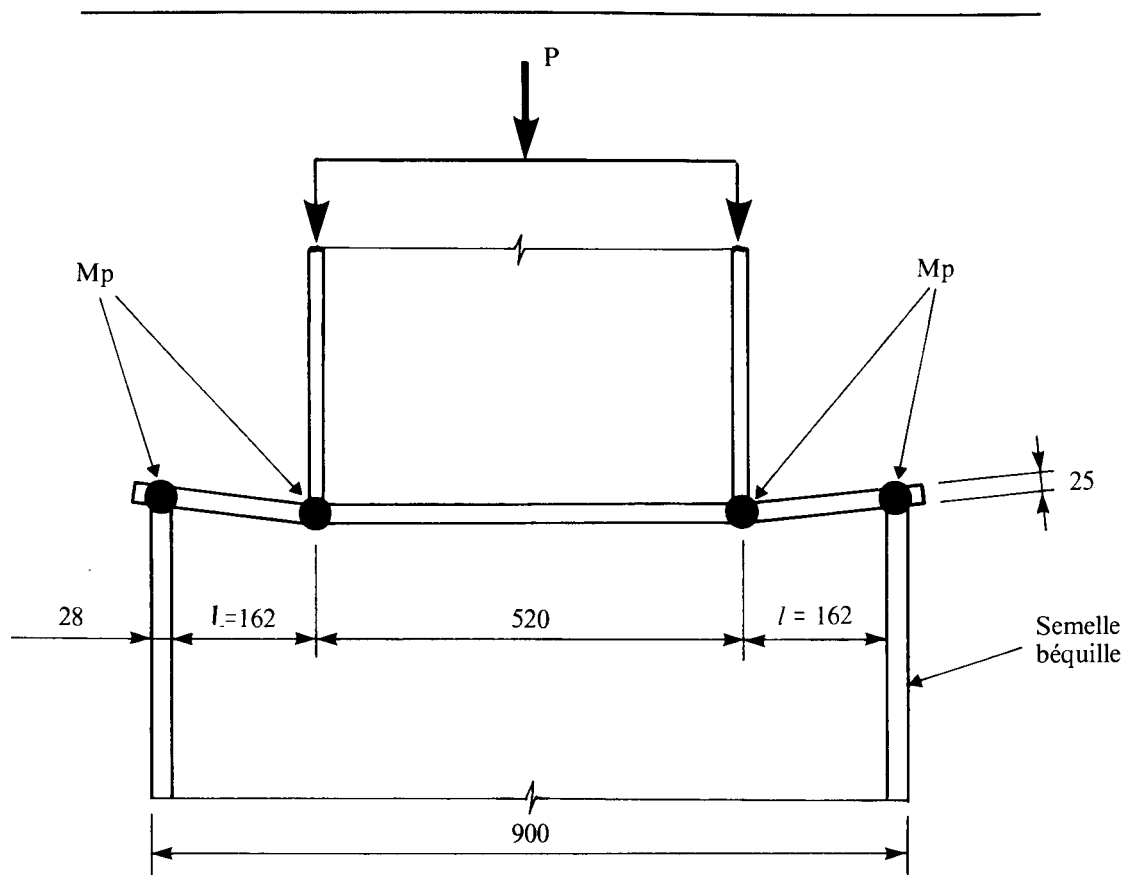
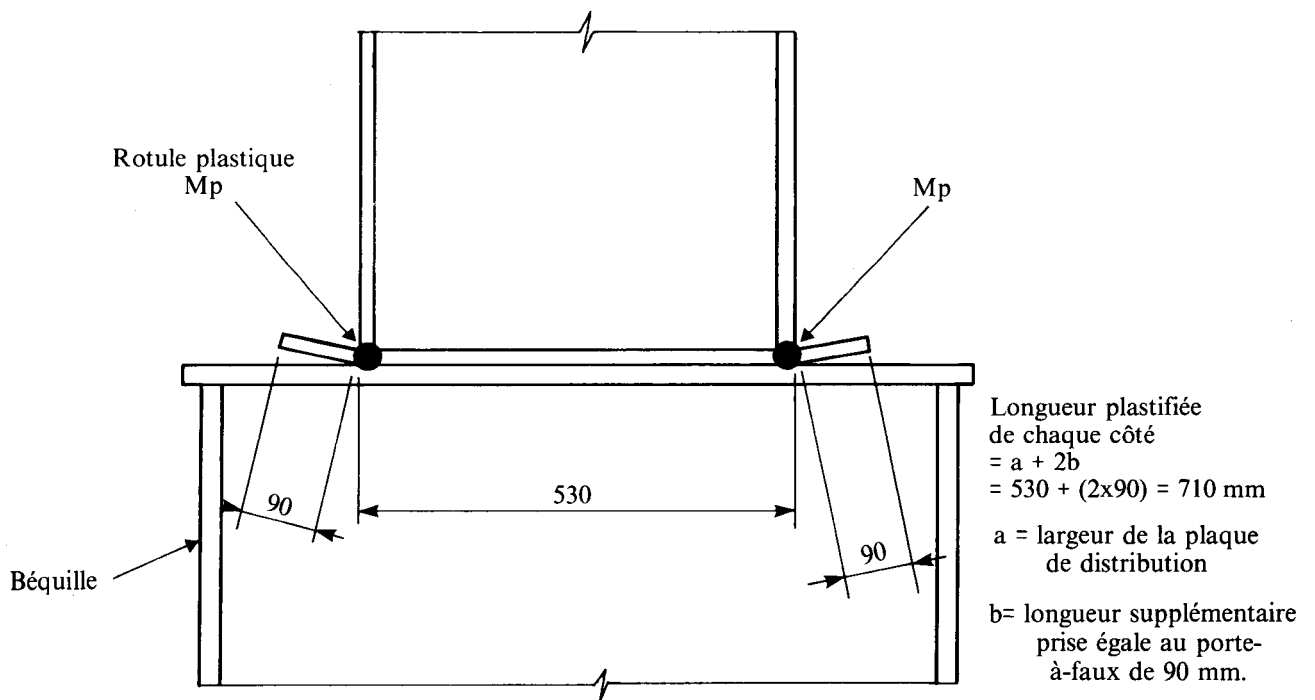
On peut par théorie plastique calculer la force requise pour créer un mécanisme dans la plaque de distribution et la semelle du chevêtre (Fig. 3.27 et 3.28).

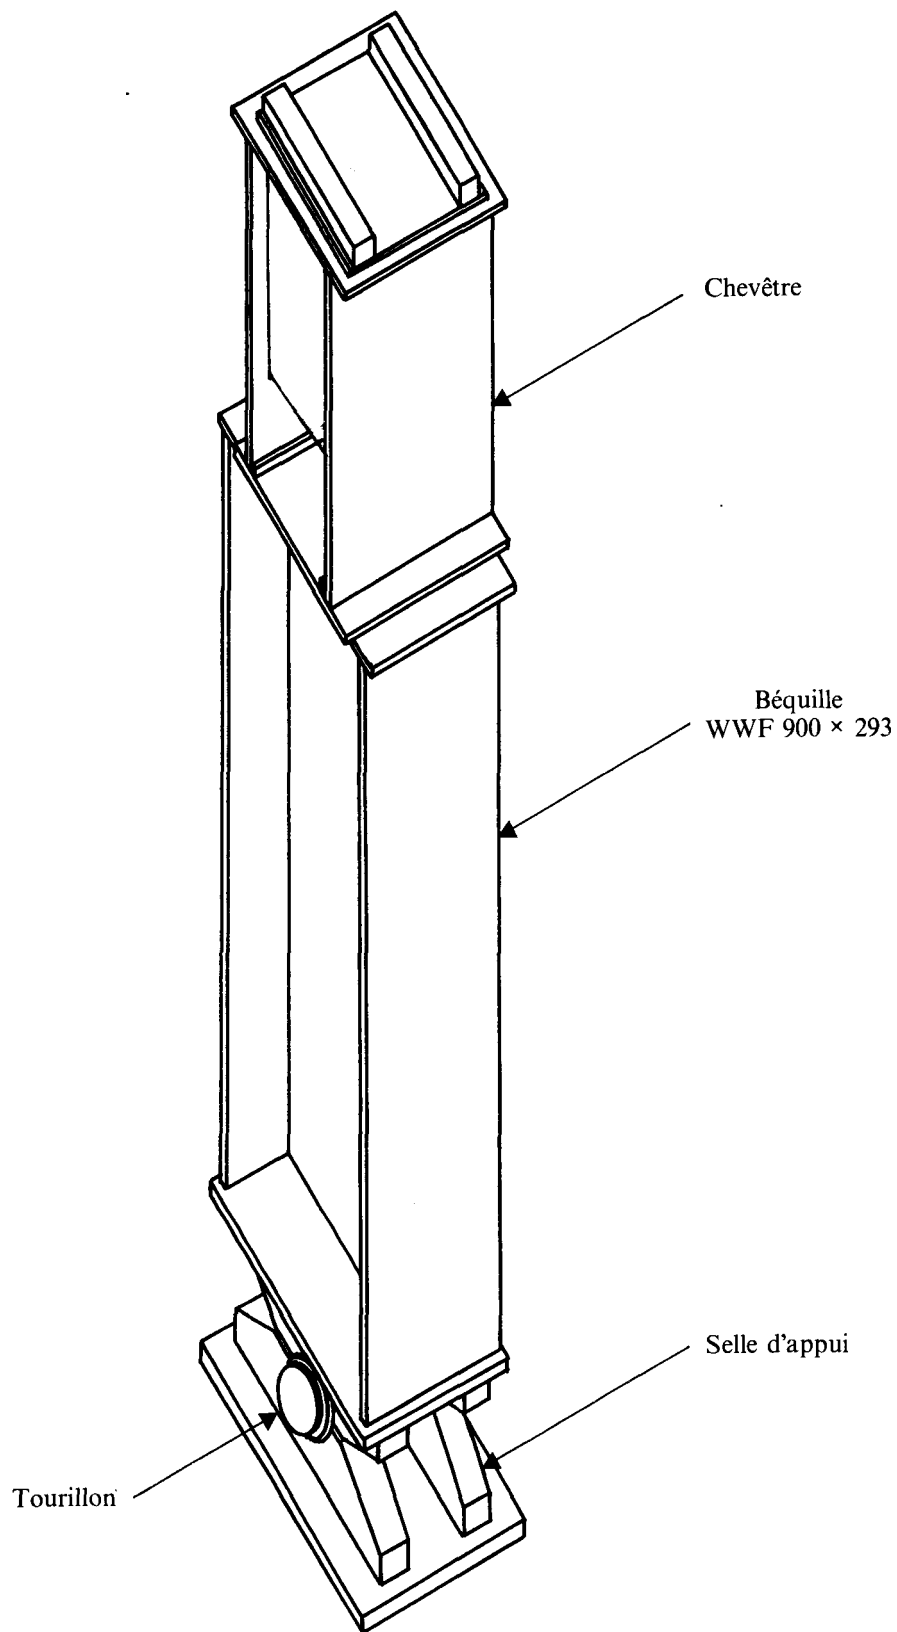
Fig. 3.29 Vue axonométrique de la béquille d'essai

Pour procéder à l'essai, la bécaille est installée dans une machine de compression; une vue axonométrique de la bécaille est montrée à la figure 3.29. La figure 3.25 montre la bécaille installée dans la machine d'essai.

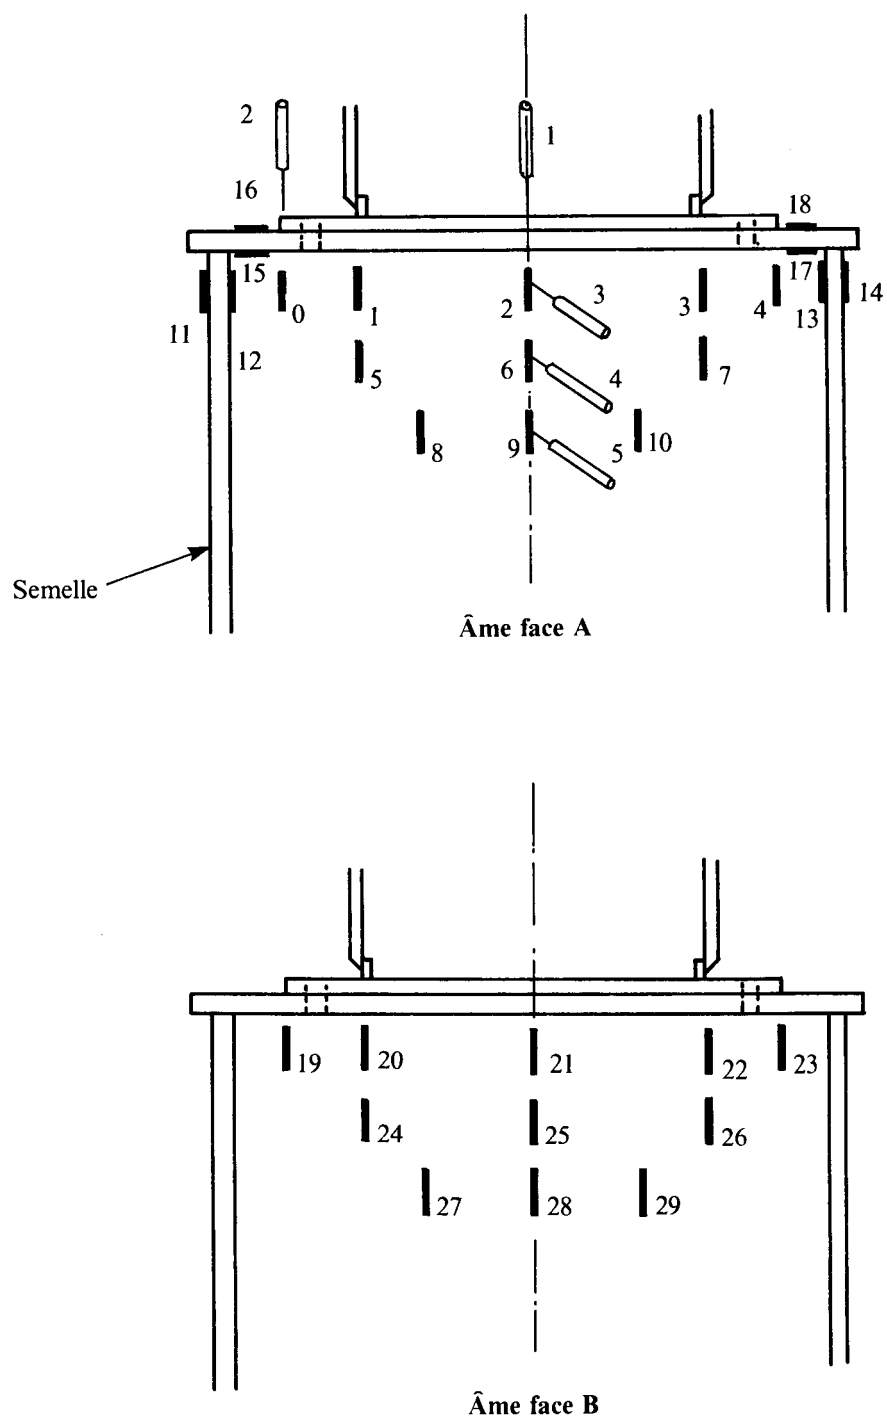
Fig. 3.30 Position des extensomètres et des capteurs de déplacement

Afin de détecter le début du voilement dans la bécaille, trente extensomètres électriques de type EA-06-500-BH-120, compensés pour l'acier, sont collés sur l'âme. La position de ces trente extensomètres est montrée à la figure 3.30.

En outre, cinq capteurs de déplacement à induction électromagnétique (DCDT) ont été placés aux endroits numérotés 1-2-3-4-5.

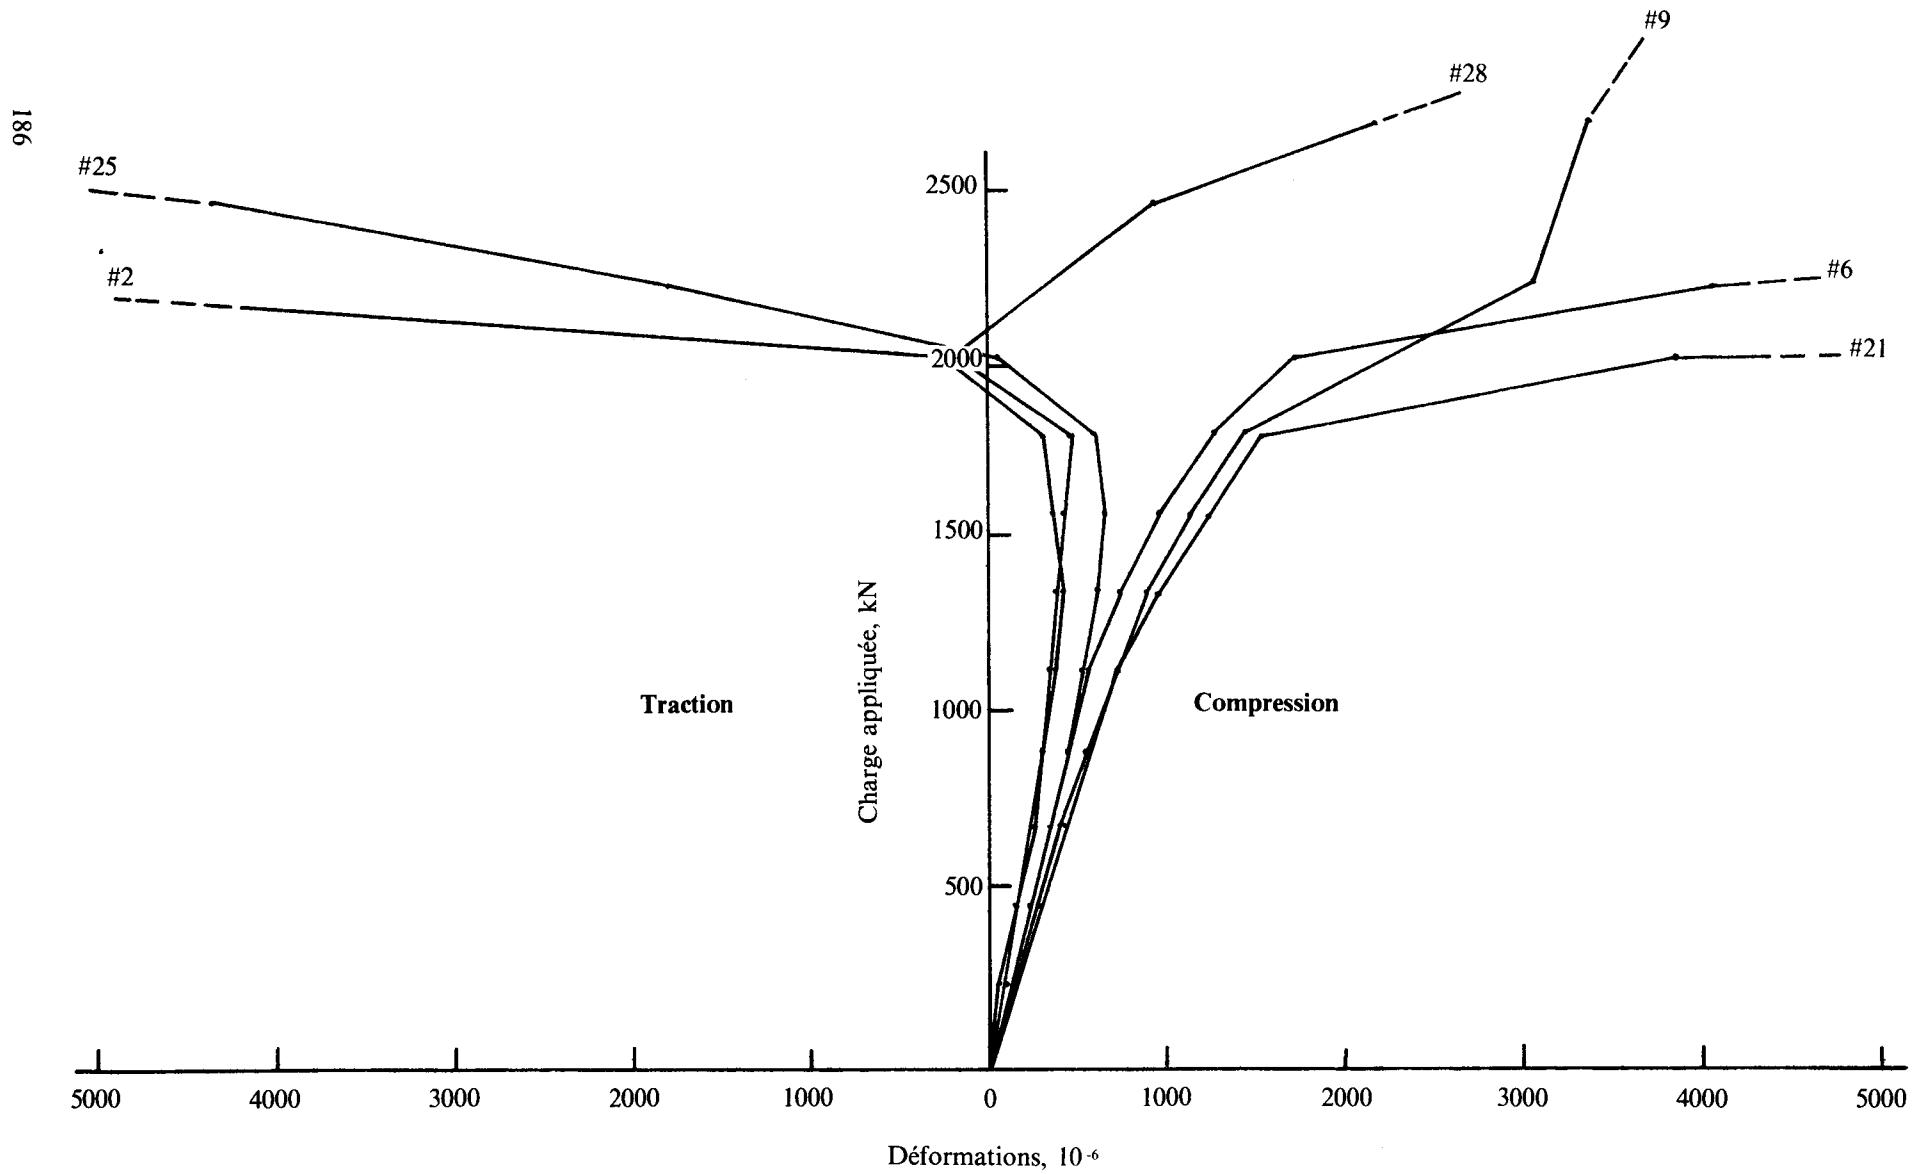
Fig. 3.31 Diagramme des déformations dans l'âme de la béquille

La figure 3.31 présente les déformations de part et d'autre de l'âme de la béquille le long de l'axe de symétrie. On note que toute l'âme est comprimée; les deux côtés de l'âme sont comprimés jusqu'à 1 800 kN, et à partir de ces charges, il y a un voilement dans l'âme, qui fait en sorte qu'un côté de l'âme devient tendu alors que l'autre reste comprimé.

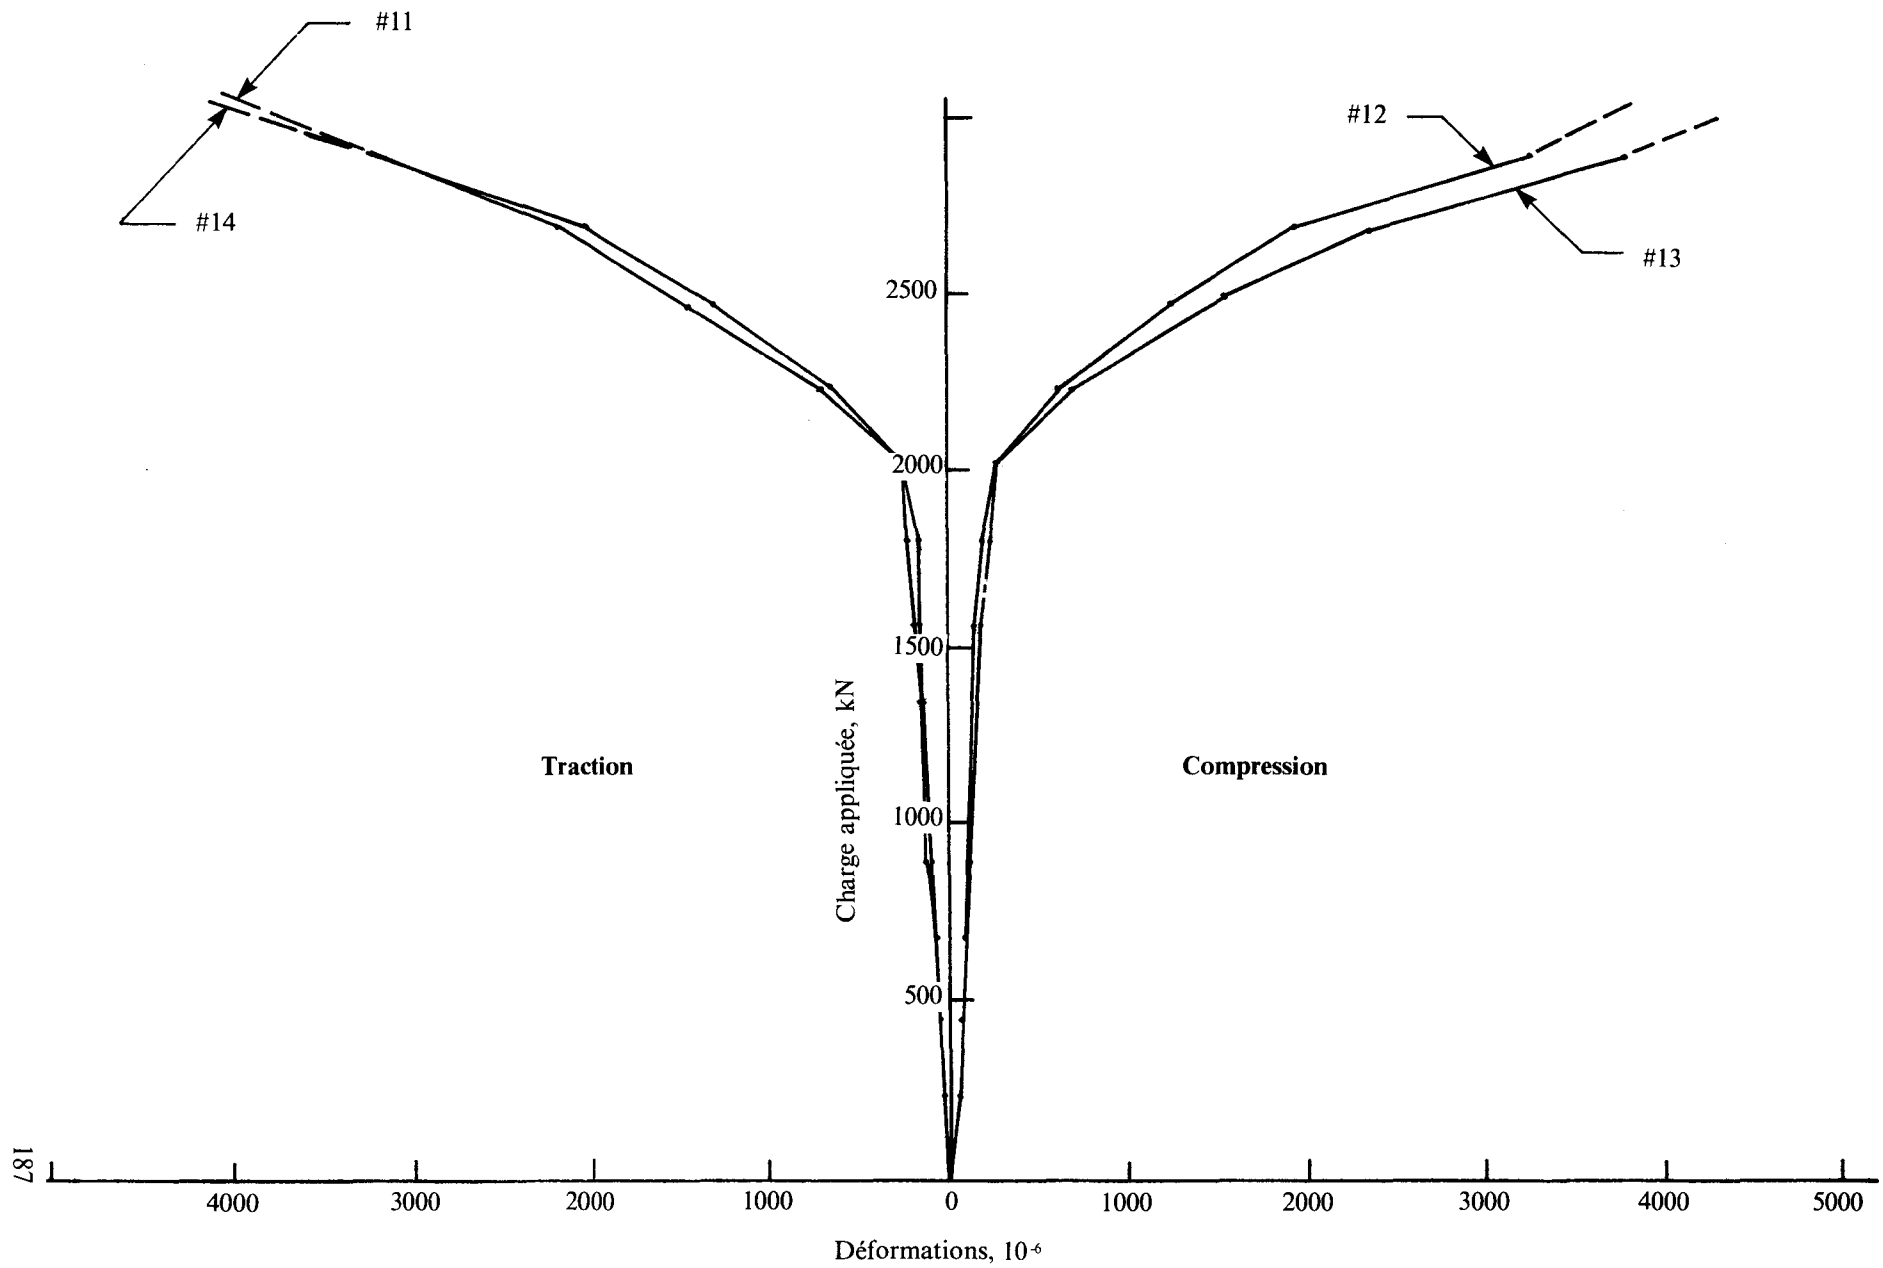
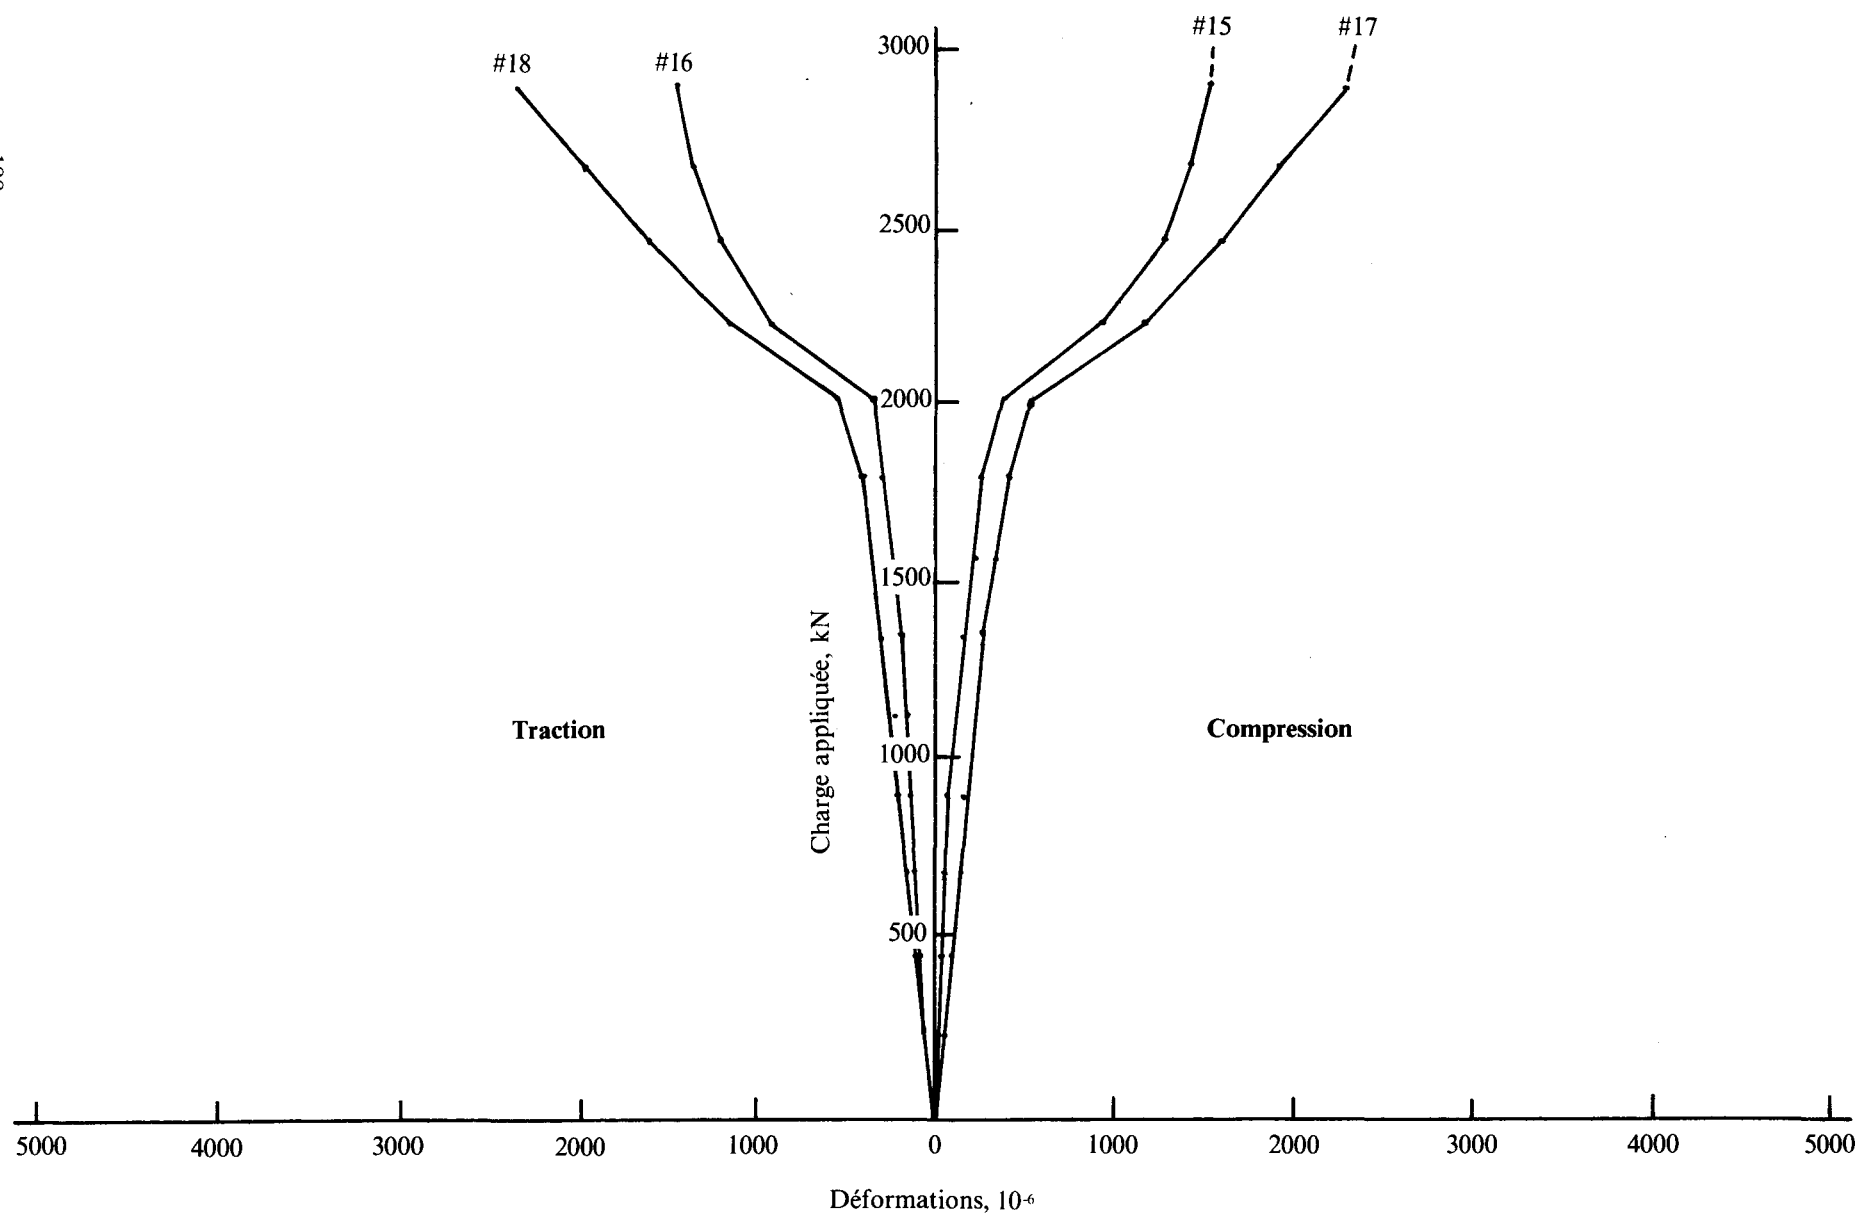
Commission. La charge fut appliquée par paliers d'environ 222 kN et à chaque palier de mise en charge, on a fait la lecture des extensomètres et des capteurs. Vers la fin de l'essai, soit sous une charge de 3 255 kN, on a retiré les capteurs pour éviter de les endommager. Le raccourcissement axial était alors de 17,65 mm et le bombement maximal de l'âme, qui avait subi le flambage, atteignait 29,58 mm. La charge maximale supportée par la béquille a atteint 3 265 kN. Les interprétations graphiques de certains résultats sont données aux figures 3.31, 3.32 et 3.33.

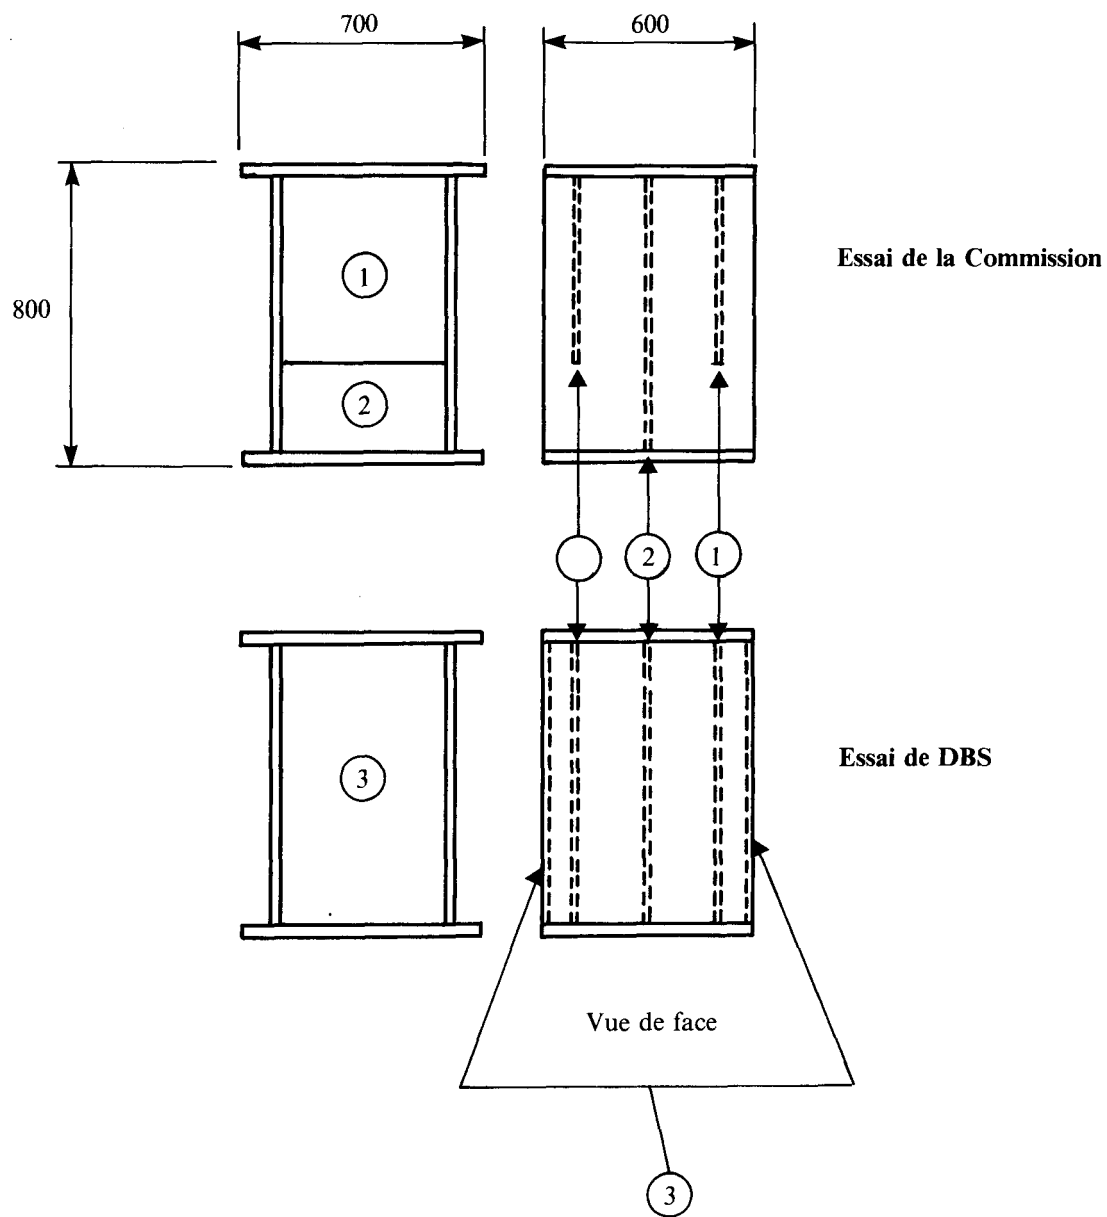
Fig. 3.34 Comparaison des chevêtres utilisés lors des différents essais

Afin de faciliter la comparaison entre le chevêtre utilisé par DBS et le chevêtre utilisé lors des essais de la Commission, nous avons représenté les deux chevêtres à la figure 3.34. On y voit que les raidisseurs sous les selles d'appui, à l'intérieur du chevêtre de DBS, ont été prolongés jusqu'au bas du chevêtre et y ont été soudés.

Pour réaliser l'essai, on doit limiter la longueur du chevêtre. DBS a voulu compenser la longueur du chevêtre en soudant, aux extrémités, des raidisseurs qui sont montrés à la figure 3.34. Pour faciliter la comparaison nous avons dessiné côte à côte les vues de côté et les vues de face des chevêtres utilisés par la Commission et par DBS. Tous les raidisseurs de DBS ont été soudés sur les quatre côtés. Ceci rendait le chevêtre de DBS plus rigide que le chevêtre utilisé par la Commission. Nous verrons plus loin l'effet de cette différence.

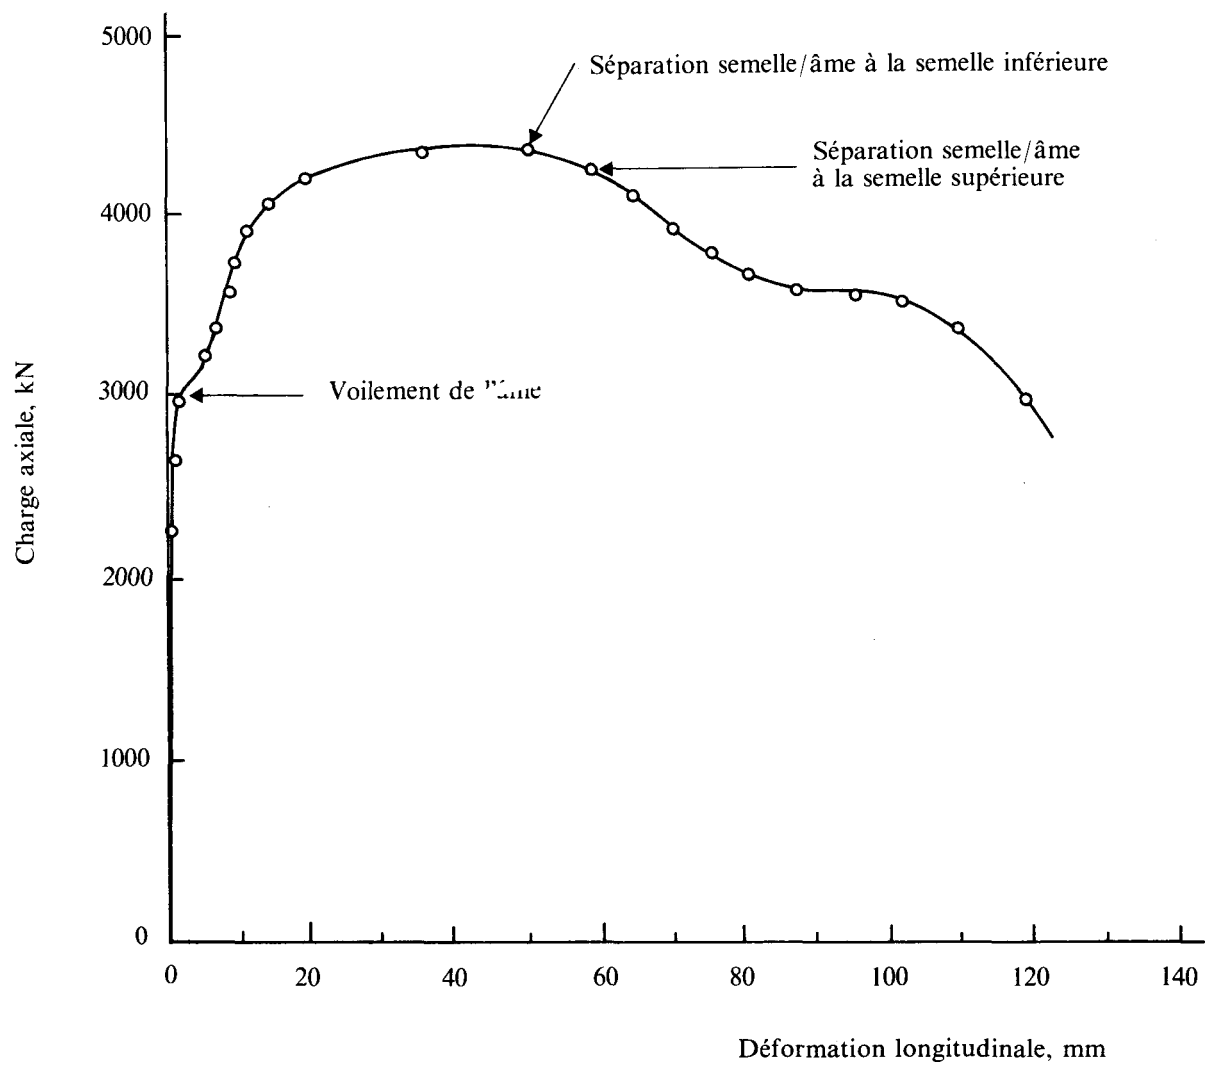
Fig. 3.36 Diagramme charge-déformation, essai no 2 DBS

Une telle courbe pour l'essai no 2 est reproduite à la figure 3.36. On indique sur cette courbe la charge pour laquelle on a pu **visuellement** détecter le voilement de l'âme; on indique aussi la charge pour laquelle on obtient le début de la séparation âme-semelle, ce qui correspond à la charge maximale de 4 355 kN, et on trace aussi la partie descendante de la courbe.

Évidemment, si la charge avait été une charge gravitationnelle égale à 4 355 kN, on aurait eu une rupture ininterrompue de tout le système aussitôt cette charge atteinte.
