CEIC-R-2446

Commission d'enquête sur l'effondrement d'une partie du viaduc de la Concorde

RAPPORT

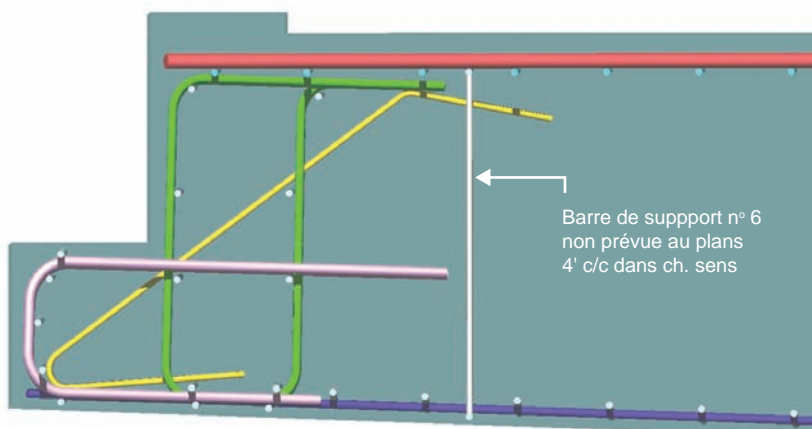
Figure 2.10 Disposition des armatures de la chaise telles que conçues et telles que construites dans le porte-à-faux de la culée est

D'après M. Dupaul, la suspente devait être réalisée avec des coins droits (à 90°)⁵¹. Toutefois, il semble qu'en cours de chantier, la base de la suspente ait été appuyée sur les barres n° 7, avec une pente d'environ 4 % (voir la figure 2.10). Les plans ne spécifient pas qu'il est nécessaire de soutenir les barres d'armature pour donner les bons angles. Il s'agit plutôt de techniques de construction auxquelles l'entrepreneur doit recourir pour y arriver. Selon M. Dupaul, un entrepreneur compétent aurait déduit qu'il fallait utiliser des « *chaises* » (cales d'espacement)⁵².

Lors de la construction, quelques barres verticales non prévues aux plans ont été ajoutées pour servir de support aux aciers d'armature du haut de la culée, auxquelles elles sont soudées (voir la figure 2.10). Selon M. Robert¹¹⁴, ces barres n° 6 jouent un rôle de support pour le rang d'armature du haut¹¹⁵. Elles ne sont pas structurales, car leur nombre restreint, leur trop grand espacement et l'absence d'ancrage satisfaisant dans la masse ne pouvait leur conférer qu'un rôle très limité quant à la résistance en cisaillement. Leur présence dans le viaduc est un ajout de chantier puisque les plans n'en prévoyaient pas. Le seul problème survenu sur le chantier du viaduc de la Concorde dont a eu connaissance M. Robert concernait la soudure de ces barres¹¹⁶. Il a communiqué à ce sujet avec M. Guillaume de Paoli, d'ISP. Ce dernier a fourni une soudeuse et AAM, le soudeur pour effectuer l'opération.

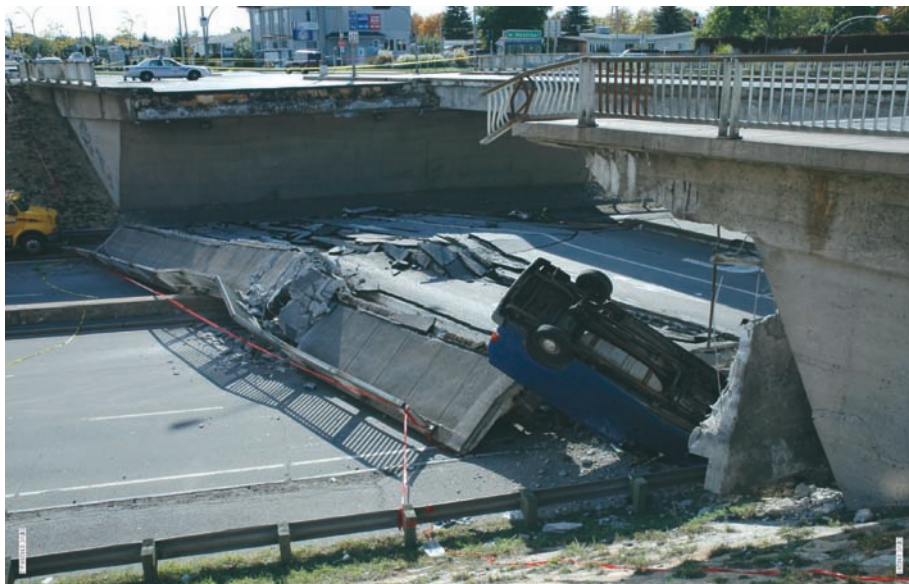
Comme l'explique le chapitre 3, la moitié sud du tablier est tombée dès qu'elle a perdu son appui sur la culée est. Le tablier s'est effondré d'un seul bloc, presque instantanément, touchant le sol du côté est en premier. Les poutres-caissons se sont brisées en heurtant la glissière en béton au centre de l'autoroute (figure 6.3). Sous le choc, celles-ci se sont partiellement détachées les unes des autres et la poutre-caisson externe a pivoté sur le côté, sous le poids du trottoir en porte-à-faux.

Figure 6.3 Vue vers l'ouest du viaduc effondré à partir de la culée est, le 30 septembre 2006³
